COMUNICADO DE PARQUES Y JARDINES

SOBRE LOS APEOS DE ARBOLADO EN LA CALLE ADRIANO

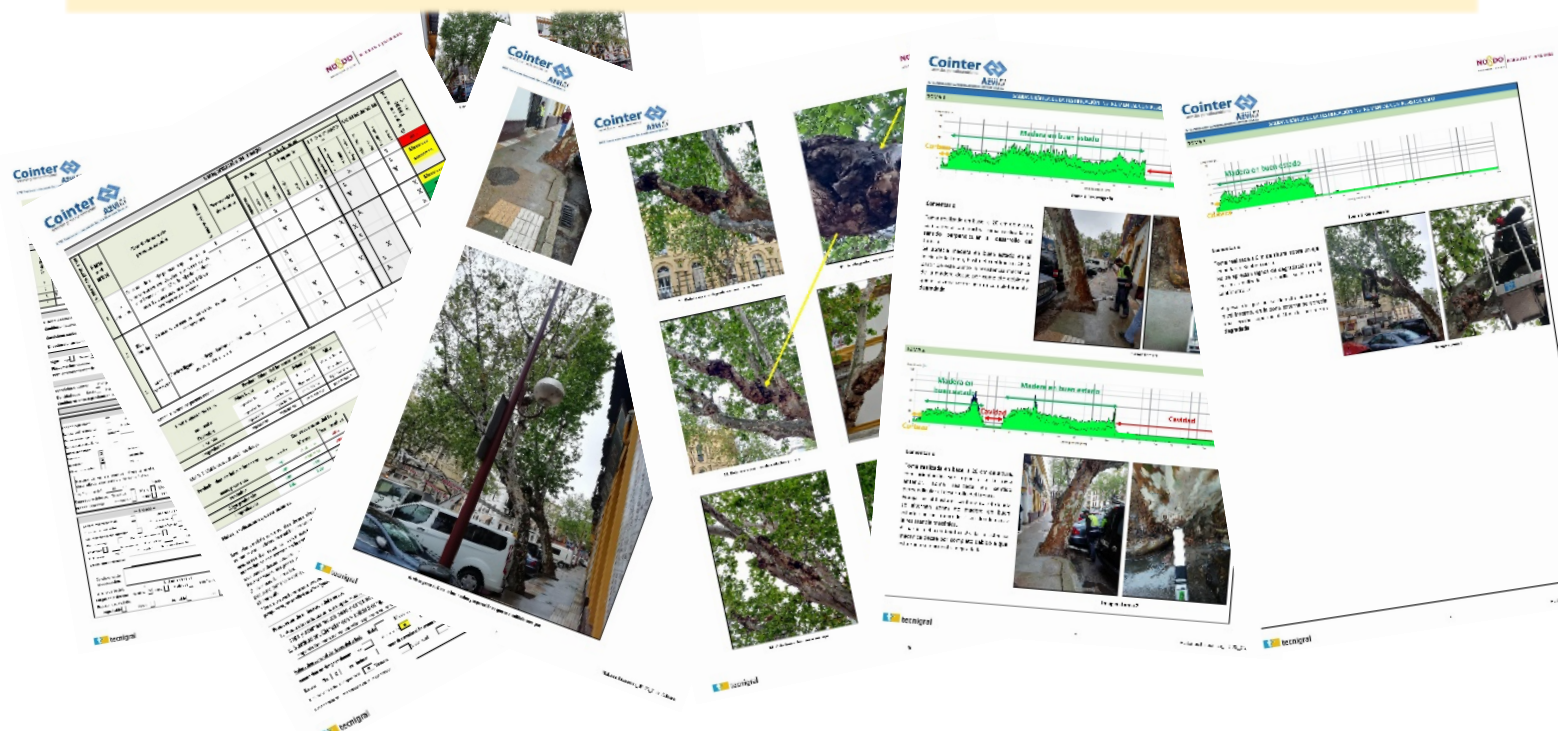
IMÁGENES DE INFORMES Y ESTUDIOS PREVIOS. Debido a las especiales características de estos ejemplares y a las graves limitaciones del entorno, durante los últimos años se han realizado numerosos esfuerzos para su conservación.

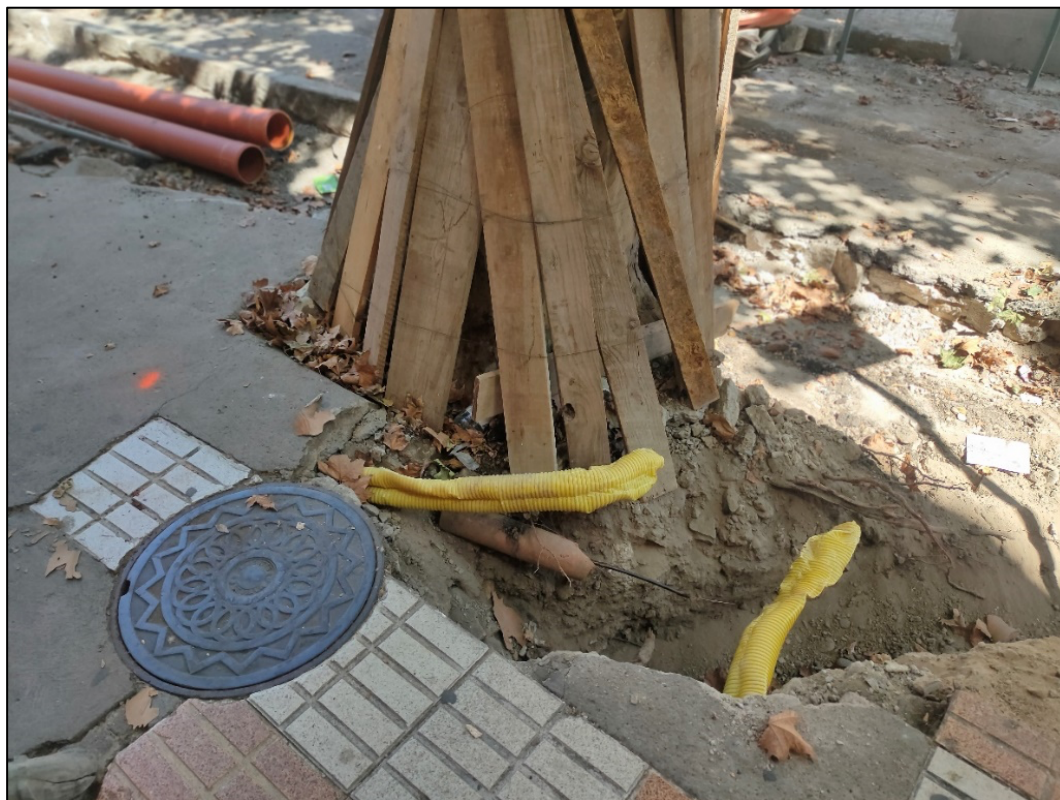
Detalle del Platanus hispanica ID 21. Este ejemplar tuvo que ser apeado de urgencia debido a los daños y alteraciones producidas en el área crítica de anclaje.
