INFORME TÉCNICO DE EVALUACIÓN DE RIESGO DE ARBOLADO

26 de septiembre de
2023

Valoración técnica sobre el estado actual del ejemplar de Ficus nitida ubicado en la del Plaza de la Encarnación en el Casco Antiguo de Sevilla. Este ejemplar está catalogado como Árbol Singular de la Ciudad de Sevilla con número de cat.45, por lo que merece de especiales medidas para su conservación, que ya se vienen realizando con anterioridad.

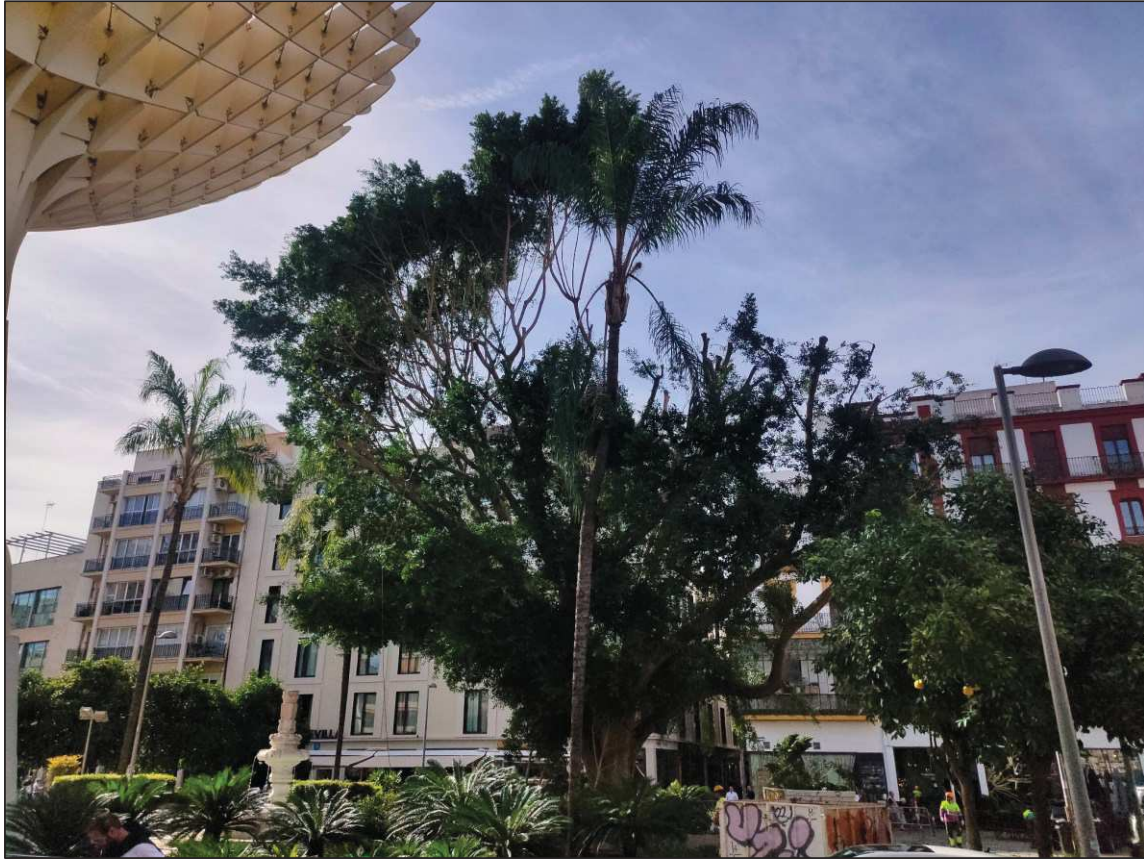
3. Vista de la copa en proceso de reducción apical realizada el día 22/09/2023.

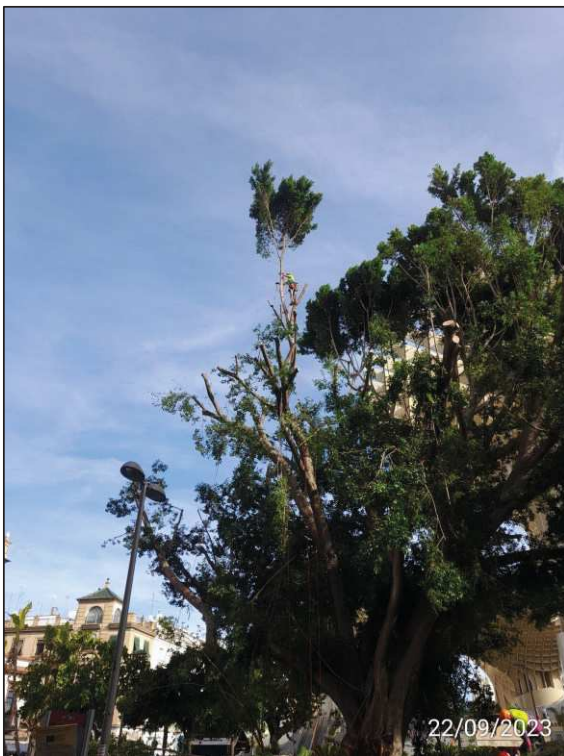
4. Detalle del proceso de reducción apical de la copa realizada con técnicas de trepa por especialistas ETW.

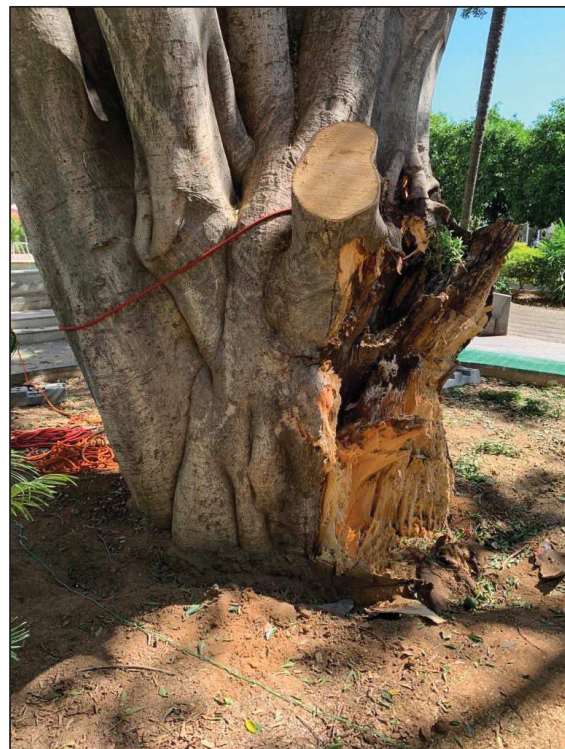
5. Vista del tronco, con daño generado tras el desgarro. Se aprecia también un corte de poda por la eliminación de uno de los ejes que se había visto dañado por la caída del cimbal y estaba afectado por pudrición.

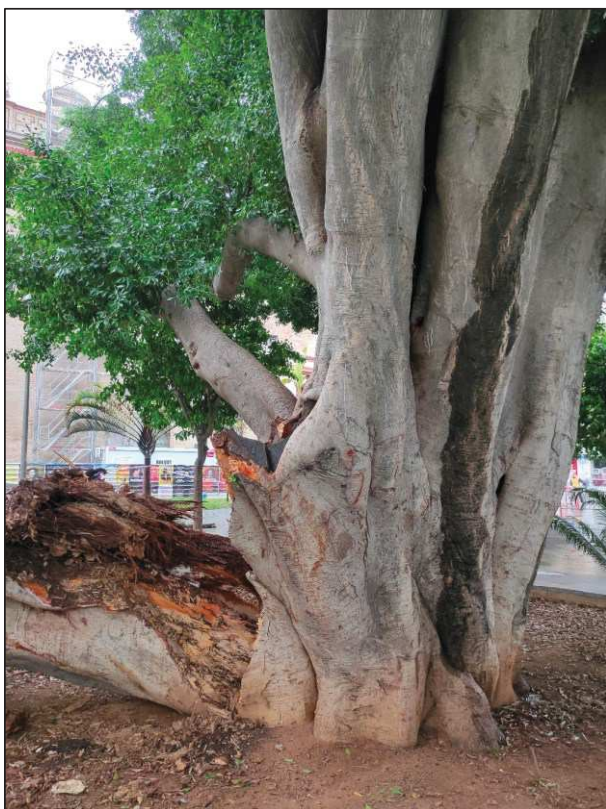
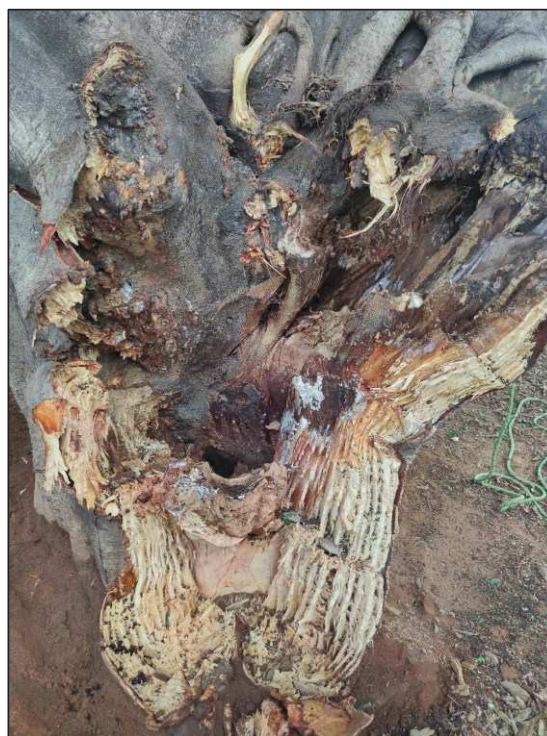
11 y 12. Detalles de la herida dejada tras el desgarro del eje primario. En estas imágenes se aprecia pudrición central, corteza entre la rama desgarrada y el tronco, lo que implica una unión débil del cimal caído

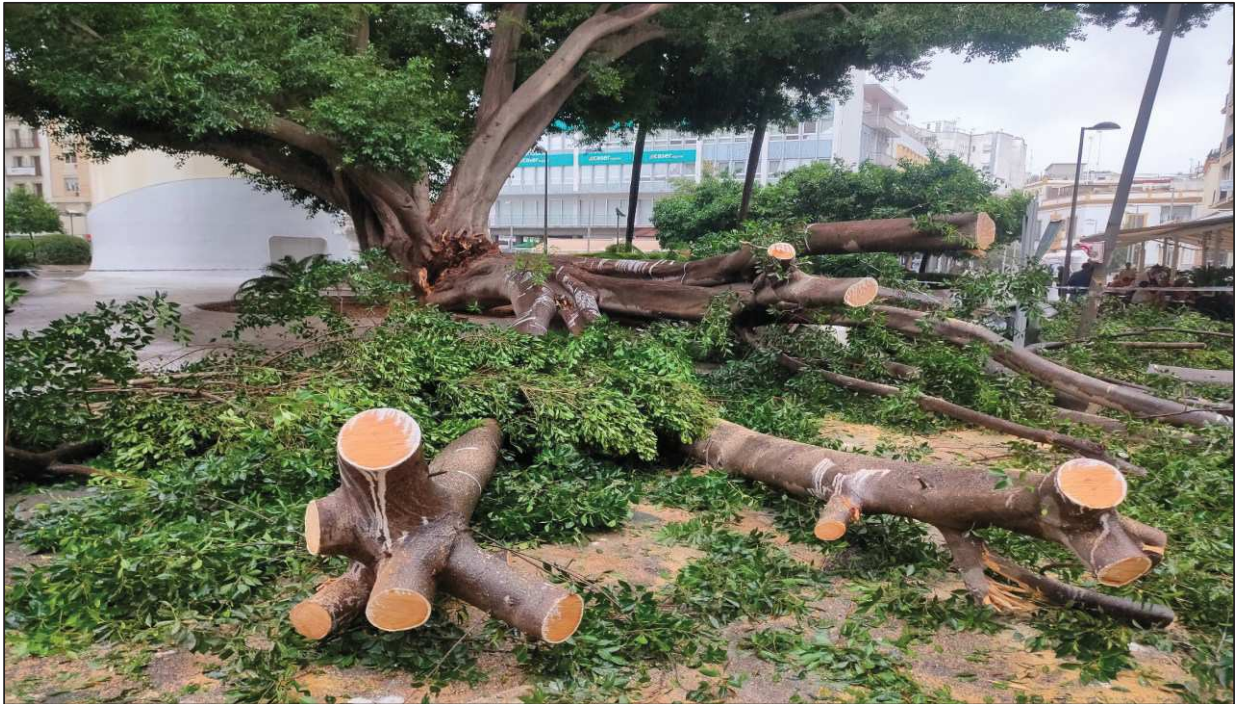
13. Imagen de la incidencia

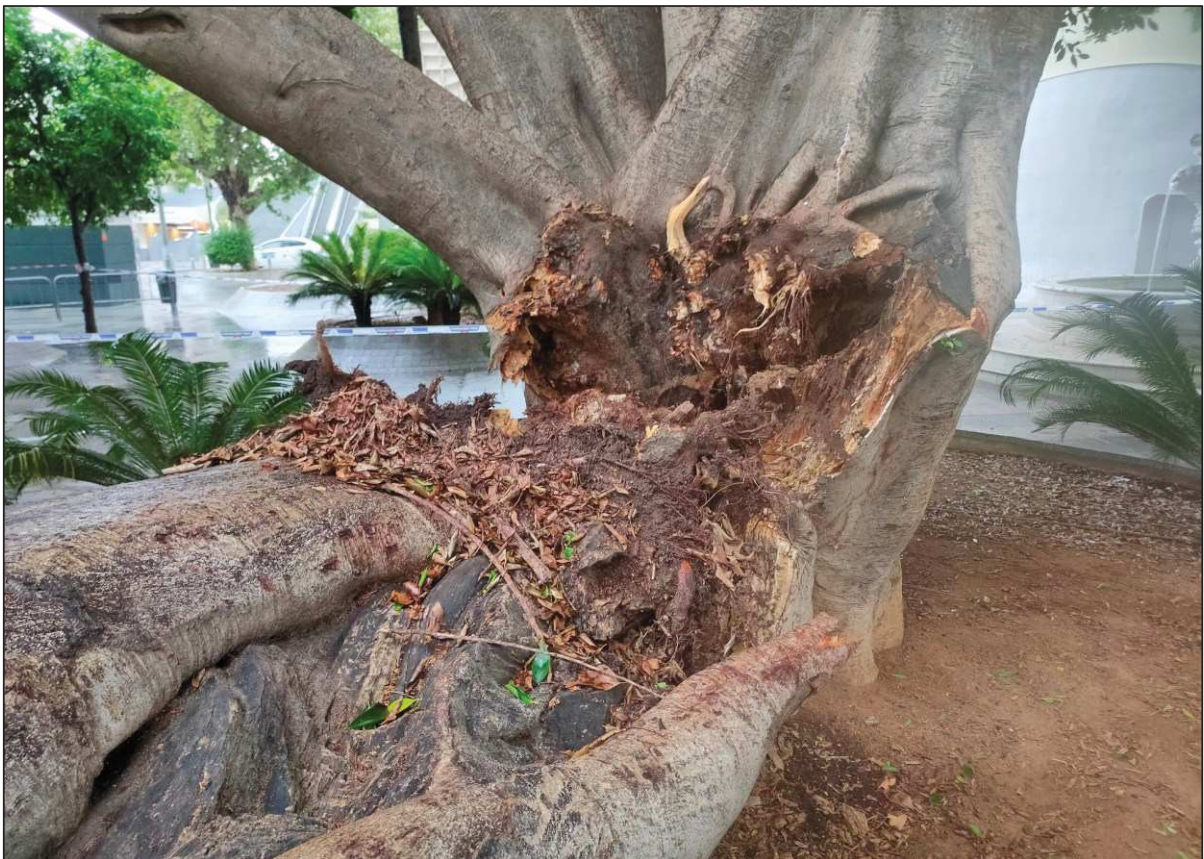
14. Detalle del desgarro

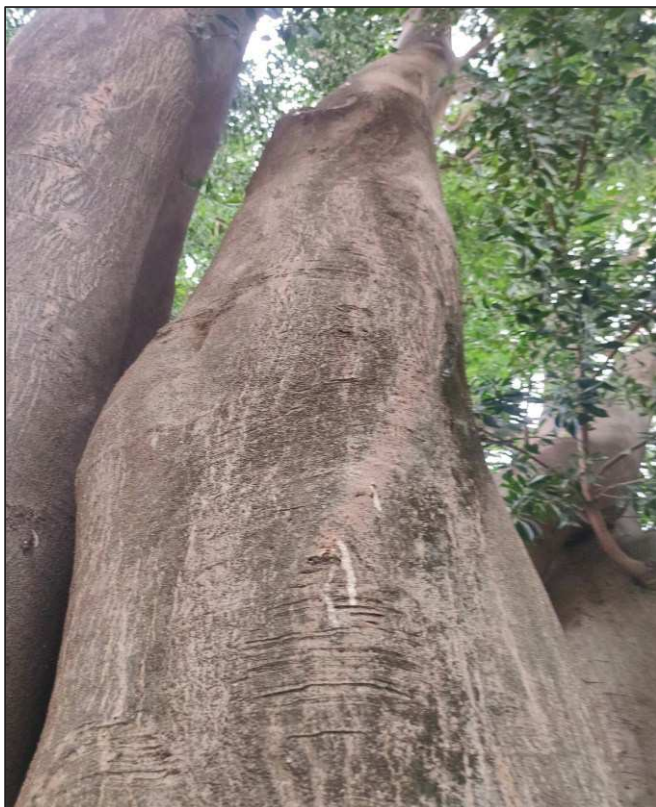
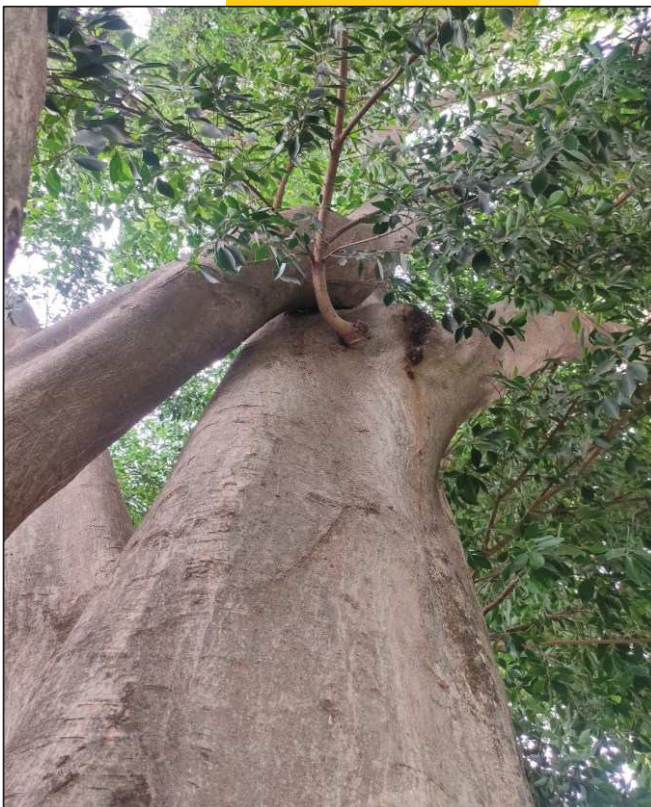
14 y 15. Detalle de la estructura de los ejes e5, e3 y e6.

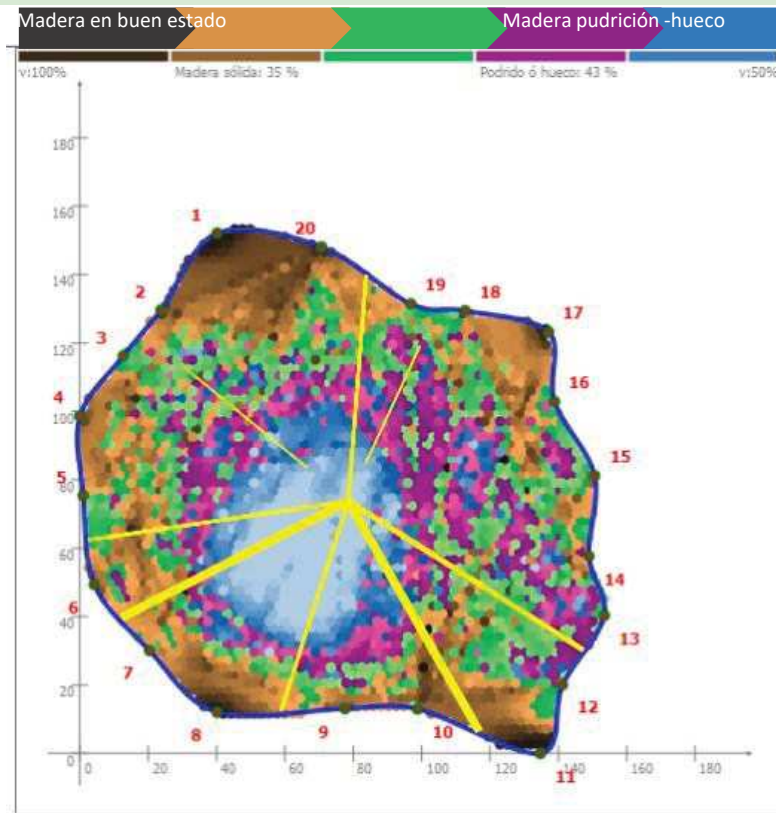
Toma 1. Testificación realizada

Estos resultados pueden verse alterados por la acumulación de agua y materia orgánica en el interior del tronco.

Los PM (Puntos de Medida) 12 - 13 cuentan con una falsa pudrición avanzada ya que hay una hendidura en los contrafuertes que no ha sabido identificar el tomógrafo, pero aún así se representa una pudrición incipiente en todo el contrafuerte, lo cual quiere decir que la madera no está del todo sana en este cimbal, quizás por la "huevera" que tiene unos centímetros mas abajo, y por donde podría haber entrado un hongo de cuello, en una situación que no podemos determinar por carecer de la información necesaria al respecto. Los PM 6 - 5, PM 15-16 y PM 18 -19, ocurre como en el caso anterior, son hendiduras de contrafuertes no identificadas por el tomógrafo, por lo tanto los resultados obtenidos deben de ponerse en consideración a la hora de interpretarlos debido a las características morfológicas del tronco.

En el PM 2-3 se detecta la raíz estrangulante, como además se puede ver en la foto.

Los resultados finales de esta zona muestran que existe aproximadamente un 43% de degradación en la sección más próxima al suelo, aunque igualmente nos muestra que existen contrafuertes que se encuentran en buen estado.

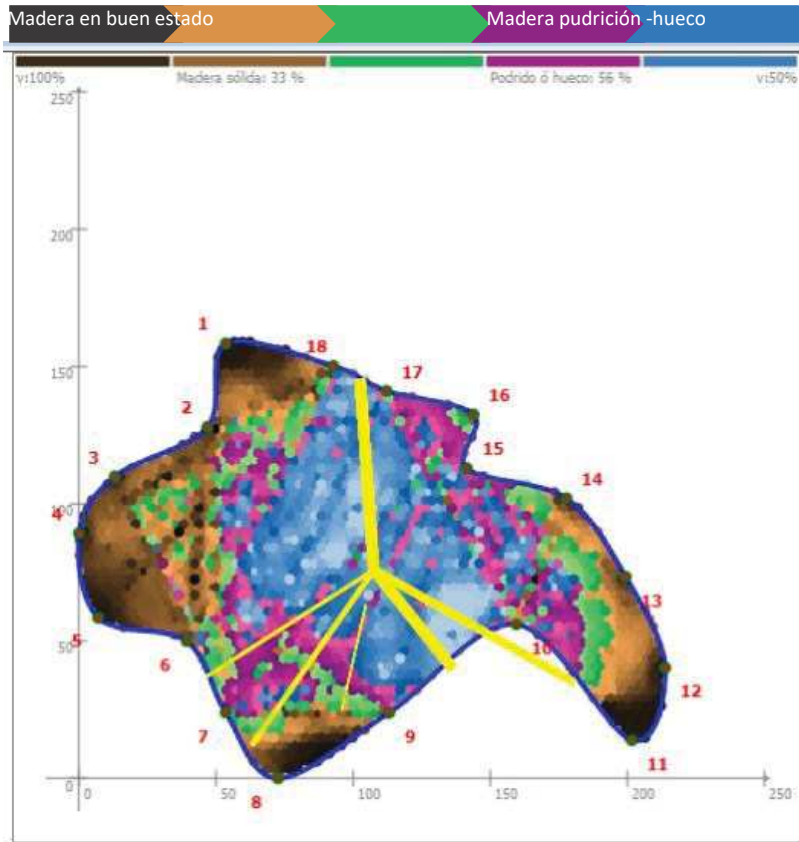
TOMA 2

En los PM (punto de medida) 14 -15 -16 -17 se detecta pudrición incipiente y avanzada, pero con el resistógrafo se comprobó que la madera se encontraba en buen estado, pudiendo deberse esta anomalía a los pliegues de la corteza (ver resistografías con número de toma 6 y 7) por lo que debe ser una alteración del sonido en ese punto. Este patrón se repite de manera muy similar en la base, donde la tomografía también aparece con pudrición y el resistógrafo muestra la madera sana.

Y con respecto a los PM 6-7 sobre donde está el eje central apoyado (e3) se detecta pudrición, por lo que ese cimbal está bastante comprometido porque viendo el resultado del tomograma en base se observa también pudrición en el contrafuerte (PM BASE 12 -13 14).

También nos muestra que la cavidad visible en los PM 17 - 18, está comunicada con la cavidad generada por el fallo, y como se puede demostrar con la testificación con resistógrafo entre los PM 8-9-10-11 (ver resistografías con número de toma 1 y 2).

Los ejes de los PM 11 -12 -13 14 (e3, e4 y e5) cuentan con suficiente pared residual compartimentada en la zona de compresión (observada con el resistógrafo) a día de la testificación, pero debemos tener presente que la zona de madera de reacción a tensión ha sido dañada al perder tejidos asociados a la misma durante la caída del eje. Los resultados finales de esta zona muestran que existe aproximadamente un 56% de degradación en la sección, aunque igualmente nos muestra que existen contrafuertes que se encuentran en buen estado.

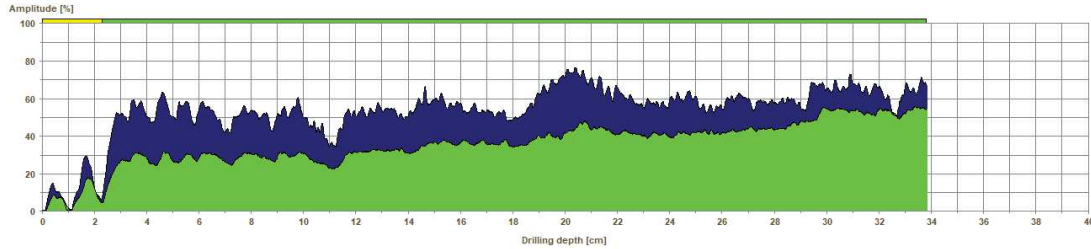
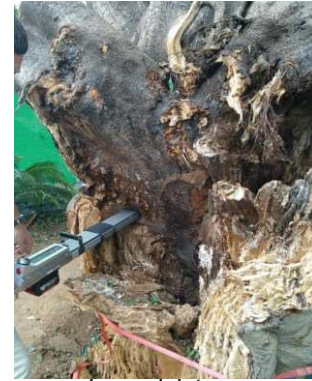
TOMA 1

From 0,00 cm to 2,30 cm :	Putridión incipiente
From 2,30 cm to 33,80 cm :	Madera sana

Toma realizada a 30 cm del extremo oeste de la fractura

Testificación realizada sobre la zona desgarrada, sobre tejido en aparente necrosis externa. A unos 30 cm del la zona perimetral de madera con albura sana que delimita la lesión por la cara oeste. La testificación se ha realizado en dirección norte, a 100 cm de altura respecto al suelo.

La gráfica muestra los primeros que los 2 cm corresponden a al zona exterior de la corteza. Se observa una zona inicial de madera en buen estado de más de 10 cm de espesor, con una leve alteración entre los cm 10 y 12. Entre los centímetros 12 y 34 la resistencia mecánica de la madera va en aumento encontrándose en buen estado. Podemos afirmar que la madera en este punto no ha perdido capacidades mecánicas.

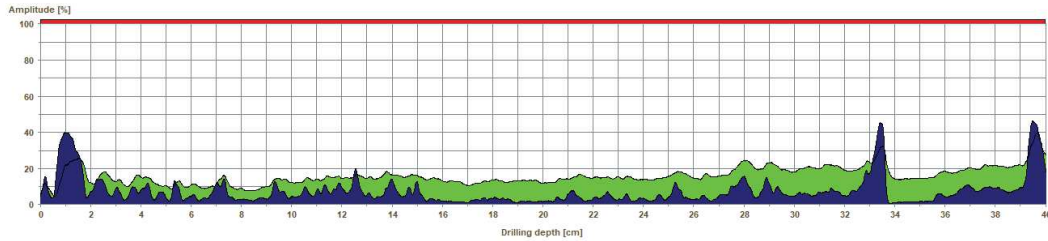
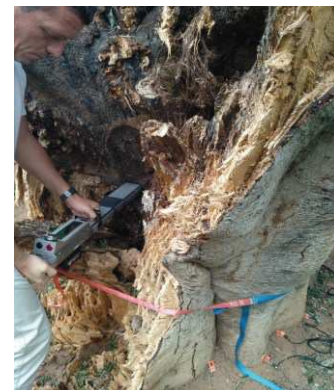
TOMA 2

From 0,00 cm to 40,00 cm :	Putridión avanzada
----------------------------	--------------------

Toma realizada a 50 cm del extremo O de la fractura

Testificación realizada sobre la zona desgarrada, sobre tejido en aparente necrosis externa. A unos 50 cm de la zona perimetral de madera con albura sana que delimita la lesión por la cara oeste, con una separación de 20 cm respecto a la anterior prueba. La testificación se ha realizado en dirección norte, a 100 cm de altura respecto al suelo. Prácticamente los 40 cm de la sección completa analizada se encuentran degradados y han perdido la capacidad mecánica.

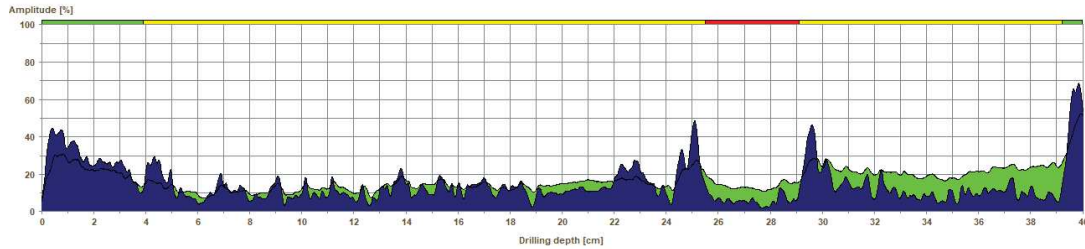
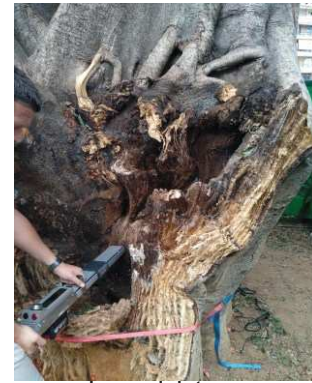
TOMA 3

From 0,00 cm to 3,90 cm :	Madera sana
From 3,90 cm to 25,50 cm :	Putridión incipiente
From 25,50 cm to 29,10 cm :	Putridión avanzada
From 29,10 cm to 39,20 cm :	Putridión incipiente
From 39,20 cm to 40,00 cm :	Madera sana

Los primeros 4 cm corresponden con madera que antes de la fractura estaba sana, pero que tras la herida pasará a tener putridión. Posiblemente a partir del centímetro 39 comience la madera sana de otro conal. La testificación ha sido realizada a 70 cm del pto O de la fractura.

Testificación realizada sobre la zona desgarrada, sobre tejido en aparente necrosis externa. A unos 70 cm de la zona perimetral de madera con albura sana que delimita la lesión por la cara oeste, con una separación de 20 cm respecto a la anterior prueba. La testificación se ha realizado en dirección noroeste, a 100 cm de altura respecto al suelo. Prácticamente los 40 cm de la sección completa analizada se encuentran degradados y han perdido la capacidad mecánica. La madera analizada corresponde al eje definido como e4.

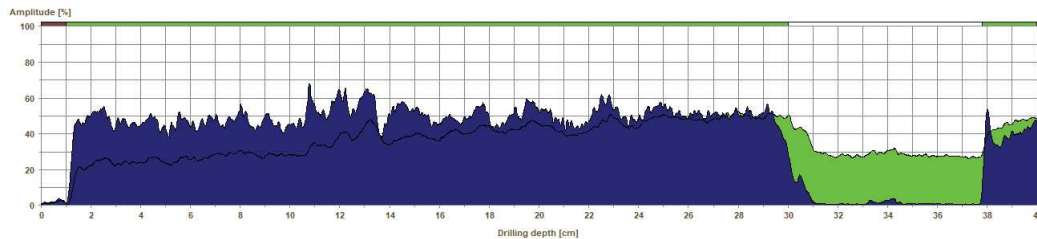
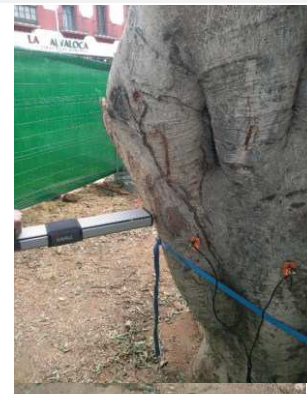
TOMA 4

From 0,00 cm to 1,00 cm :	Corteza
From 1,00 cm to 30,00 cm :	Madera sana
From 30,00 cm to 37,80 cm :	Hueco
From 37,80 cm to 40,00 cm :	Madera sana

Cavidad visible por la zona fracturada.

Testificación realizada en el tronco principal, entre los PM 12 y 13 de la segunda tomografía realizada, a 110 cm de altura respecto al suelo. La testificación ha sido realizada en dirección noroeste. La gráfica muestra una zona inicial de madera en buen estado de más de 30 cm de espesor, con una cavidad bien compartimentada entre los cm 30 y 38. Podemos afirmar que la madera en este punto no ha perdido capacidades mecánicas. Esta zona está asociada al eje definido como e4.

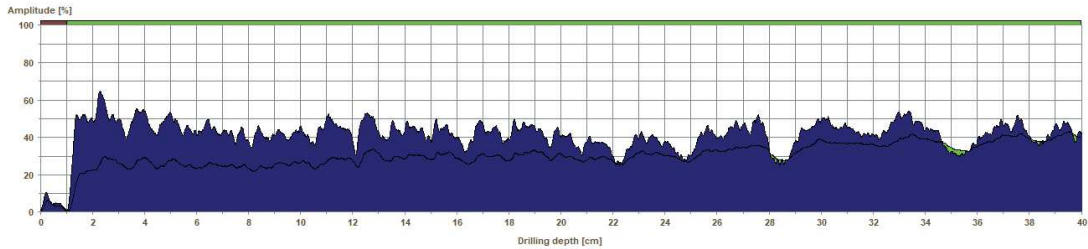
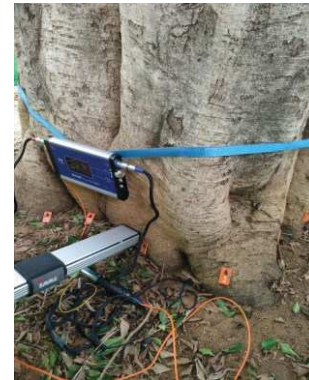
TOMA 5

From 0,00 cm to 1,00 cm :	Cortaza
From 1,00 cm to 40,00 cm :	Madera sana

Testificación realizada en la base del tronco principal, entre los PM 18 y 19 de la segunda tomografía realizada, a 10 cm de altura respecto al suelo. testificación realizada en dirección noroeste.
La gráfica muestra una zona inicial de madera en buen estado de más de 30 cm de espesor, con una cavidad bien compartimentada entre los cm 30 y 38. Podemos afirmar que la madera en este punto no ha perdido capacidades mecánicas

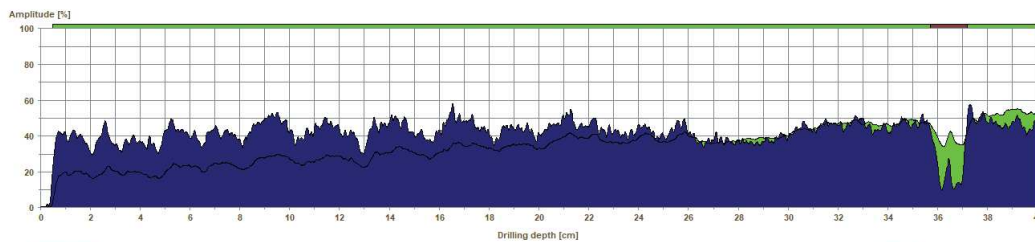
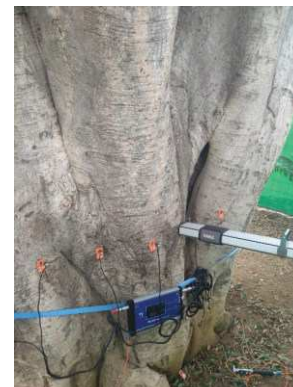
Toma 6. Testificación realizada

From 0,50 cm to 35,70 cm :	Madera sana
From 35,70 cm to 37,20 cm :	Cortaza
From 37,20 cm to 46,00 cm :	Madera sana

Se detecta cortaza incluida a los 36 cm.
--

Testificación realizada en el tronco principal, entre los PM 16 y 17 de la segunda tomografía realizada, a 110 cm de altura respecto al suelo. La testificación ha sido realizada en dirección oeste.
La gráfica muestra una zona inicial de madera en buen estado de más de 30 cm de espesor, con una zona de madera alterada entre los cm 36 y 38. Podemos afirmar que la madera en este punto no ha perdido capacidades mecánicas. Esta zona está asociada al eje definido como e5.

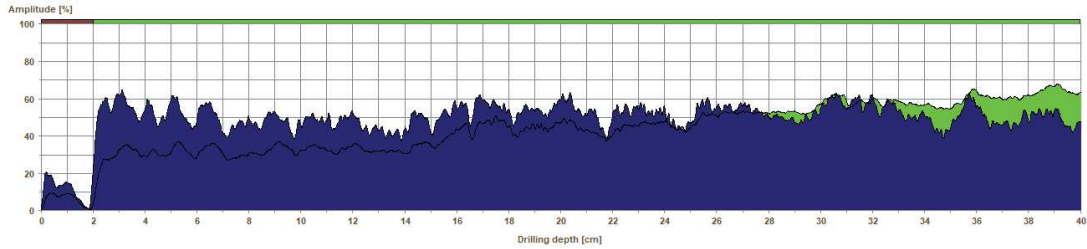
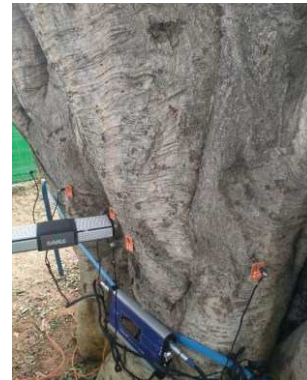
Toma 7. Testificación realizada

From 0,00 cm to 2,00 cm :	Corteza
From 2,00 cm to 40,00 cm :	Madera sana

Testificación realizada en el tronco principal, entre los PM 15 y 16 de la segunda tomografía realizada, a 110 cm de altura respecto al suelo. La testificación ha sido realizada en dirección noroeste. La gráfica muestra madera en buen estado en toda la sección, por lo tanto podemos afirmar que la madera en este punto no ha perdido capacidades mecánicas. Esta zona está asociada al eje definido como e4.

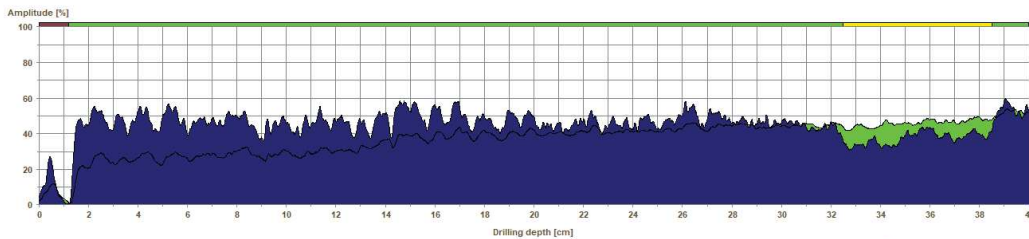
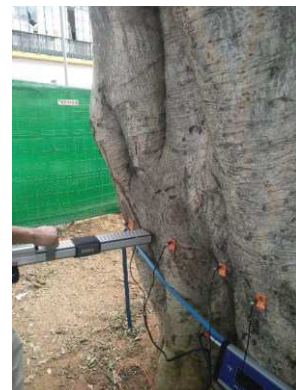
Toma 8. Testificación realizada

From 0,00 cm to 1,20 cm :	Corteza
From 1,20 cm to 32,50 cm :	Madera sana
From 32,50 cm to 38,50 cm :	Pudrición incipiente
From 38,50 cm to 40,00 cm :	Madera sana

Testificación realizada en el tronco principal, entre los PM 13 y 14 de la segunda tomografía realizada, a 110 cm de altura respecto al suelo. La testificación ha sido realizada en dirección oeste. La gráfica muestra madera en buen estado en toda la sección, por lo tanto podemos afirmar que la madera en este punto no ha perdido capacidades mecánicas. Esta zona está asociada al eje definido como e3.

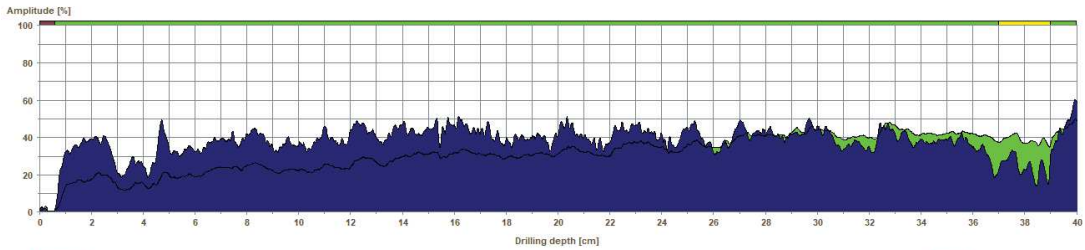
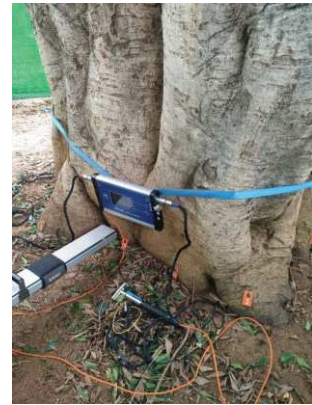
Toma 9. Testificación realizada

From 0,00 cm to 0,60 cm :	Corleza
From 0,60 cm to 37,00 cm :	Madera sana
From 37,00 cm to 39,00 cm :	Putridión incipiente
From 39,00 cm to 40,00 cm :	Madera sana

Testificación realizada en la base del tronco principal, entre los PM 18 y 19 de la segunda tomografía realizada, a 10 cm de altura respecto al suelo. Testificación realizada en dirección sureste.

La gráfica muestra una zona inicial de madera en buen estado de más de 30 cm de espesor, con una cavidad bien compartimentada entre los cm 30 y 38. Podemos afirmar que la madera en este punto no ha perdido capacidades mecánicas
