## FICUS DE SAN JACINTO, DESCRIPCIÓN DEL ESTADO ACTUAL DE ACCIONES LLEVADAS A CABO POR EL SERVICIO DE PARQUES Y JARDINES DEL AYUNTAMIENTO DE SEVILLA.

Actuaciones desarrolladas por el Ayuntamiento.

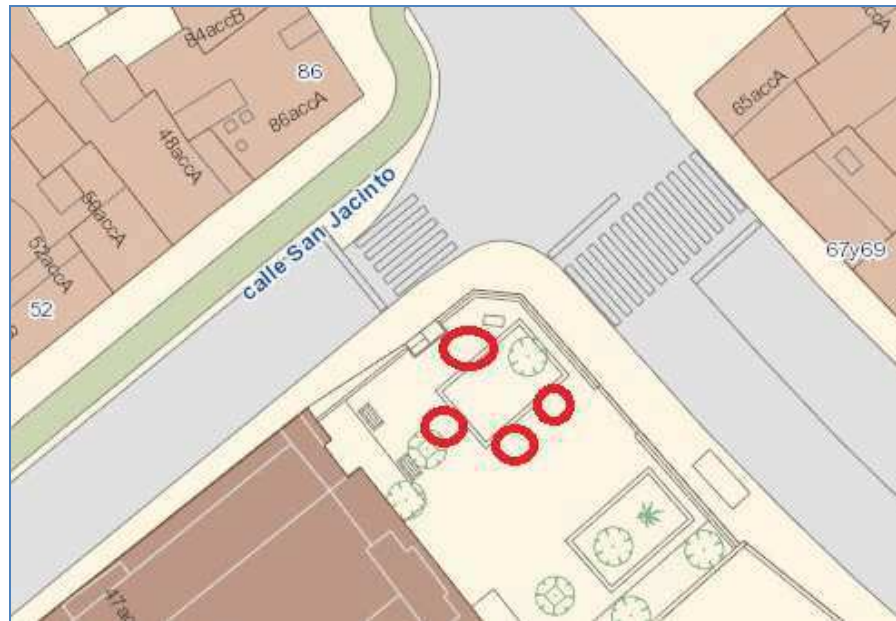
Las catas manuales se han realizado cuidadosamente buscando raíces, su estado, profundidad y desarrollo. Los puntos son los descritos en el croquis adjunto:
