**Expediente: 110/2018**

AP-337-18 a AP-340-18  
AP-340-18  
MSB

**FICHA DE SOLICITUD APEO DE ARBOLADO VIARIO (AP340-2017) PARTE 2ª**

**2. SITUACIÓN:** Calle Guanahani Distrito: San Pablo-Santa Justa ID: 105946

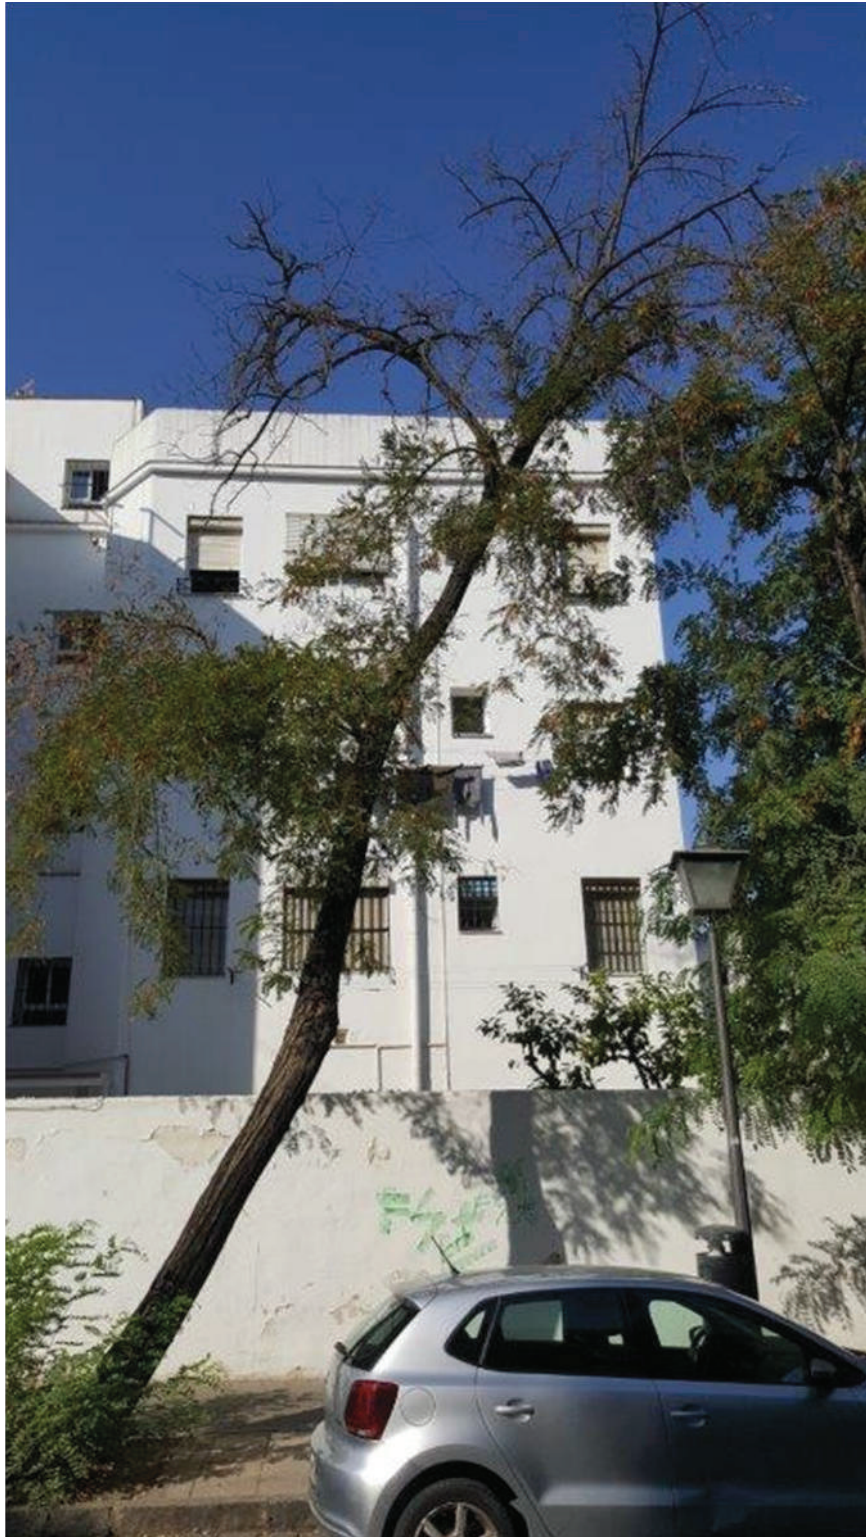
**9. FOTOGRAFÍAS:**

**6. LESIONES GRAVES:** inclinación excesiva. Madera vista en tronco. Ramas secas.

**7. ESTADO GENERAL:** Inclinación excesiva con muy alto riesgo de caída.

**8. OBSERVACIONES:** Es un ejemplar de Robinia cuyo **estado biológico**, asociado a la vitalidad del árbol, es malo ya que presenta madera vista en el tronco. En cuanto a la biomecánica, presenta una inclinación excesiva. Se observa que esta inclinación es excesiva calculándose un grado de inclinación entre la línea ficticia del eje de la robinia con la línea horizontal del terreno cercana a los 30°. La parte aérea presenta un aspecto de volumen excesivo lo que supone un peso elevado desplazado de la verticalidad en la graduación anteriormente expuesta. Pese a que no presenta daños apreciables a simple vista el defecto detectado es crítico y extremo. Esta inclinación puede deberse a un desplazamiento bajo pesos estáticos y han fallado los mecanismos naturales que el propio árbol crea para contrarrestar esta fuerza, debido a que el terreno no es profundo y las dificultades de alrededor de las raíces son excesivas para poder autogenerarse para las zonas hormigonadas. En cuanto a los daños que puede ocasionar el mismo es el más importante de todos, puesto que tiene caída natural por la inclinación hacia una zona de continuo de paso de peatones hacia un colegio cercano y los vehículos que se encuentran aparcados debajo. Según F.R.C. (Failure Risk Classification) tenemos un árbol con CLASE D de riesgo, que a causa de los defectos morfológicos y estructurales detectados, debe de considerarse como **TIPO DE ALTO RIEGO DE CAIDA** ya que cualquier tipo de actuación de saneamiento no garantiza la no caída sobre la gran probabilidad que caiga sobre las personas por el alto tiempo que permanecen bajo su acción. Por tanto se solicita su apeo.
