Expediente: 111/2018

"ÚNICO.- Autorizar el apeo de un ejemplar de Olmo (Ulmus minor) con id nº 117871, situado en la Plaza Rafael Laffon (AP-349-2018). LESIONES GRAVES: Hueco y pudriciones en tronco y copa. Estructura principal. ESTADO GENERAL: Riesgo de caída. OBSERVACIONES: Es un ejemplar de Olmo (Ulmus minor) situado en la Plaza Rafael Laffon, al que se le ha efectuado una valoración visual, una evaluación fitopatológica, y finalmente una valoración de riesgo global considerando el conjunto de parámetros evaluados. La valoración visual consta de la identificación y caracterización dendrometría de este pie, y de un examen de peligros potenciales, que incluye la valoración de los defectos estructurales del árbol, y del entorno inmediato y los puntos objetivos que podrían verse dañados si se produjeran daños. La evaluación fitosanitaria ha consistido en una valoración de la presencia de rama secas, existencias de signos de degradación (cuerpos fructíferos, cavidades...), vitalidad aparente, etc. De estas valoraciones se ha concluido que el estado biológico de este ejemplar es malo al encontrarse con huecos y pudriciones en tronco y copa, presentando riesgo de caída de este hacia u

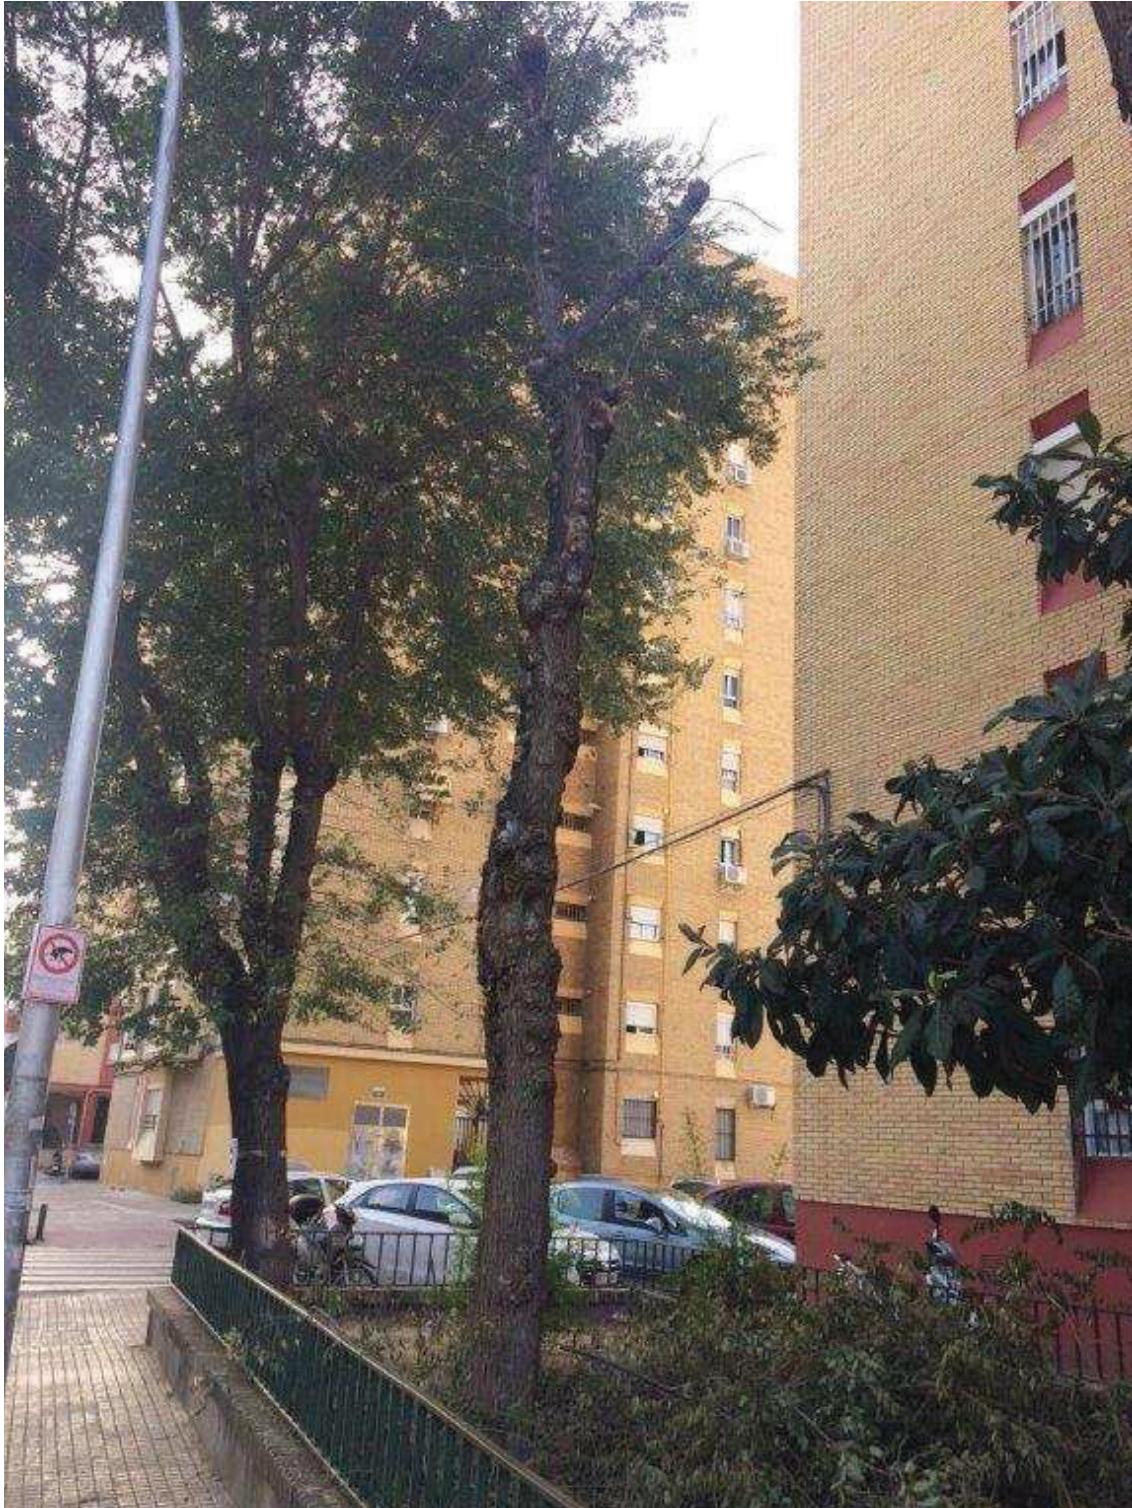
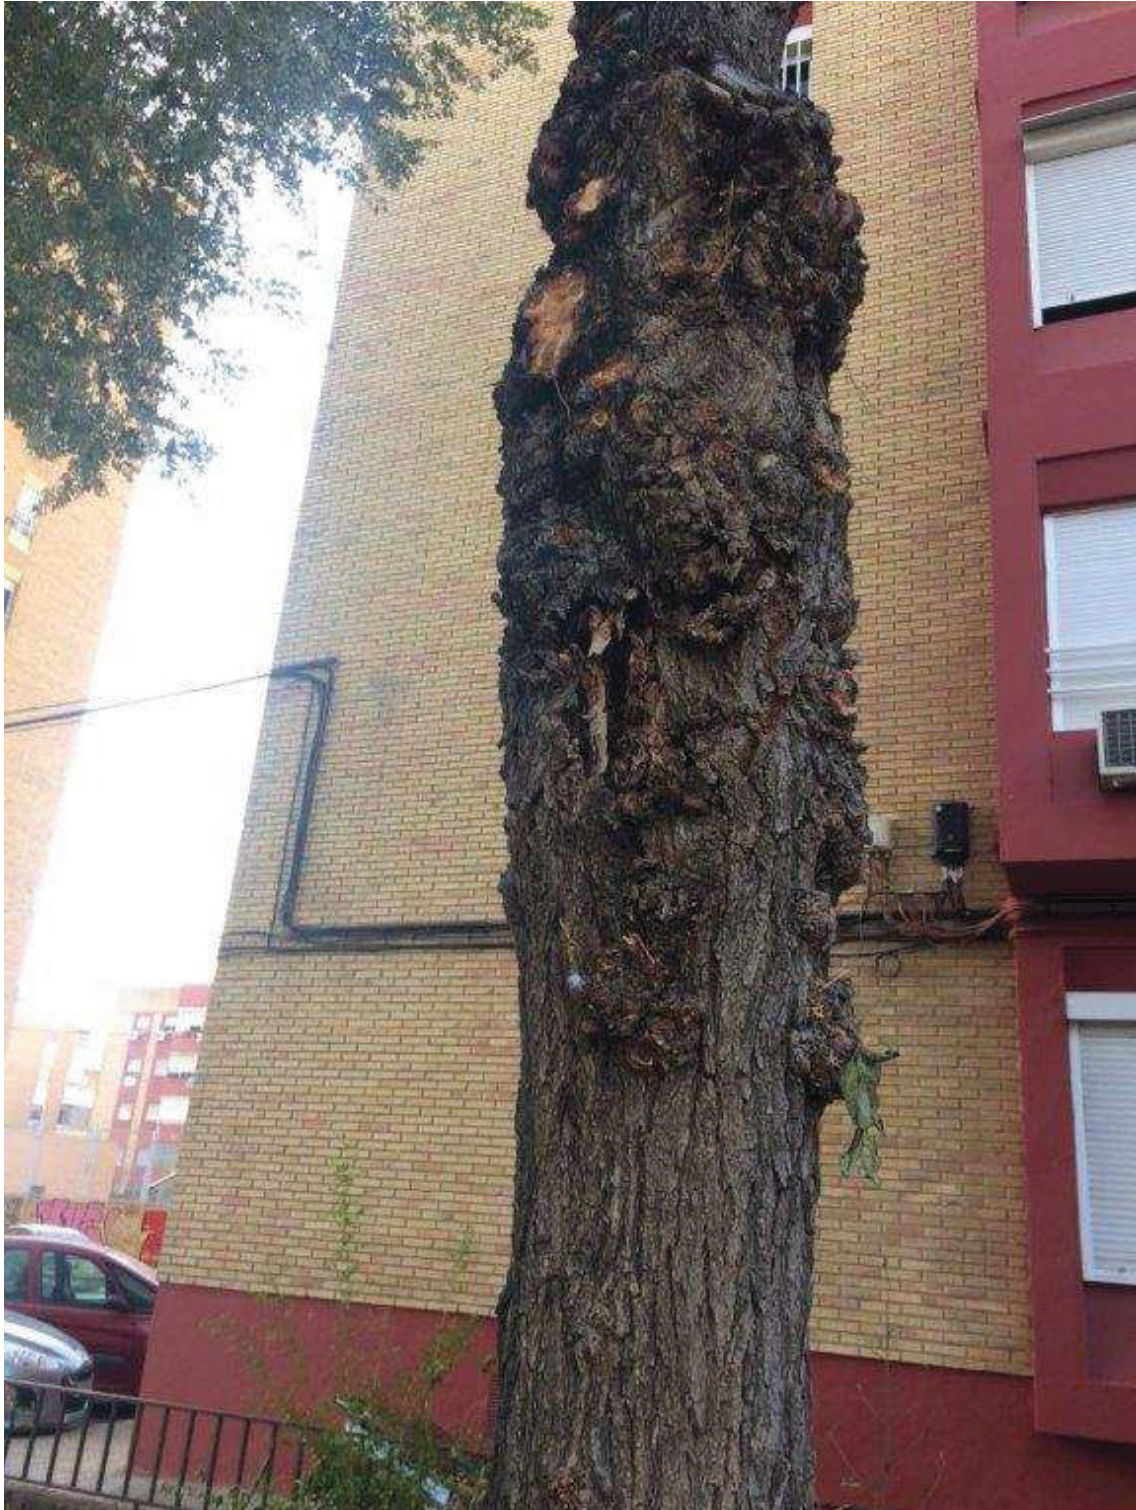
9. FOTOGRAFÍAS

6. LESIONES GRAVES: Huecos y pudriciones en tronco y copa. Estructura principal

7. ESTADO GENERAL: Riesgo de caída.

8. OBSERVACIONES: Es un ejemplar de Olmo (*Ulmus minor*) situado en la Plaza Rafael Laffon, al que se le ha efectuado una valoración visual, una evaluación fitopatológica, y finalmente una valoración de riesgo global considerando el conjunto de parámetros evaluados. La valoración visual consta de la identificación y caracterización dendrometría de este pie, y de un examen de peligros potenciales, que incluye la valoración de los defectos estructurales del árbol, y del entorno inmediato y los puntos objetivo que podrían verse dañados si se produjeran daños. La evaluación fitosanitaria ha consistido en una valoración de la presencia de rama secas, existencias de signos de degradación (cuerpos fructíferos, cavidades...), vitalidad aparente, etc. De estas valoraciones se ha concluido que el estado biológico de este ejemplar es malo al encontrarse con huecos y pudriciones en tronco y copa, presentando riesgo de caída de este hacia una plaza con continuo paso de peatones tanto a comercios cercanos como paso de niños hacia un colegio, y ser inviable cualquier otro tipo de medida que no sea su eliminación.

Una vez contrastado lo obtenido en el análisis visual y en el análisis fitosanitario, se incluye este árbol en una de las categorías de la "Clasificación del riesgo" conocida FRC (Failure Risk Classification) en el que el árbol que estamos analizando se encontraría en la Categoría D (Árboles con defectos estructurales y/o morfológicos graves o muy graves. Supone un riesgo estático bastante elevado

Notas, explicaciones, descripciones: SE TRATA DE UN EJEMPLAR DE OLMO PRESENTA GRANDES OQUEDADES Y PUDRICIONES EN LAS RAMAS PRINCIPALES Y EN LA PARTE MEDIA DEL TRONCO, EN GENERAL ESTA CON PELIGRO DE CAIDA SITUADO EN UNA CALLE CON ALTO TRANSITO DE PEATONES.

Propuestas y/o consejos APEO POR PELIGRO DE CAIDA
