**Expediente: 231/2018**

AP-210-18  
CAF

**FICHA DE APEO DE ARBOLADO VIARIO (210-18) PARTE 2ª**

# Formulario de Evaluación Básica de Riesgo de Arbolado

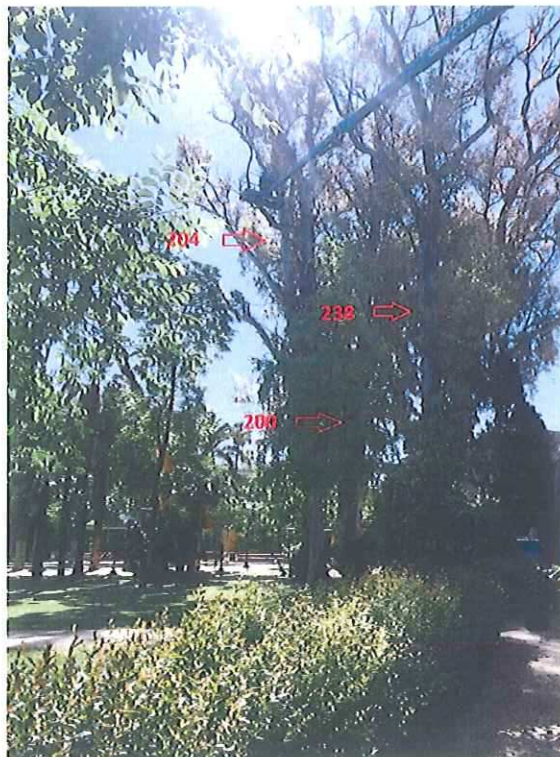
**"ÚNICO.-** Autorizar el apeo de un ejemplar de *Eucalyptus camaldulensis* con id nº 200, situado en el Parque de María Luisa (AP-210-2018). **LESIONES GRAVES:** 90% de la copa seca. **ESTADO GENERAL:** Sin posibilidad de recuperación, muy peligroso. **OBSERVACIONES:** El árbol tiene más del 90% de su copa seca y en progresión, causado posiblemente por *Mundulla yellows*".

1. **FECHA:** 15-05-18
2. **SITUACIÓN:** Avenida Don Pelayo 3@A      **DISTRITO:** El Prado-Parque de María Luisa
3. **ESPECIE:** *Eucalyptus camaldulensis*      **Nº ID:** 200
4. **P.C. (c.m):** 302 cm    **ALTURA (m):** 19    **ALCORQUE (m):** parterre de tierra
5. **LATITUD DE ACERADO:**
6. **LESIONES GRAVES:** 90% de la copa seca
7. **ESTADO GENERAL:** Sin posibilidad de recuperación, muy peligroso
8. **OBSERVACIONES:** El árbol tiene más del 90% de su copa seca y en progresión, causado posiblemente por Mundulla yellows.
9. **FOTOGRAFÍAS:**

Propuestas v/o consejos: Apear el ejemplar por su alto riesgo de causar daños a personas, y su poca posibilidad de supervivencia.
