**Expediente: 231/2018**

AP-218-18  
CAF

**FICHA DE APEO DE ARBOLADO VIARIO (218-18) PARTE 2ª**

# Formulario de Evaluación Básica de Riesgo de Arbolado

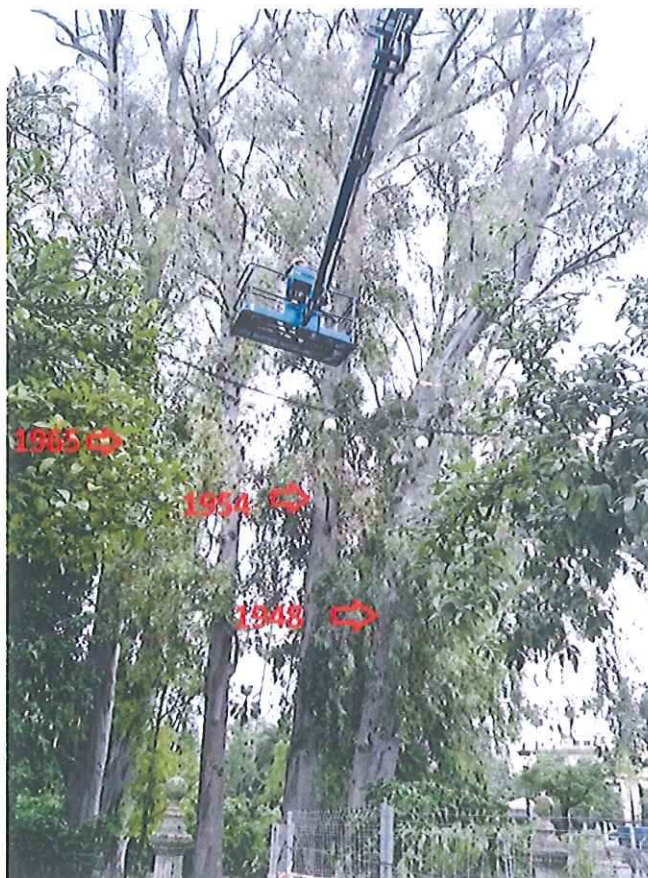
1. **FECHA:** 18-05-18
2. **SITUACIÓN:** Plaza de América 1      **DISTRITO:** El Prado-Parque de María Luisa
3. **ESPECIE:** *Eucalyptus camaldulensis*      **Nº ID:** 1965
4. **P.C. (c.m):** 365 cm    **ALTURA (m):** 18    **ALCORQUE (m):** parterre de tierra
5. **LATITUD DE ACERADO:**
6. **LESIONES GRAVES:** 90% de la copa seca
7. **ESTADO GENERAL:** Sin posibilidad de recuperación, muy peligroso
8. **OBSERVACIONES:** El árbol tiene más del 90% de su copa seca y en progresión, causado posiblemente por Mundulla yellows.
9. **FOTOGRAFÍAS:**

Notas, explicaciones, descripciones: El árbol tiene más del 90% de su copa seca y en progresión, causado posiblemente por Mundulla yellows

Propuestas v/o consejos: Apear el ejemplar por su alto riesgo de causar daños a personas, y su poca posibilidad de supervivencia.
