Expediente: 311/2018

AP-936- 18 a AP-938-18
AP-938-18
CAF

FICHA DE APEO DE ARBOLADO VIARIO (938/18) PARTE 2ª

1. **FECHA:** 28/11/18
2. **SITUACIÓN:** Calle Portalegre **DISTRITO:** Cerro Amate
3. **ESPECIE:** *Tipuana tipu* **Nº ID:** 11
4. **P.C. (cm):** 128 **ALTURA (m):** 13 **ALCORQUE (m):** Cuadrado individual 1m²

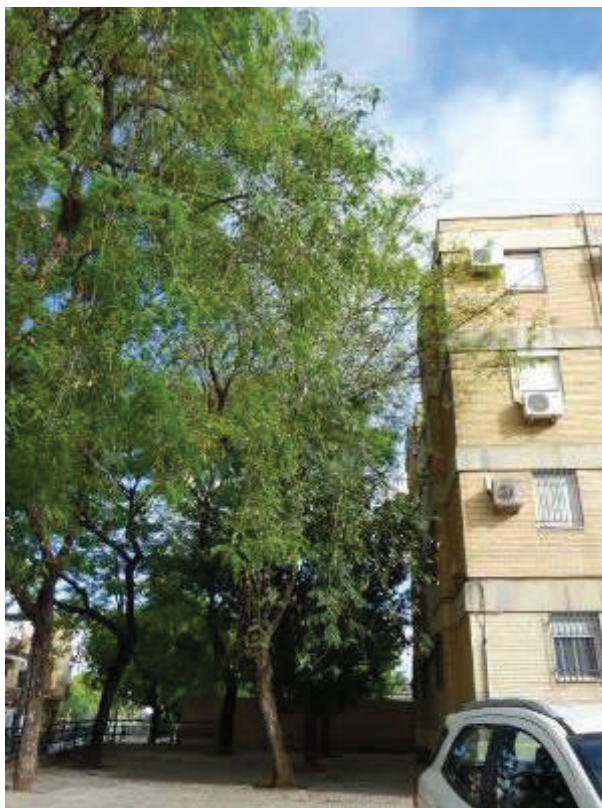
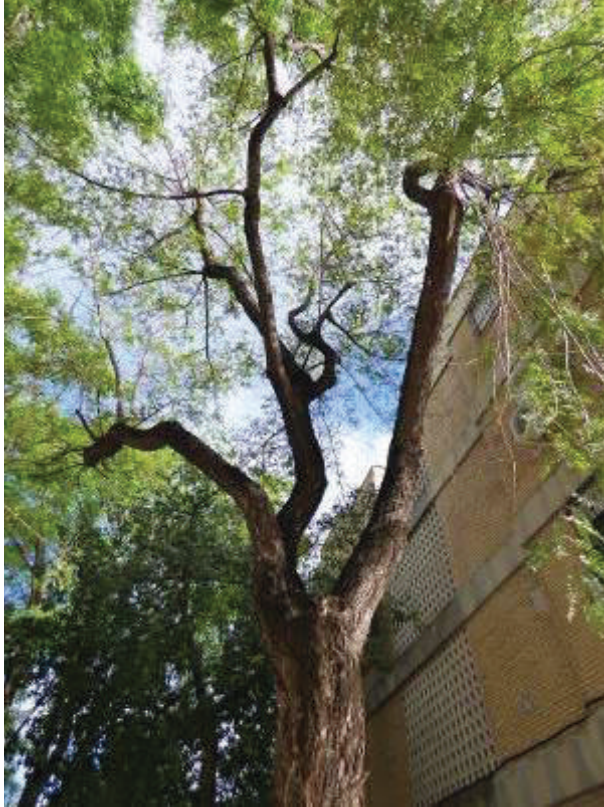
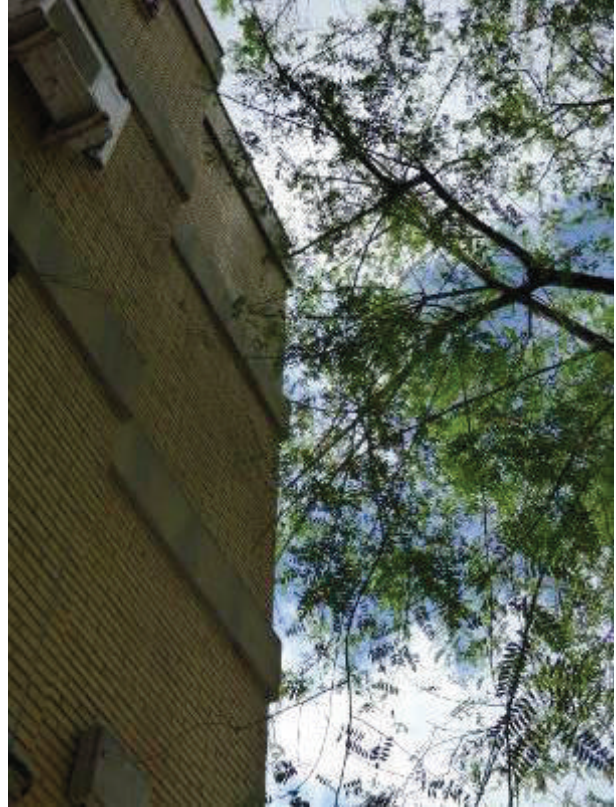
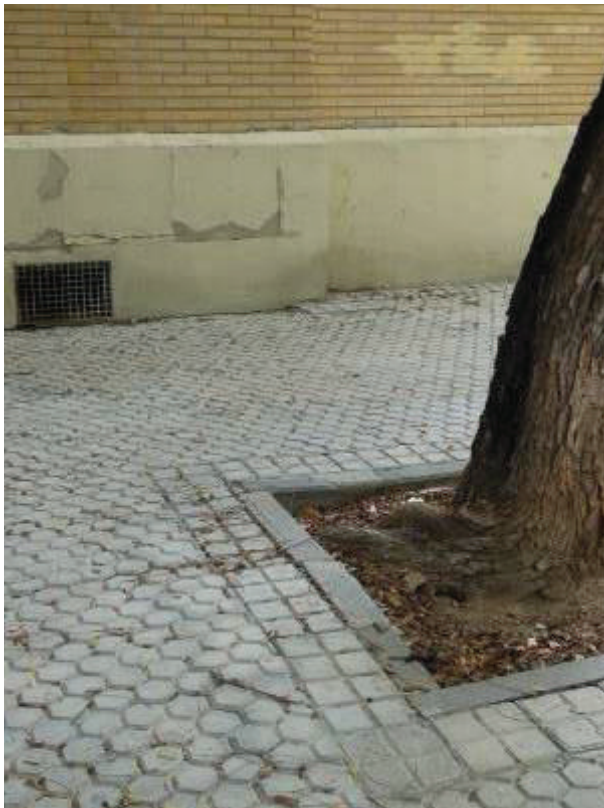
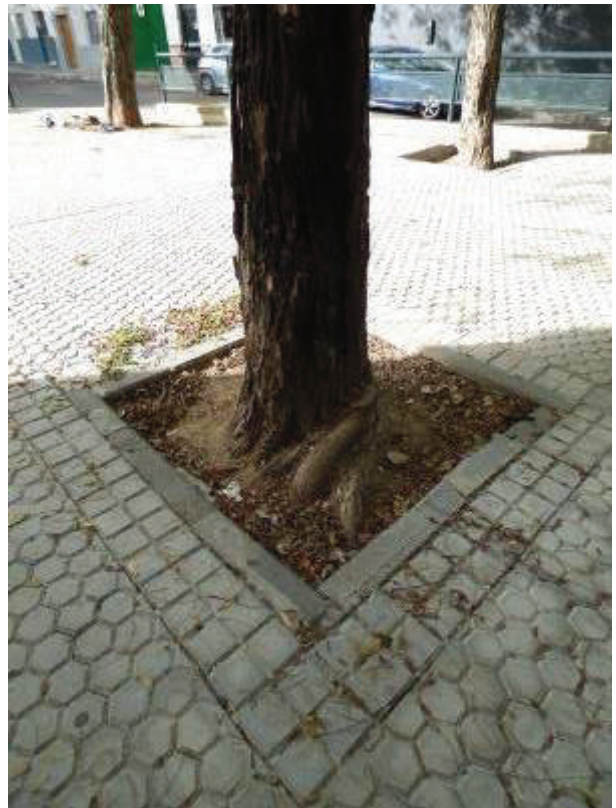
9. **FOTOGRAFÍAS:**

5. **LATITUD DE ACERADO:** Sobre acerado.
6. **LESIONES GRAVES:** Raíces superficiales de gran calibre (más de 10 cm de diámetro), extendidas a una distancia mayor de 2m del cuello del tronco. Adoquinado levantado en la zona de aparcamiento en batería, de manera que el paso y estacionamiento de vehículos provoca daños mecánicos en las raíces expuestas, y compartimentación del terreno en general. Desperfectos en el muro del edificio próximo por acción radicular. Interferencias de grado medio en copa, respecto a la fachada, ventanas y tejado adyacente.

7. **ESTADO GENERAL:** Estructurado con vitalidad media.
8. **OBSERVACIONES:** Se prevé un aumento de las interferencias y agravamiento de los daños en infraestructuras debido al propio proceso de desarrollo del árbol. Situación análoga en los ejemplares coetáneos de la línea interior de la doble alineación. Se reconoce la inconveniencia de una doble alineación de tipuanas (gran porte, copa extensa y amplio desarrollo radicular) en este espacio limitado, y condicionado por el uso de la zona como aparcamiento y por la proximidad con las viviendas.

"ÚNICO.- Autorizar el apeo de un ejemplar de *Tipuana tipu* con id nº 11, situado en la Calle Portalegre (AP-938-2018). **LESIONES GRAVES:** Raíces superficiales de gran calibre (más de 10 cm. de diámetro), extendidas a una distancia mayor de 2m del cuello del tronco. Adoquinado levantado en la zona de aparcamiento en batería, de manera que el paso y estacionamiento de vehículos provoca daños mecánicos en las raíces expuestas, y compartimentación del terreno en general. Desperfectos en el muro del edificio próximo por acción radicular. Interferencias de grado medio en copa, respecto a la fachada, ventanas y tejado adyacente. **ESTADO GENERAL:** Estructurado con vitalidad media. **OBSERVACIONES:** Se prevé un aumento de las interferencias y agravamiento de los daños en infraestructuras debido al propio proceso de desarrollo del árbol. Situación análoga en los ejemplares coetáneos de la línea interior de la doble alineación. Se reconoce la inconveniencia de una doble alineación de tipuanas (gran porte, copa extensa y amplio desarrollo radicular) en este espacio limitado, y condicionado por el uso de la zona como aparcamiento y por la proximidad con las viviendas".
