Expediente: 7/2018

AP-603-17 a AP-625-17
AP-617-17
CAF

FICHA DE SOLICITUD APEO DE ARBOLADO VIARIO (Código AP-617/2017)

Formulario de Evaluación Básica de Riesgo de Arbolado

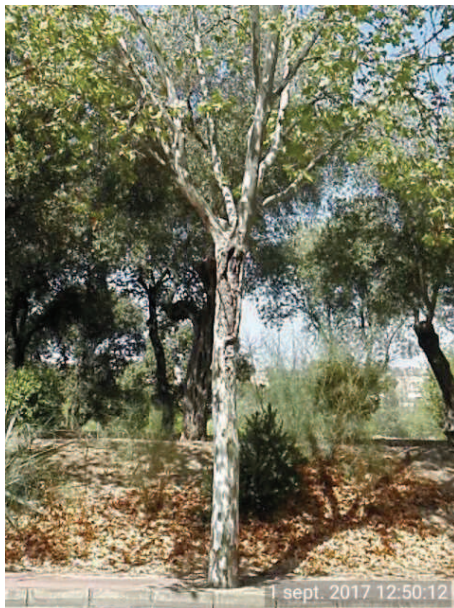
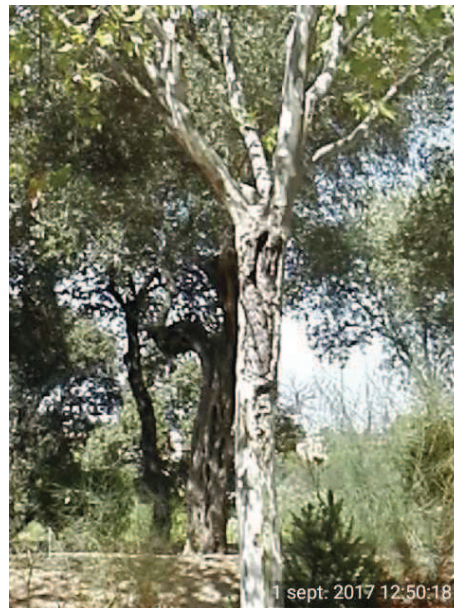
"ÚNICO.- Autorizar el apeo de un ejemplar de Plátano de sombra (*Platanus hispanica*) con id nº 325, situado en la Avenida Carlos III (AP-617-2017). LESIONES GRAVES: Pudriciones eje principal. ESTADO GENERAL: Decrépito. OBSERVACIONES: Se trata de un plátano de sombra con amplia afección de pudrición en el tronco. El riesgo de diana es elevado al encontrarse junto al carril de circulación. Se recomienda su apeo. Acceso con plataforma".

1. **FECHA:** 27-11-17
2. **SITUACIÓN:** Carlos III **Distrito:** Triana
3. **ESPECIE:** *Platanus hispanica*
4. **P.C. (c.m.):** 83 **ALTURA (m):** 11 **ALCORQUE (m):** 0.9x0.9
5. **LATITUD DE ACERADO:** < 2 m.
6. **LESIONES GRAVES:** Pudrición eje principal.
7. **ESTADO GENERAL:** Decrépito.
8. **OBSERVACIONES:** Se trata de un plátano de sombra con amplia afección de pudrición en el tronco. El riesgo de diana es elevado al encontrarse junto al carril de circulación. Se recomienda su apeo. Acceso con plataforma.
9. **FOTOGRAFÍAS:**
