**Expediente: 7/2018**

**FICHA DE SOLICITUD APEO DE ARBOLADO VIARIO (Código AP-624/2017)**

# Formulario de Evaluación Básica de Riesgo de Arbolado

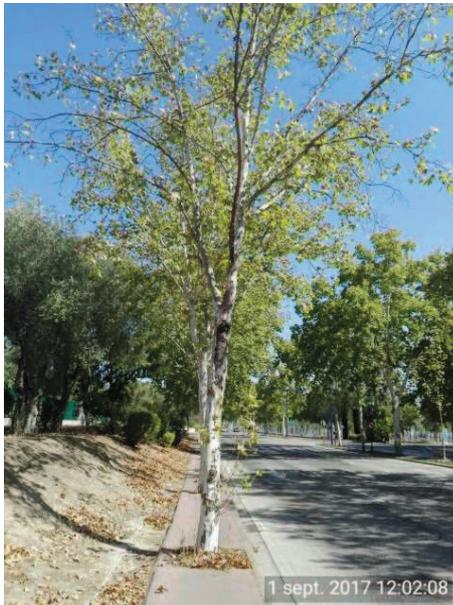
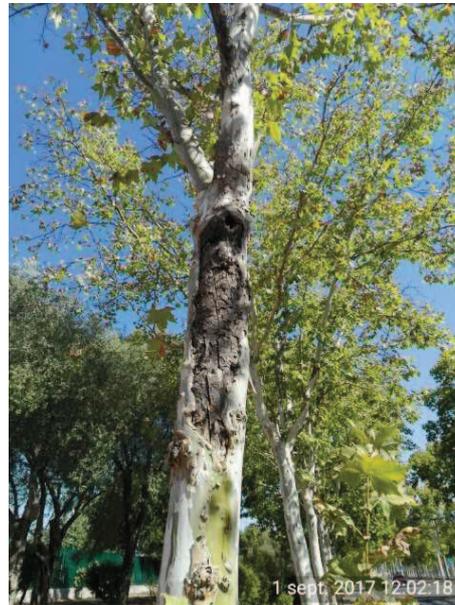
**9. FOTOGRAFÍAS:**

**"ÚNICO.- Autorizar el apeo de un ejemplar de Plátano de sombra (*Platanus hispanica*) con id nº 555, situado en la Avenida Carlos III (AP-624-2017). LESIONES GRAVES: Pudrición eje principal, parcialmente seco. ESTADO GENERAL: Decrépito. OBSERVACIONES: Ejemplar de plátano de sombra con gran parte de su eje principal afectado por pudrición, lo que provoca que gran parte de su copa este actualmente seca y en regresión. El riesgo de diana es elevado al encontrarse junto al carril de circulación. Se recomienda su apeo. Acceso con plataforma".**

1. **FECHA:** 27-11-17
2. **SITUACIÓN:** Carlos III    **Distrito:** Triana
3. **ESPECIE:** *Platanus hispanica*
4. **P.C. (c.m.):** 77    **ALTURA (m):** 12    **ALCORQUE (m):** 0.9x0.9
5. **LATITUD DE ACERADO:** < 2 m.
6. **LESIONES GRAVES:** Pudrición eje principal, parcialmente seco.
7. **ESTADO GENERAL:** Decrépito.
8. **OBSERVACIONES:** Ejemplar de plátano de sombra con gran parte de su eje principal afectado por pudrición, lo que provoca que gran parte de su copa este actualmente seca y en regresión. El riesgo de diana es elevado al encontrarse junto al carril de circulación. Se recomienda su apeo. Acceso con plataforma.
