**Expediente 9/2018**

AP-248-2018  
CAF

**FICHA DE APEO DE ARBOLADO VIARIO (248/18) PARTE 2ª**

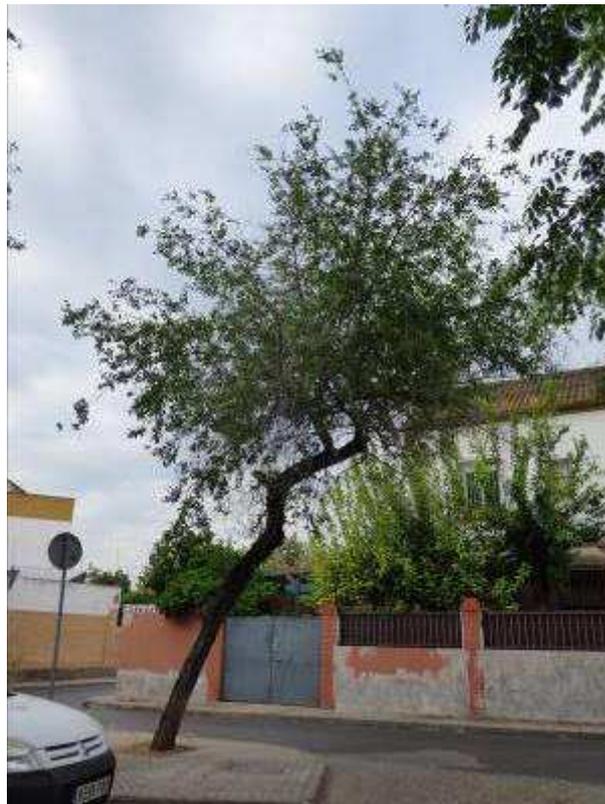
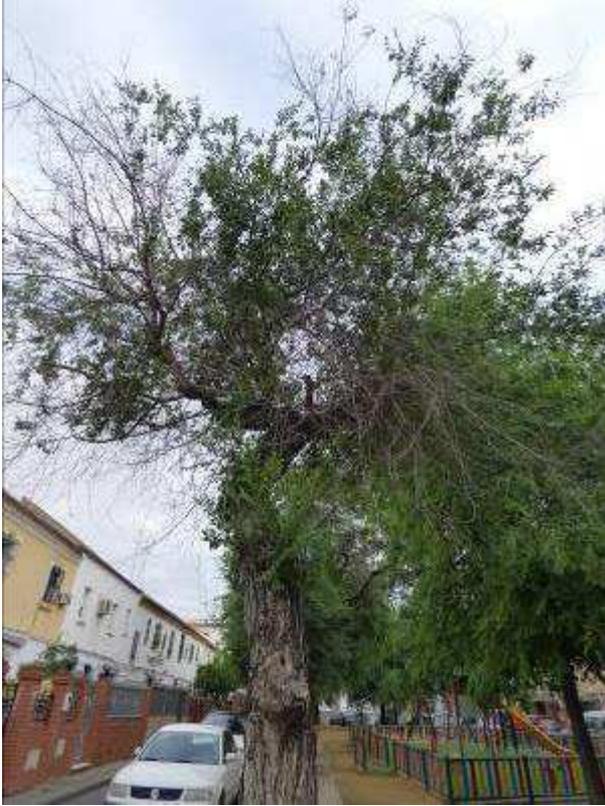
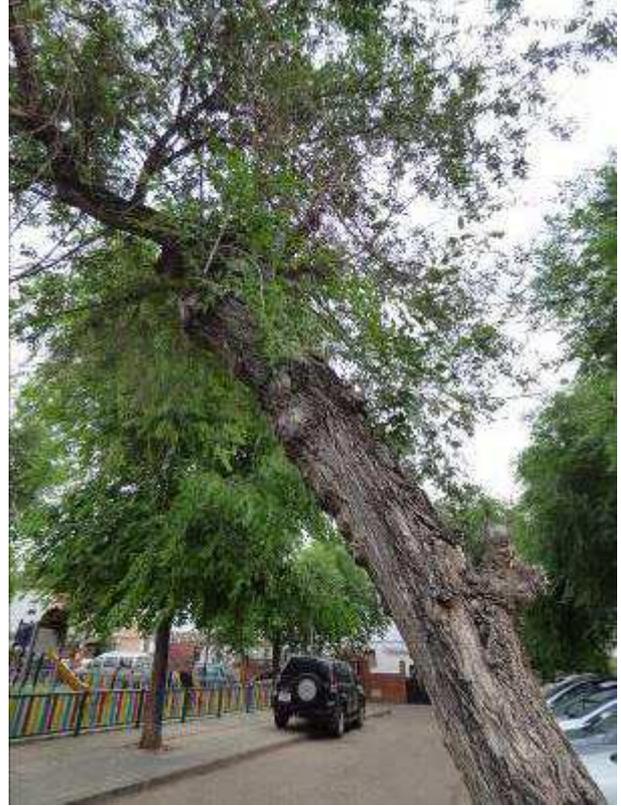
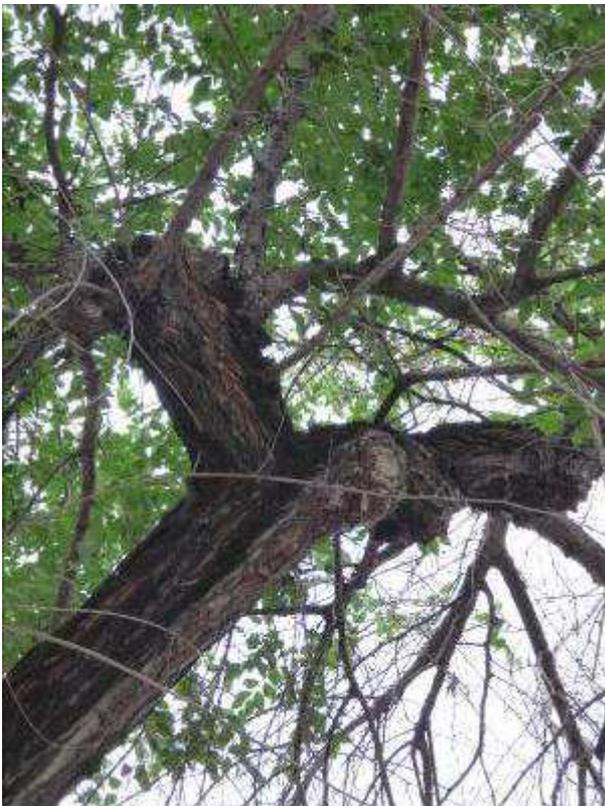
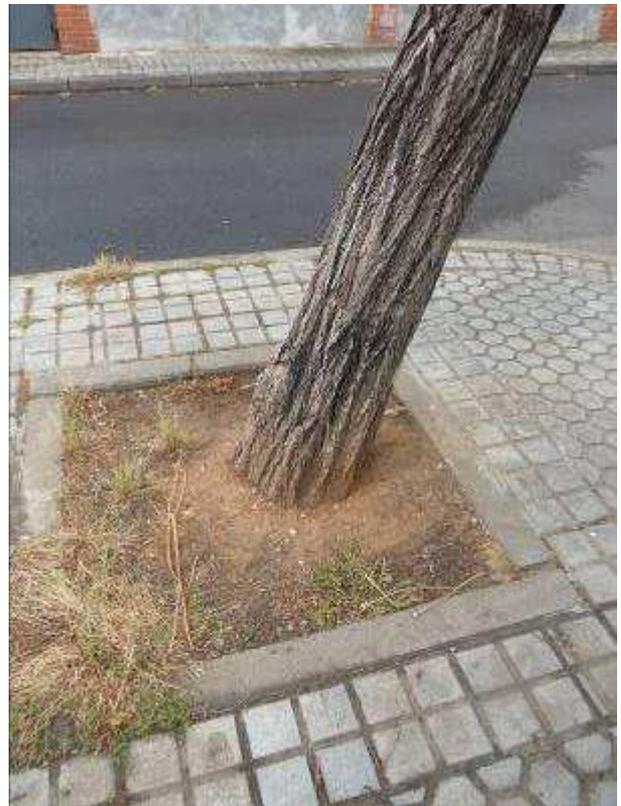
*"Visto el informe emitido por el Servicio Técnico de Parques y Jardines en relación al apeo de un ejemplar de Olmo (*Ulmus pumila*) con nº de ID 318 situado en la Calle Marqués de Nervión (AP-248-18), que se ha realizado sin autorización previa por las causas que se especifican a continuación, a tenor de lo acordado por el Ayuntamiento Pleno, en sesión celebrada el día 15 de diciembre de 2005, tomo conocimiento del mencionado apeo. **LESIONES GRAVES:** Inclinado 20° W, con probable debilidad del anclaje radicular. Gran parte de copa se encuentra seca, desvitalizada. Cavidades de 5 cm. de diámetro y pudrición interna al nivel de la copa y cruz principal. **ESTADO GENERAL:** Decaimiento fisiológico. **OBSERVACIONES:** Afección foliar por galeruca leve y abundantes ramillas secas".*

1. **FECHA:** 22/06/18
2. **SITUACIÓN:** Calle Bembaso **DISTRITO:** Nervión
3. **ESPECIE:** *Ulmus pumila* **Nº ID:** 318
4. **P.C. (cm):** 80 **ALTURA (m):** 9 **ALCORQUE (m):** Individual cuadrado 1m<sup>2</sup>
5. **LATITUD DE ACERADO:** Sobre acerado
6. **LESIONES GRAVES:** Inclinado 20°W, con probable debilidad del anclaje radicular. Gran parte de copa se encuentra seca, desvitalizada. Cavidades de 5cm de diámetro y pudrición interna al nivel de la copa y cruz principal.
7. **ESTADO GENERAL:** Decaimiento fisiológico.
8. **OBSERVACIONES:** Afección foliar por galeruca leve y abundantes ramillas secas.
9. **FOTOGRAFÍAS:**
