Expediente 9/2018

AP-249-2018
CAF

FICHA DE APEO DE ARBOLADO VIARIO (249/18) PARTE 2ª

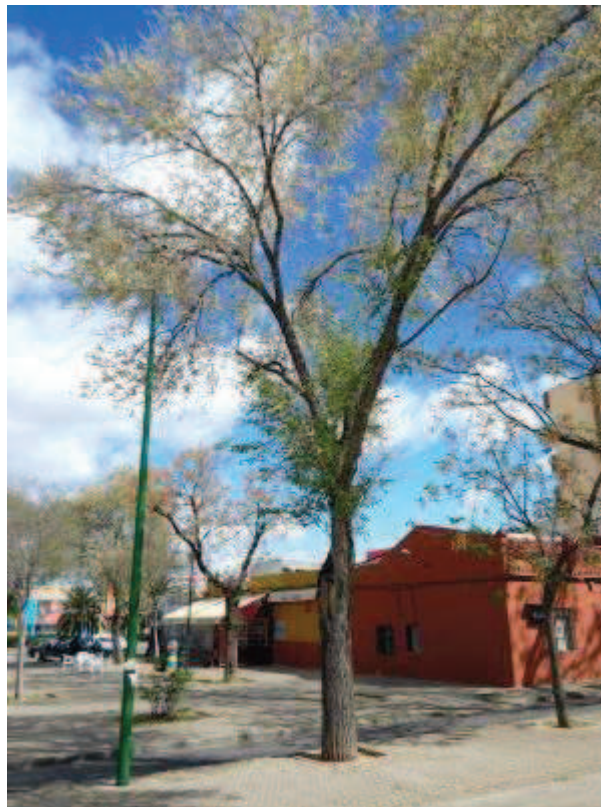
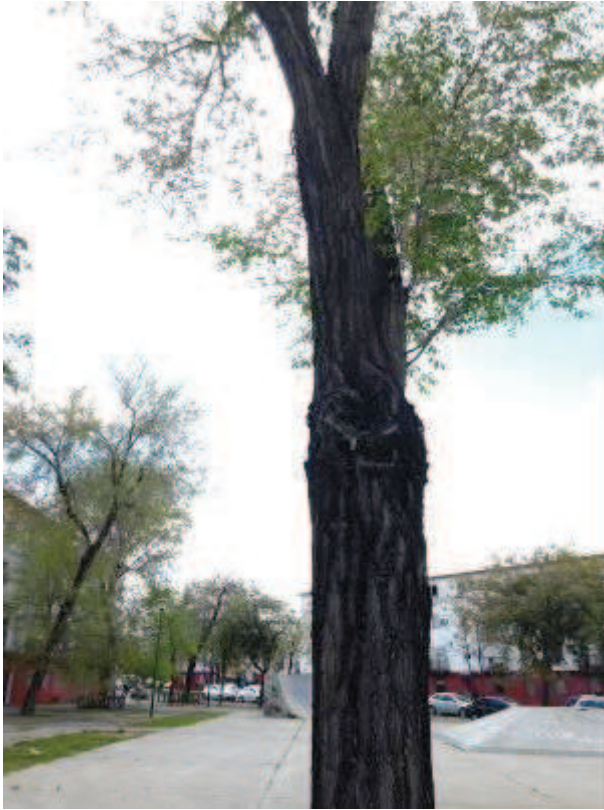
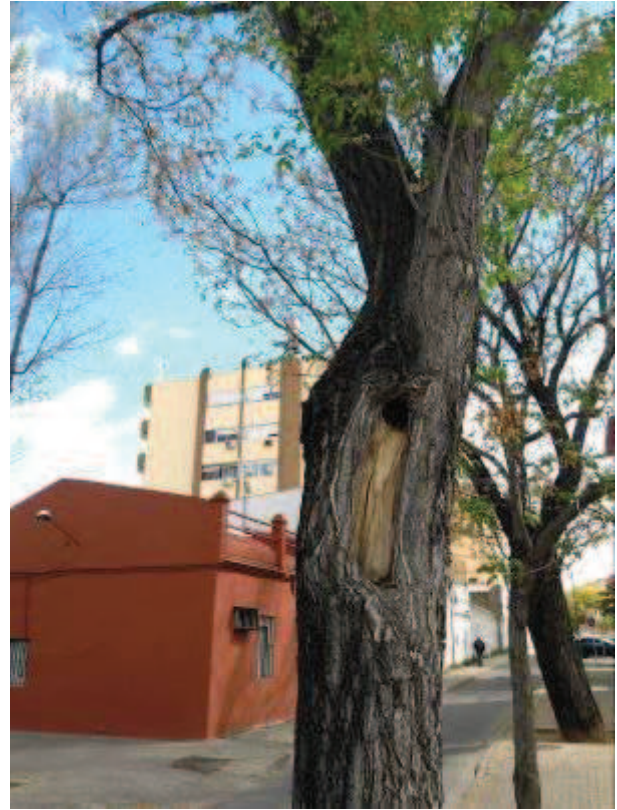
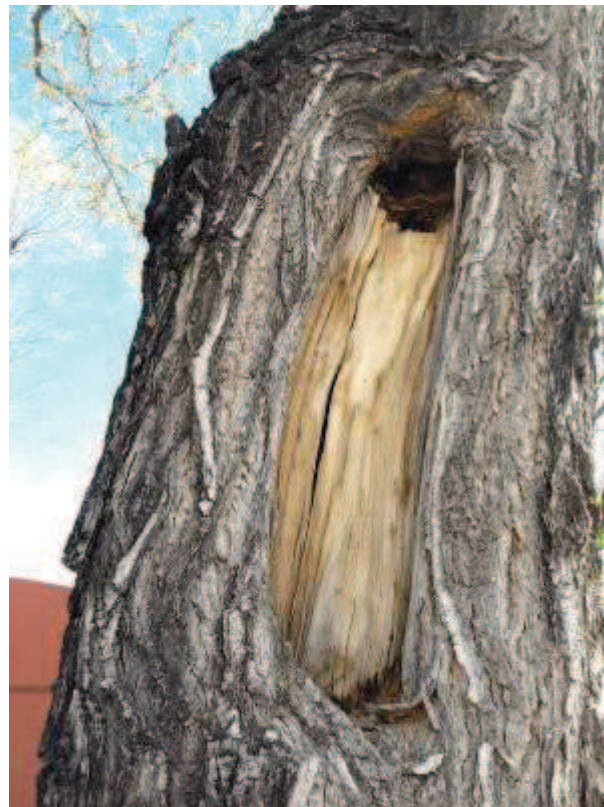
1. **FECHA:** 26/06/18
2. **SITUACIÓN:** Calle Avefría **DISTRITO:** Cerro Amate
3. **ESPECIE:** *Ulmus pumila* **Nº ID:** 2118
4. **P.C. (cm):** 153 **ALTURA (m):** 12 **ALCORQUE (m):** Individual cuadrado 1m²
5. **LATITUD DE ACERADO:** Sobre acerado
6. **LESIONES GRAVES:** Cavidad bajo cruz principal con importante alcance radial y extensión de la pudrición en la base de las ramas principales y en el fuste. Ramas principales codominantes, excesivamente ahiladas y con anclaje debilitado por la pudrición.
7. **ESTADO GENERAL:** Desestructurado por la antigua eliminación de ramas principales. Relativamente vigoroso, con síntomas de decaimiento fisiológico.
8. **OBSERVACIONES:** Brotación epicórmica en la cruz y afecciones foliares por galeruca.
9. **FOTOGRAFÍAS:**
