Expte: 204/2018

La Junta de Gobierno de la Ciudad de Sevilla, y por delegación, el Director General de Medio Ambiente, Parques y Jardines, mediante **RESOLUCIÓN** de 29 de junio de 2018, se ha servido decretar lo siguiente:

FICHA DE APEO DE ARBOLADO VIARIO (436/18) PARTE 2ª

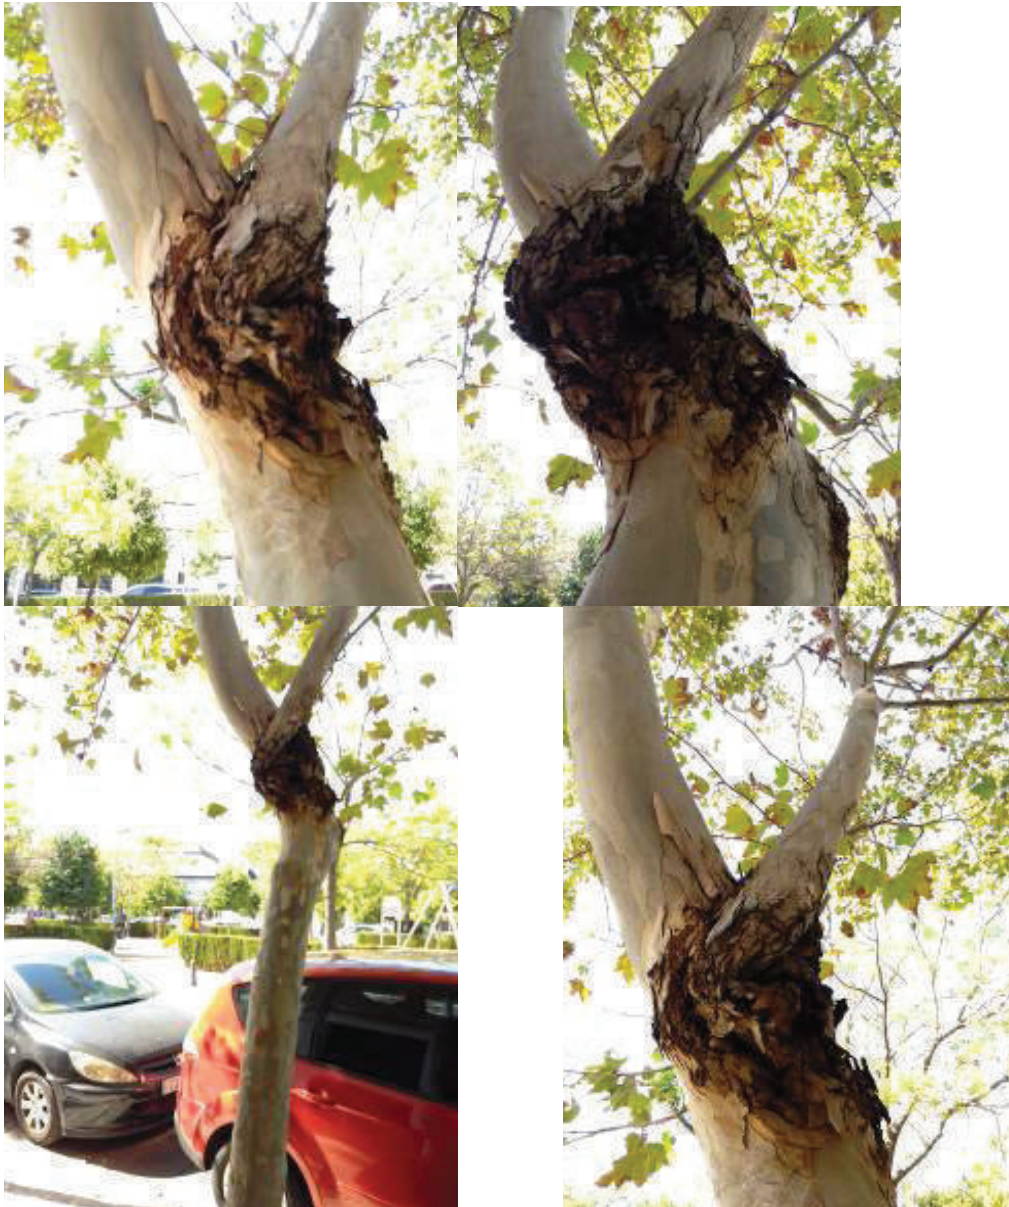
9. FOTOGRAFÍAS:

1. **FECHA:** 16/07/18
2. **SITUACIÓN:** Amsterdam **DISTRITO:** Palmera-Bellavista
3. **ESPECIE:** *Platanus hispanica* **Nº ID:** 3114
4. **P.C. (cm):** 59 **ALTURA (m):** 10 **ALCORQUE (m):** Individual cuadrado 1m²
5. **LATITUD DE ACERADO:** Sobre acerado
6. **LESIONES GRAVES:** Pudrición avanzada en la antigua cruz y en la base de las inserciones de la ramas. Debilidad en la base de inserción de la rama principal debilitando mecánicamente el anclaje con gran carga en punta. Pérdida de ramas por desgarros anteriores. Estructura desequilibrada con varios cambios de dirección por pérdidas de ramas y pudriciones en ellos..
7. **ESTADO GENERAL:** Descompensación progresiva de la copa del árbol con un inminente rotura del árbol por su cruz
8. **OBSERVACIONES:** Se observa el ataque a la cruceta del árbol por parte de hongos de tipo ascomicetos

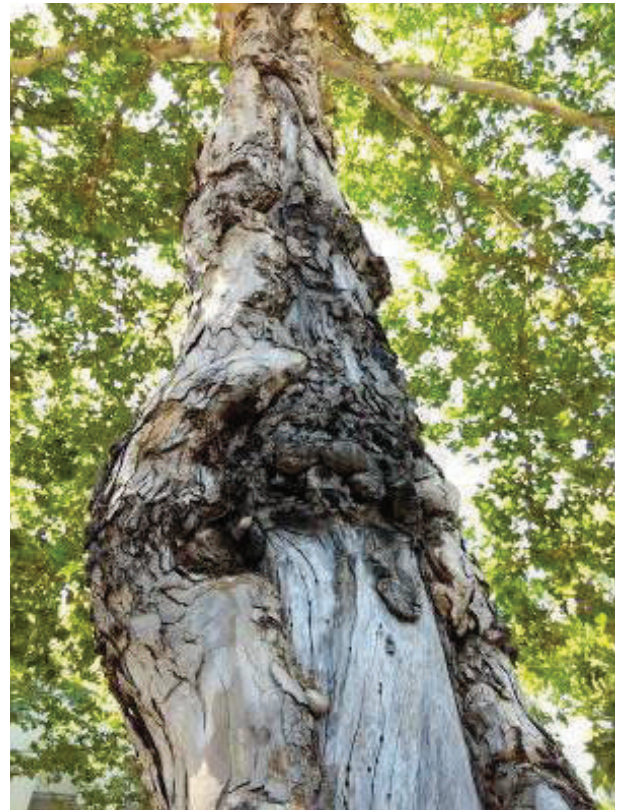
1. **FECHA:** 11/07/18
2. **SITUACIÓN:** Avenida Italia **DISTRITO:** Palmera-Bellavista
3. **ESPECIE:** *Platanus hispanica* **Nº ID:** 2354
4. **P.C. (cm):** 114 **ALTURA (m):** 13 **ALCORQUE (m):** Individual cuadrado 1m²
5. **LATITUD DE ACERADO:** Sobre acerado
6. **LESIONES GRAVES:** Descortezado y necrosis a lo largo del fuste hasta la base de las primeras ramas de copa. Abundantes engrosamientos y chancros con exudaciones y degradación avanzada de la madera afectada.
7. **ESTADO GENERAL:** Desestructurado por refaldado excesivo. Relativamente vigoroso.
8. **OBSERVACIONES:** Afección foliar por oidio grado medio.
9. **FOTOGRAFÍAS:**

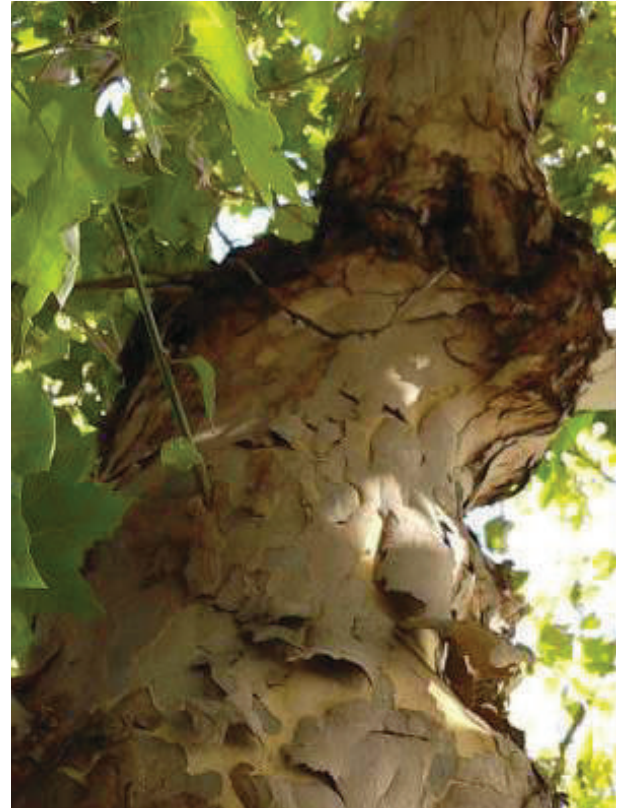
1. **FECHA:** 11/07/18
2. **SITUACIÓN:** Avenida Italia **DISTRITO:** Palmera-Bellavista
3. **ESPECIE:** *Platanus hispanica* **Nº ID:** 2378
4. **P.C. (cm):** 89 **ALTURA (m):** 9 **ALCORQUE (m):** Individual cuadrado 1m²
5. **LATITUD DE ACERADO:** Sobre acerado
6. **LESIONES GRAVES:** Chancro anillando la base de las dos ramas principales de copa, codominantes. Pudrición en la cruz y en la base del tronco, con probable extensión radicular de la afección.
7. **ESTADO GENERAL:** Desestructurado por poda de formación inadecuada en vivero. Relativamente vigoroso, la carga de foliar aumenta el riesgo de fractura de ramas.
8. **OBSERVACIONES:** Afección foliar por oidio grado medio.
9. **FOTOGRAFÍAS:**

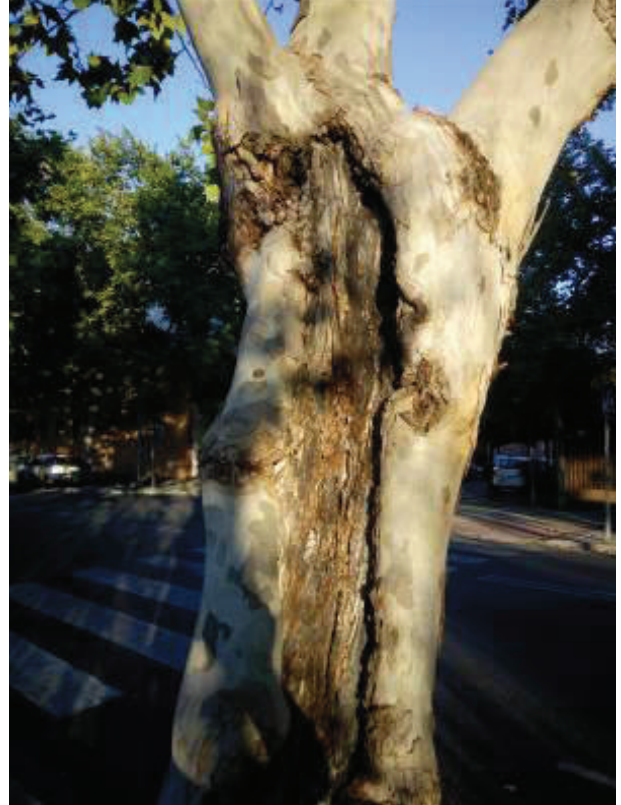
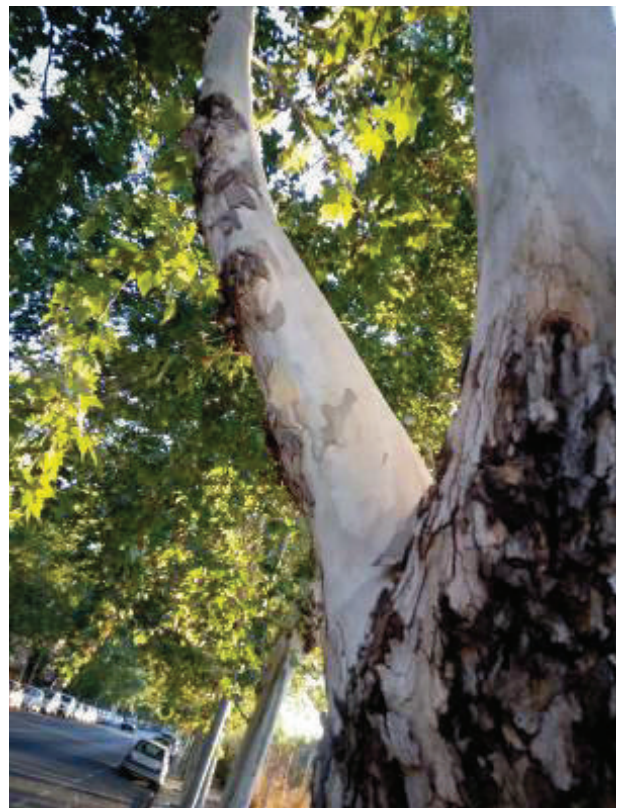
1. **FECHA:** 11/07/18
2. **SITUACIÓN:** Avenida Italia **DISTRITO:** Palmera-Bellavista
3. **ESPECIE:** *Platanus hispanica* **Nº ID:** 2485
4. **P.C. (cm):** 104 **ALTURA (m):** 12 **ALCORQUE (m):** Individual cuadrado 1m²
5. **LATITUD DE ACERADO:** Sobre acerado
6. **LESIONES GRAVES:** Tronco hueco, con cavidad longitudinal abierta desde la cruz principal hasta la base. Madera expuesta degradada, quedando en la sección una pared residual mínima. Debilidad del anclaje radicular por extensión de la afección del fuste. Chancros en la base de las ramas principales.
7. **ESTADO GENERAL:** Desestructurado, con ramas excesivamente ahiladas. Vitalidad media, la carga en foliar en punta de rama aumenta el riesgo de fractura.
8. **OBSERVACIONES:** Afección foliar por oidio grado medio.
9. **FOTOGRAFÍAS:**

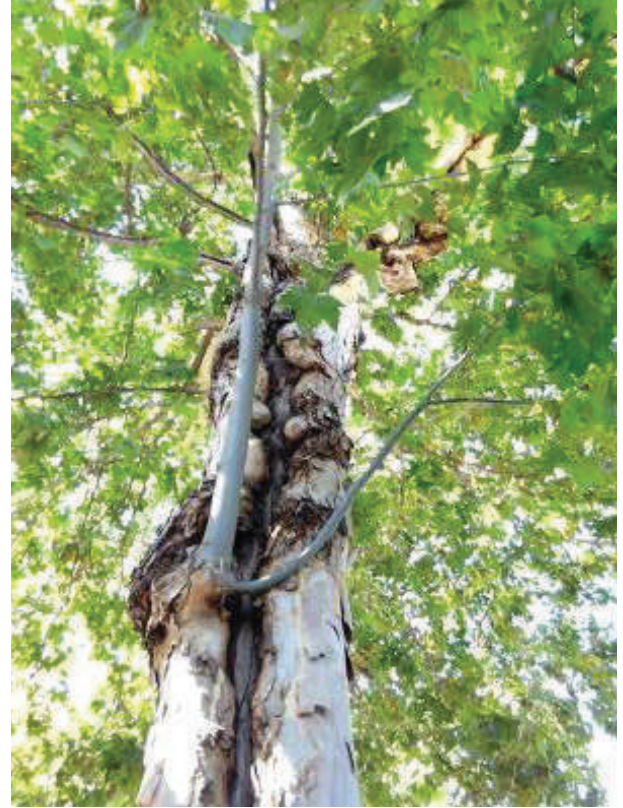
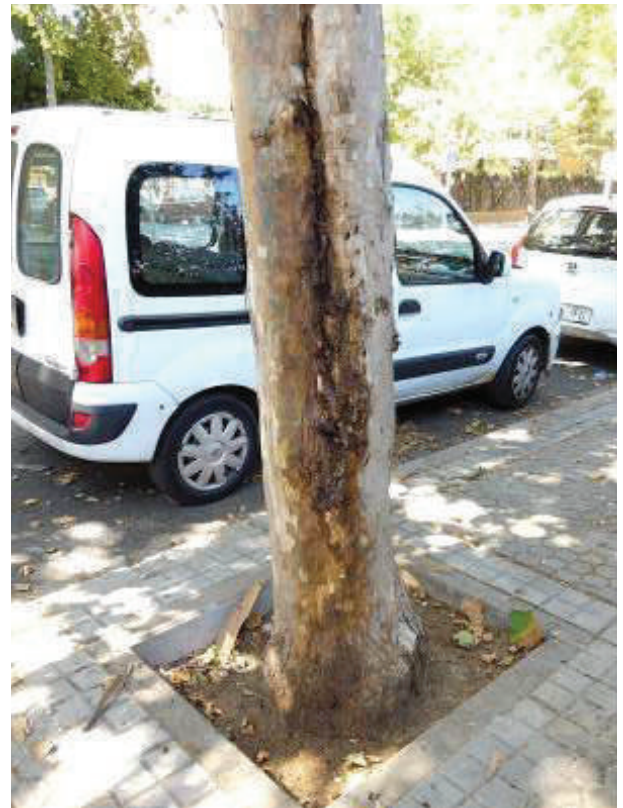
1. **FECHA:** 11/07/18
2. **SITUACIÓN:** Avenida Italia **DISTRITO:** Palmera-Bellavista
3. **ESPECIE:** *Platanus hispanica* **Nº ID:** 2496
4. **P.C. (cm):** 108 **ALTURA (m):** 12 **ALCORQUE (m):** Individual cuadrado 1m²
5. **LATITUD DE ACERADO:** Sobre acerado
6. **LESIONES GRAVES:** Cavidad longitudinal y chancros desde la base de las ramas principales hasta la base del tronco, con grave deterioro de la madera expuesta, afección del duramen y probable extensión radicular de la pudrición.
7. **ESTADO GENERAL:** Desestructurado y relativamente vigoroso, con abundante brotación epicórmica en copa y bajo la cruz principal.
8. **OBSERVACIONES:** Afección foliar por oidio grado medio.
9. **FOTOGRAFÍAS:**

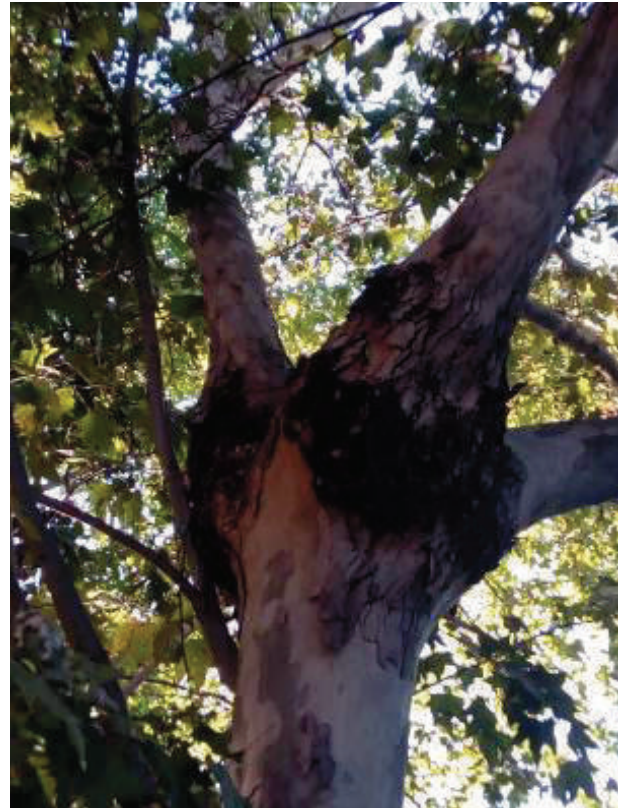
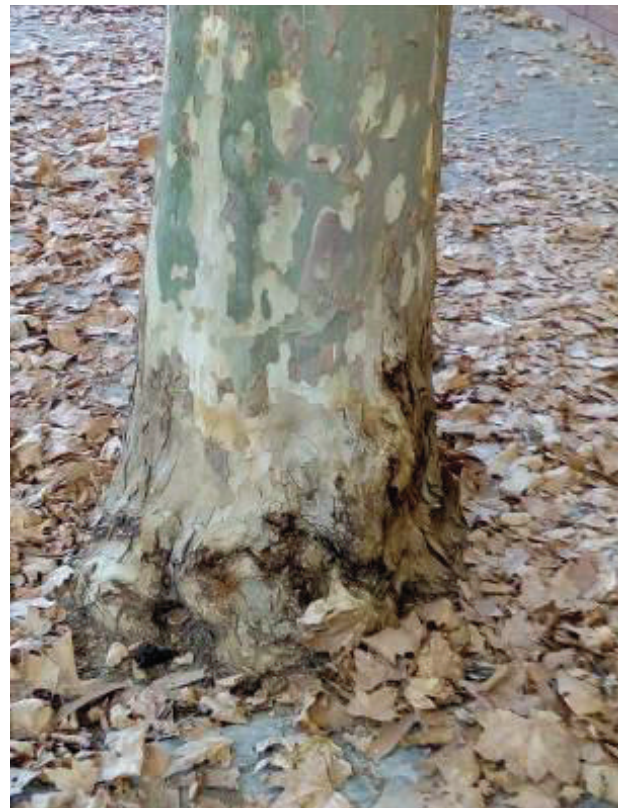
1. **FECHA:** 11/07/18
2. **SITUACIÓN:** Avenida Italia **DISTRITO:** Palmera-Bellavista
3. **ESPECIE:** *Platanus hispanica* **Nº ID:** 2544
4. **P.C. (cm):** 120 **ALTURA (m):** 11 **ALCORQUE (m):** Individual cuadrado 1m²
5. **LATITUD DE ACERADO:** Sobre acerado
6. **LESIONES GRAVES:** Chancro en la cruz de copa, con la inserción de las ramas principales anillada por la pudrición. Zonas chancrosas en el fuste y base del tronco, con engrosamientos, necrosis y exudaciones.
7. **ESTADO GENERAL:** Desestructurado, con cuatro ramas principales codominantes. Poco vigoroso.
8. **OBSERVACIONES:** Afección foliar por oidio grado medio.
9. **FOTOGRAFÍAS:**

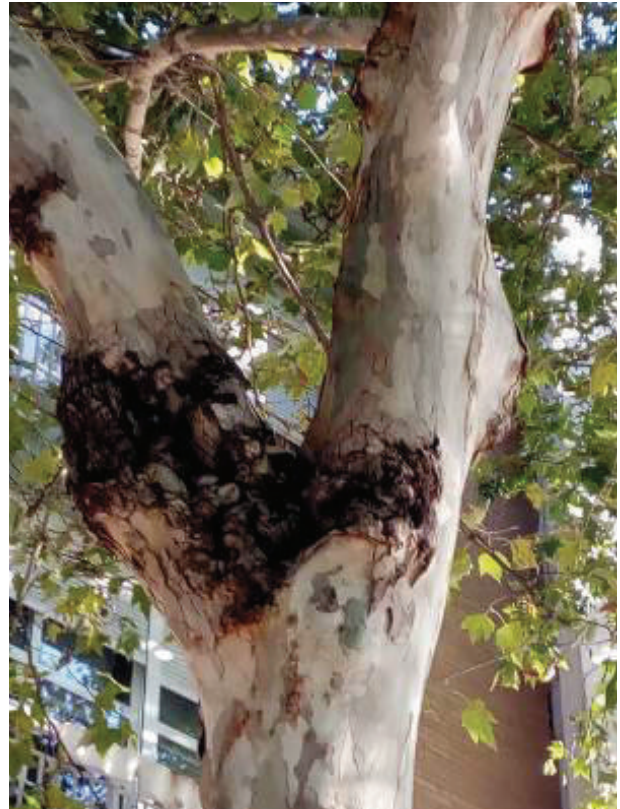
1. **FECHA:** 11/07/18
2. **SITUACIÓN:** Avenida Italia **DISTRITO:** Palmera-Bellavista
3. **ESPECIE:** *Platanus hispanica* **Nº ID:** 2567
4. **P.C. (cm):** 103 **ALTURA (m):** 13 **ALCORQUE (m):** Individual cuadrado 1m²
5. **LATITUD DE ACERADO:** Sobre acerado
6. **LESIONES GRAVES:** Chancro en la cruz de copa, con la inserción de las ramas principales anillada por la pudrición provocando la debilidad mecánica del anclaje. Zonas chancrosas en el fuste, con madera muy deteriorada y engrosamientos.
7. **ESTADO GENERAL:** Desestructurado, con dos ramas principales codominantes. Poco vigoroso.
8. **OBSERVACIONES:** Afección foliar por oidio grado medio.
9. **FOTOGRAFÍAS:**

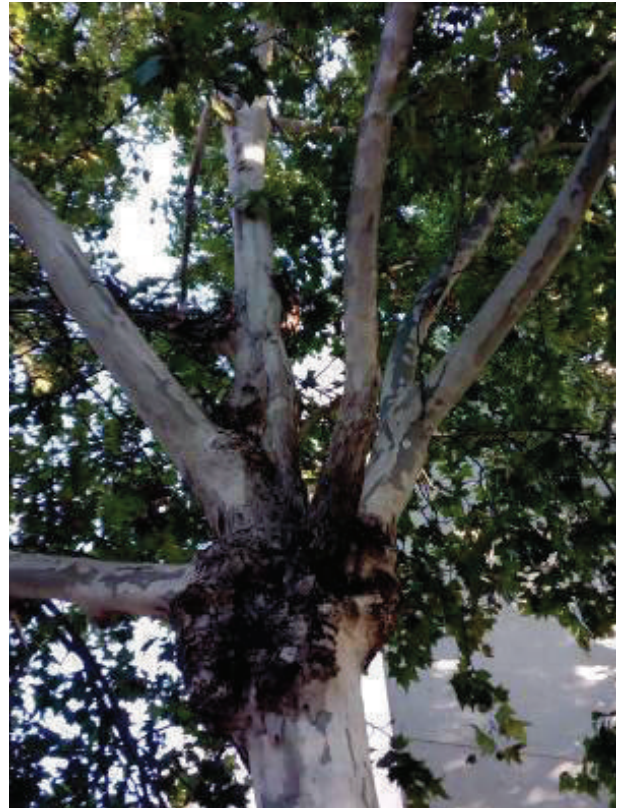
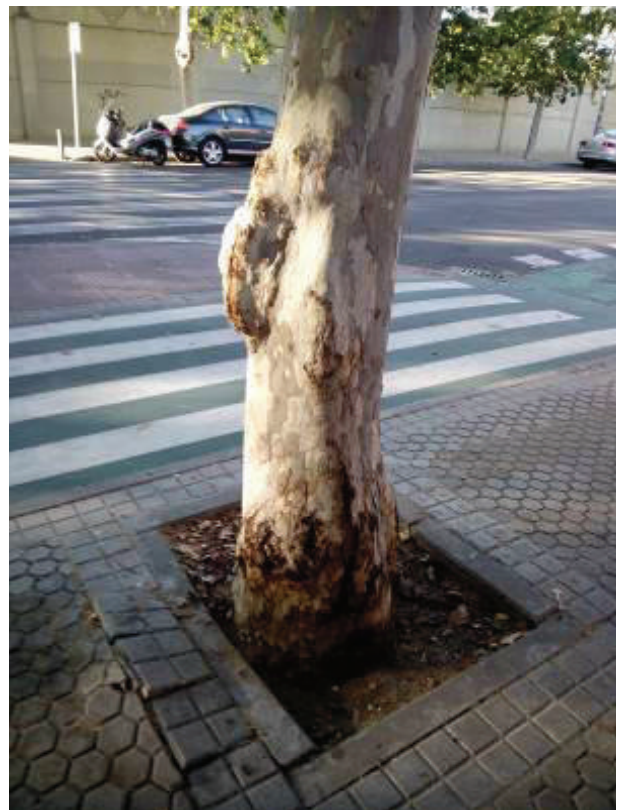
1. **FECHA:** 11/07/18
2. **SITUACIÓN:** Avenida Italia **DISTRITO:** Palmera-Bellavista
3. **ESPECIE:** *Platanus hispanica* **Nº ID:** 2578
4. **P.C. (cm):** 114 **ALTURA (m):** 13 **ALCORQUE (m):** Individual cuadrado 1m²
5. **LATITUD DE ACERADO:** Sobre acerado
6. **LESIONES GRAVES:** Chancro en la cruz de copa, con la inserción de todas las ramas principales anillada por la pudrición provocando la debilidad mecánica del anclaje. Zonas chancrosas en el fuste y base del tronco, con engrosamientos y pudrición interna de la madera.
7. **ESTADO GENERAL:** Desestructurado, con todas las ramas codominantes y ahiladas. Relativamente vigoroso, la carga foliar en la zona terminal de las ramas aumenta el riesgo de fractura.
8. **OBSERVACIONES:** Afección foliar por oidio grado medio.
9. **FOTOGRAFÍAS:**

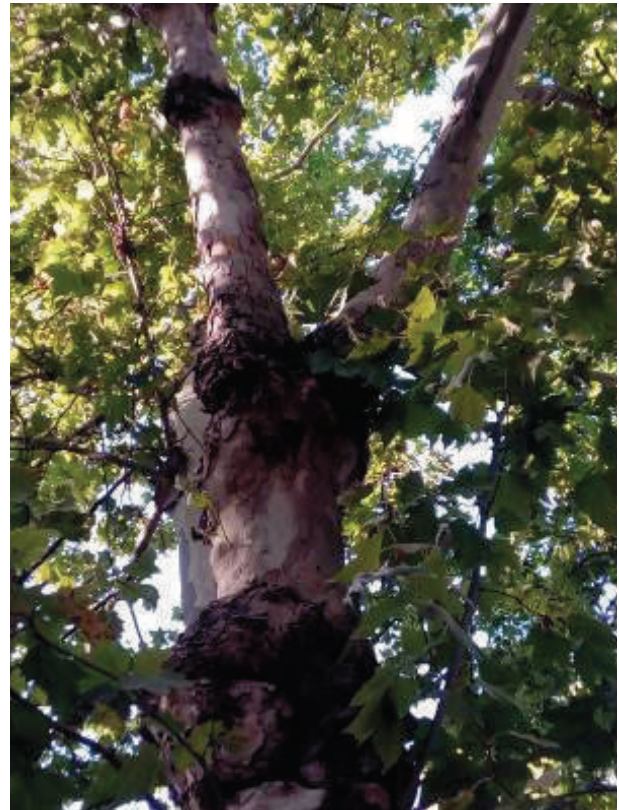
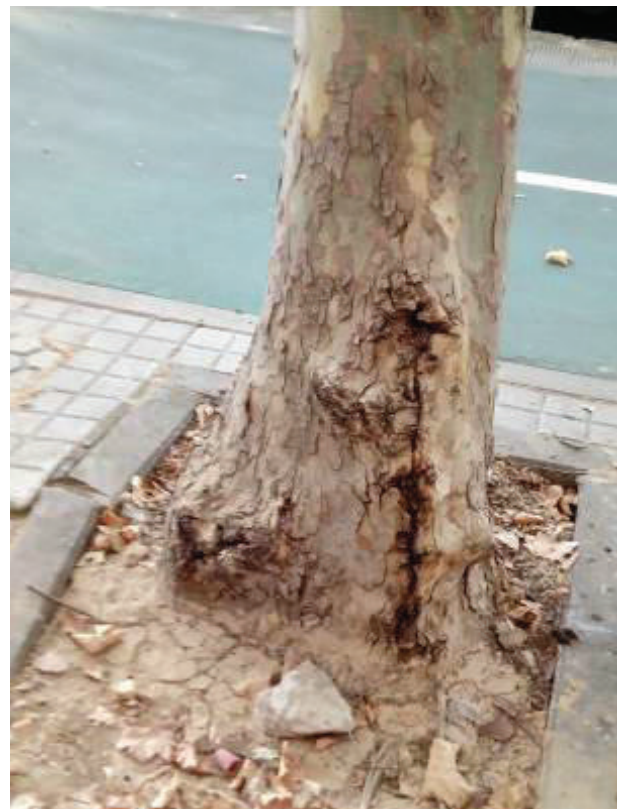
1. **FECHA:** 11/07/18
2. **SITUACIÓN:** Avenida Italia **DISTRITO:** Palmera-Bellavista
3. **ESPECIE:** *Platanus hispanica* **Nº ID:** 2583
4. **P.C. (cm):** 100 **ALTURA (m):** 12 **ALCORQUE (m):** Individual cuadrado 1m²
5. **LATITUD DE ACERADO:** Sobre acerado
6. **LESIONES GRAVES:** Inclinado 15° por la limitación de espacio de crecimiento con la fachada. Cavidades con pudrición activa de la madera expuesta y zonas chancrosas en la base de las ramas principales, cruz, tronco y base del tronco, con probable extensión radicular de la afección.
7. **ESTADO GENERAL:** Desestructurado, con dos ramas principales codominantes y ahiladas. Relativamente vigoroso, la carga foliar en la zona terminal de las ramas aumenta el riesgo de fractura.
8. **OBSERVACIONES:** Afección foliar por oidio grado medio.
9. **FOTOGRAFÍAS:**

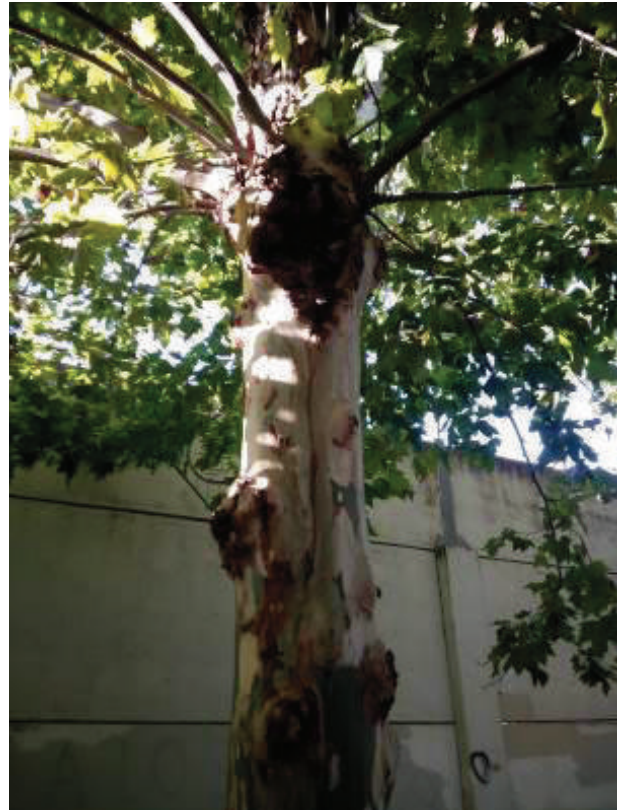
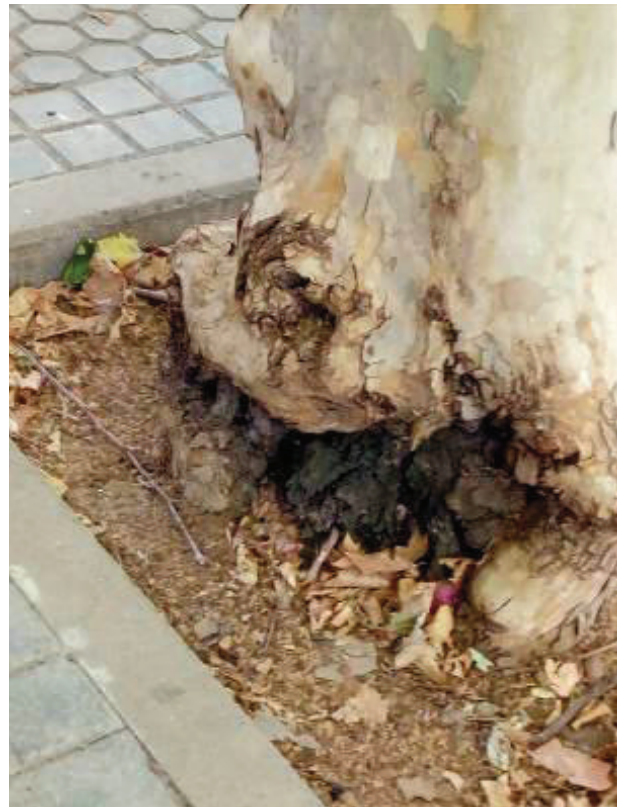
1. **FECHA:** 11/07/18
2. **SITUACIÓN:** Avenida Italia **DISTRITO:** Palmera-Bellavista
3. **ESPECIE:** *Platanus hispanica* **Nº ID:** 2599
4. **P.C. (cm):** 90 **ALTURA (m):** 12 **ALCORQUE (m):** Individual cuadrado 1m²
5. **LATITUD DE ACERADO:** Sobre acerado
6. **LESIONES GRAVES:** Chancros en el eje principal, con pudrición interna avanzada. Cavity en la base del tronco, provocando la pérdida de parte de la sección transversal y con probable progresión de la pudrición a nivel radicular.
7. **ESTADO GENERAL:** Desestructurado por terciado de las ramas principales. En decaimiento, presenta puntas secas en copa y abundante brotación epicórmica en la cruz y el fuste.
8. **OBSERVACIONES:** Afección foliar por oidio grado medio.
9. **FOTOGRAFÍAS:**

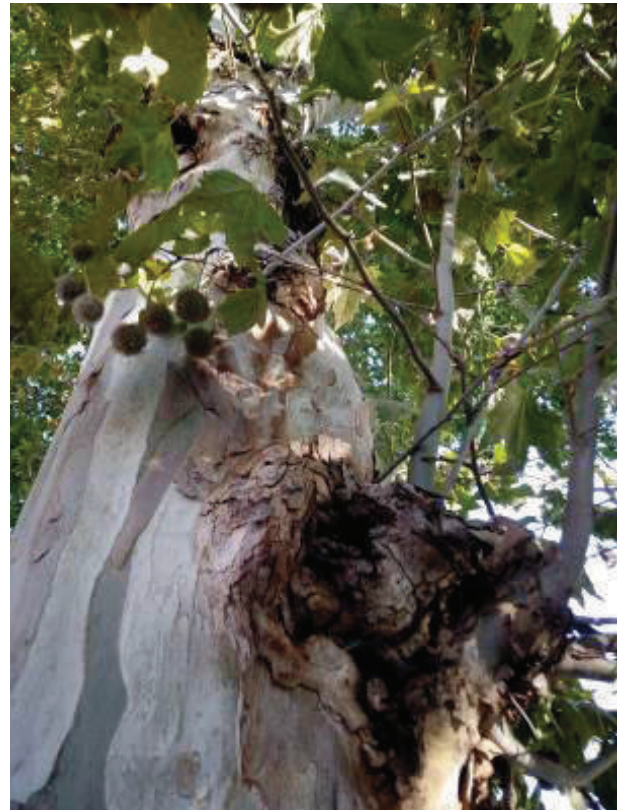
1. **FECHA:** 11/07/18
2. **SITUACIÓN:** Avenida Italia **DISTRITO:** Palmera-Bellavista
3. **ESPECIE:** *Platanus hispanica* **Nº ID:** 3014
4. **P.C. (cm):** 115 **ALTURA (m):** 12 **ALCORQUE (m):** Individual cuadrado 1m²
5. **LATITUD DE ACERADO:** Sobre acerado
6. **LESIONES GRAVES:** Cavidad entre las ramas principales codominantes con chancro extensivo y pudrición activa. Zonas necróticas y exudaciones asociadas en el fuste y base del tronco, provocando el engrosamiento y disfuncionalidad de la sección.
7. **ESTADO GENERAL:** Desestructurado, con ramas codominantes ahiladas y abundante brotación epicórmica en el fuste. Relativamente vigoroso, la carga foliar concentrada en punta de rama aumenta el riesgo de fractura.
8. **OBSERVACIONES:** Afección foliar por oidio grado medio.
9. **FOTOGRAFÍAS:**

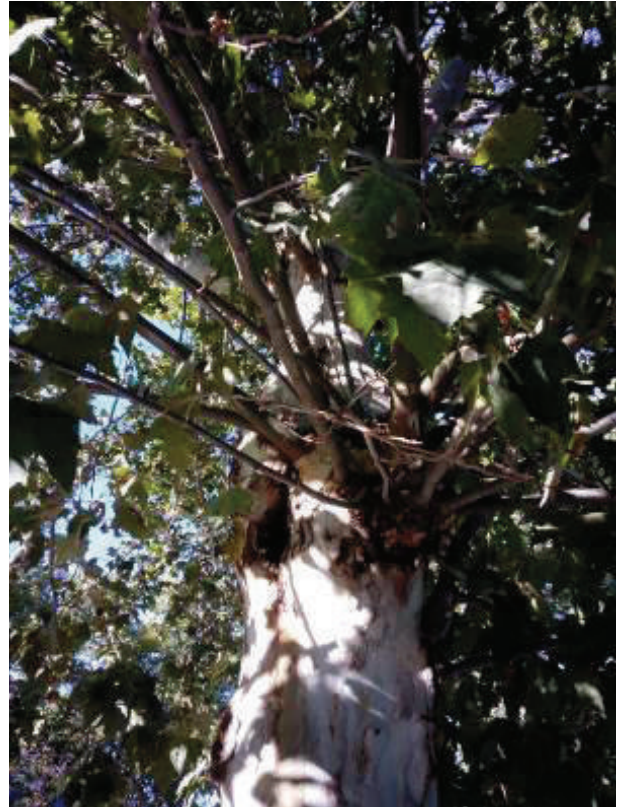
1. **FECHA:** 11/07/18
2. **SITUACIÓN:** Avenida Italia **DISTRITO:** Palmera-Bellavista
3. **ESPECIE:** *Platanus hispanica* **Nº ID:** 3017
4. **P.C. (cm):** 111 **ALTURA (m):** 11 **ALCORQUE (m):** Individual cuadrado 1m²
5. **LATITUD DE ACERADO:** Sobre acerado
6. **LESIONES GRAVES:** Chancros que afectan a toda la estructura, desde el único eje de copa hasta el tronco, con necrosis y deterioro de la madera, engrosamientos y brotación epicórmica inducida por la afección y las podas.
7. **ESTADO GENERAL:** Desestructurado, con porte ahilado y deformado, copa minimizada a un solo brazo principal y abundante brotación epicórmica en el fuste. Relativamente vigoroso, la carga foliar concentrada en punta de rama aumenta el riesgo de fractura.
8. **OBSERVACIONES:** Afección foliar por oidio grado medio.
9. **FOTOGRAFÍAS:**

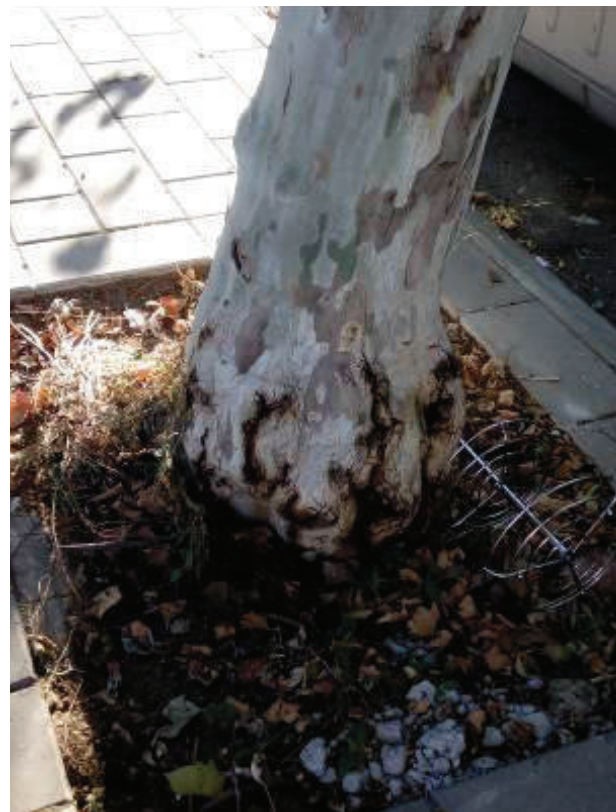
1. **FECHA:** 11/07/18
2. **SITUACIÓN:** Avenida Italia **DISTRITO:** Palmera-Bellavista
3. **ESPECIE:** *Platanus hispanica* **Nº ID:** 3023
4. **P.C. (cm):** 95 **ALTURA (m):** 11 **ALCORQUE (m):** Individual cuadrado 1m²
5. **LATITUD DE ACERADO:** Sobre acerado
6. **LESIONES GRAVES:** Pudrición grave de la madera en la cruz principal, con chancros en la inserción de las ramas que las debilitan mecánicamente. Cavidades, necrosis y engrosamientos en fuste y base del tronco.
7. **ESTADO GENERAL:** Muy desestructurado, con copa escasa y desvitalizada, y abundante brotación epicórmica, inducida por la afección, bajo la cruz principal.
8. **OBSERVACIONES:** Afección foliar por oidio grado medio.
9. **FOTOGRAFÍAS:**

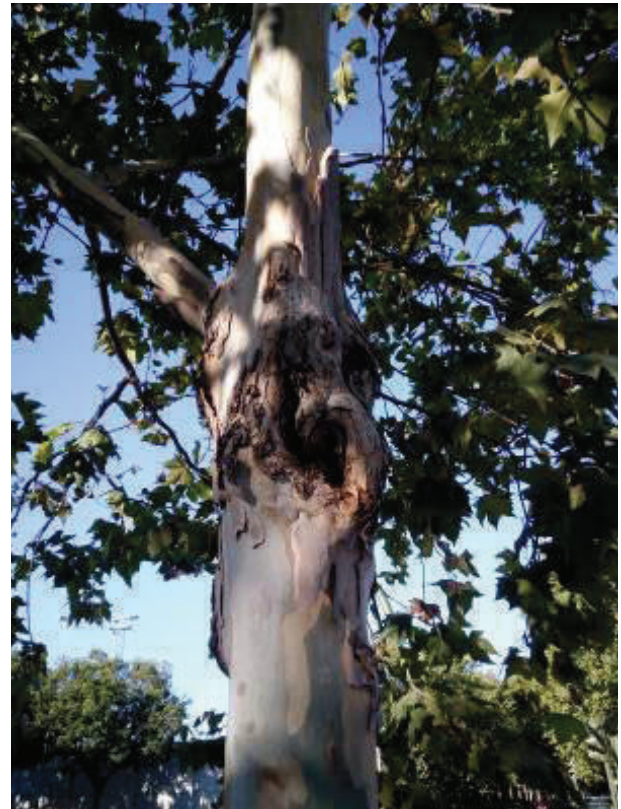
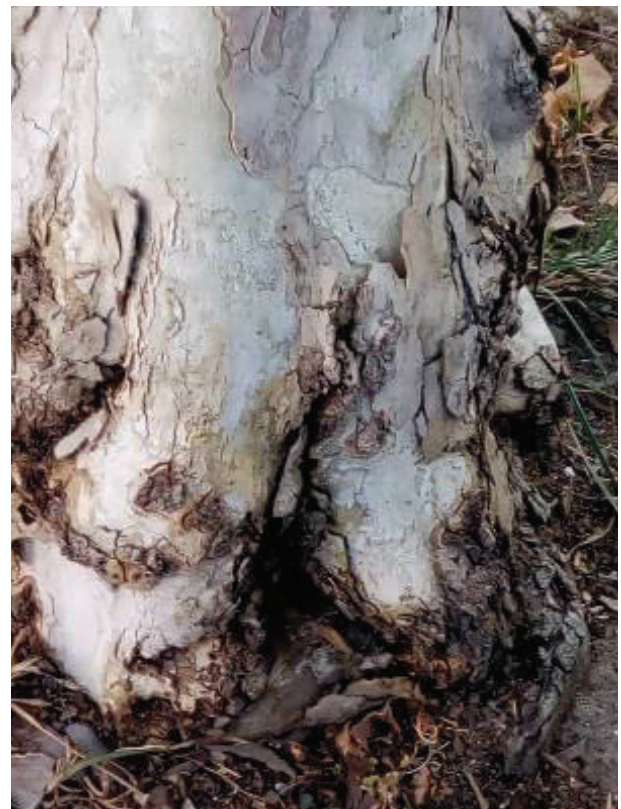
1. **FECHA:** 11/07/18
2. **SITUACIÓN:** Avenida Italia **DISTRITO:** Palmera-Bellavista
3. **ESPECIE:** *Platanus hispanica* **Nº ID:** 3024
4. **P.C. (cm):** 62 **ALTURA (m):** 10 **ALCORQUE (m):** Individual cuadrado 1m²
5. **LATITUD DE ACERADO:** Sobre acerado
6. **LESIONES GRAVES:** Cavidad en la cruz principal y en el fuste, evidenciando pudrición interna avanzada en puntos de relevancia estructural. Chancros y engrosamiento de la base del tronco, con previsible progresión de la afección de la madera a nivel radicular.
7. **ESTADO GENERAL:** Muy desestructurado, porte excesivamente ahilado y deformado. Poco vigoroso, con extensas zonas de madera disfuncional.
8. **OBSERVACIONES:** Afección foliar por oidio grado medio.
9. **FOTOGRAFÍAS:**

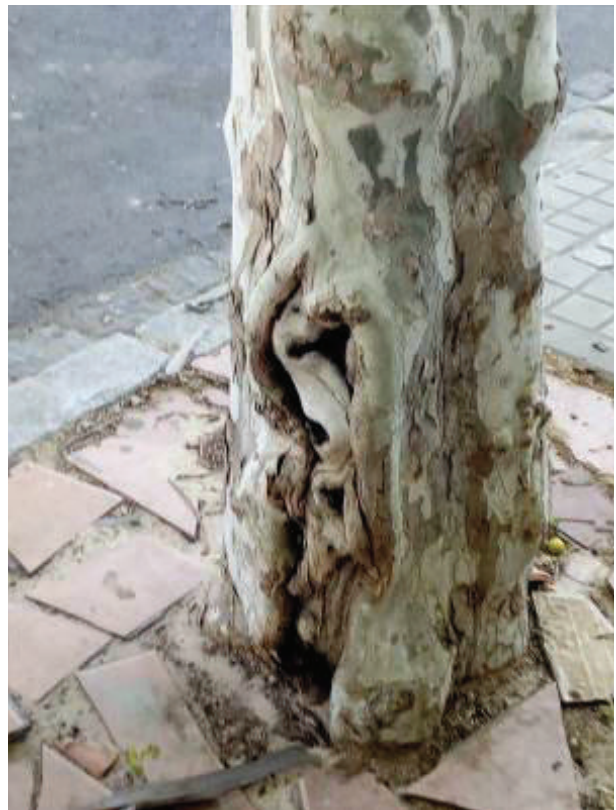
1. **FECHA:** 11/07/18
2. **SITUACIÓN:** Avenida Italia **DISTRITO:** Palmera-Bellavista
3. **ESPECIE:** *Platanus hispanica* **Nº ID:** 3266
4. **P.C. (cm):** 90 **ALTURA (m):** 11 **ALCORQUE (m):** Individual cuadrado 1m²
5. **LATITUD DE ACERADO:** Sobre acerado
6. **LESIONES GRAVES:** Zona chancrosa con grave degradación de la madera a lo largo del fuste y eje principal de copa. Engrosamientos alrededor de la cavidad longitudinal que presenta en la base del tronco, con afección del duramen y probable progresión radicular de la pudrición.
7. **ESTADO GENERAL:** Muy desestructurado, porte excesivamente ahilado y deformado. Desvitalizado, con amplias áreas de madera disfuncional y brotación epicórmica bajo la cruz principal.
8. **OBSERVACIONES:** Afección foliar por oidio grado medio.
9. **FOTOGRAFÍAS:**

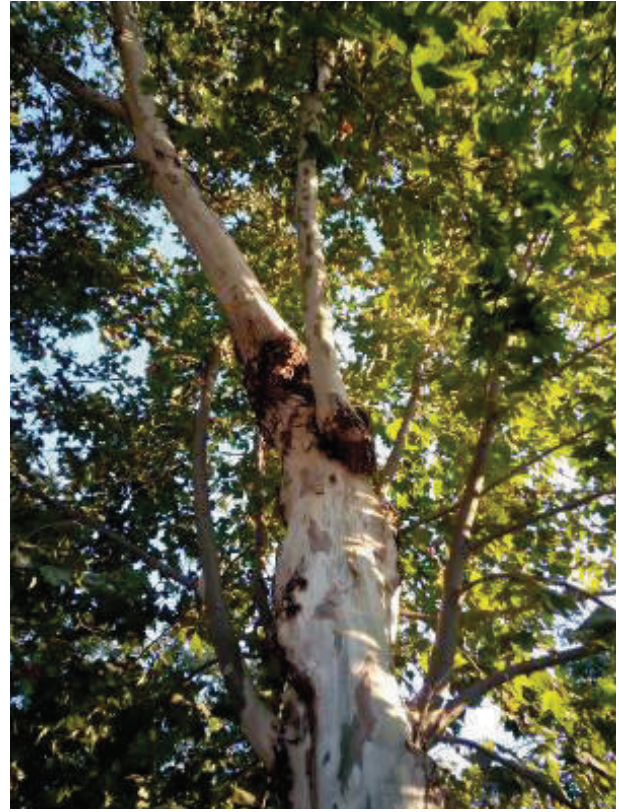
1. **FECHA:** 12/07/18
2. **SITUACIÓN:** Avenida Italia **DISTRITO:** Palmera-Bellavista
3. **ESPECIE:** *Platanus hispanica* **Nº ID:** 2423
4. **P.C. (cm):** 103 **ALTURA (m):** 12 **ALCORQUE (m):** Individual cuadrado 1m²
5. **LATITUD DE ACERADO:** Sobre acerado
6. **LESIONES GRAVES:** Abundantes zonas chancrosas en el fuste y en la base de las ramas principales, con madera muy deteriorada y progresión interna de la pudrición.
7. **ESTADO GENERAL:** Desestructurado, porte ahilado por excesivo refaldado y eliminación de ramas principales. Poco vigoroso, con brotación epicórmica en el tronco inducida por la afección fúngica.
8. **OBSERVACIONES:** Afección foliar por oidio grado medio.
9. **FOTOGRAFÍAS:**

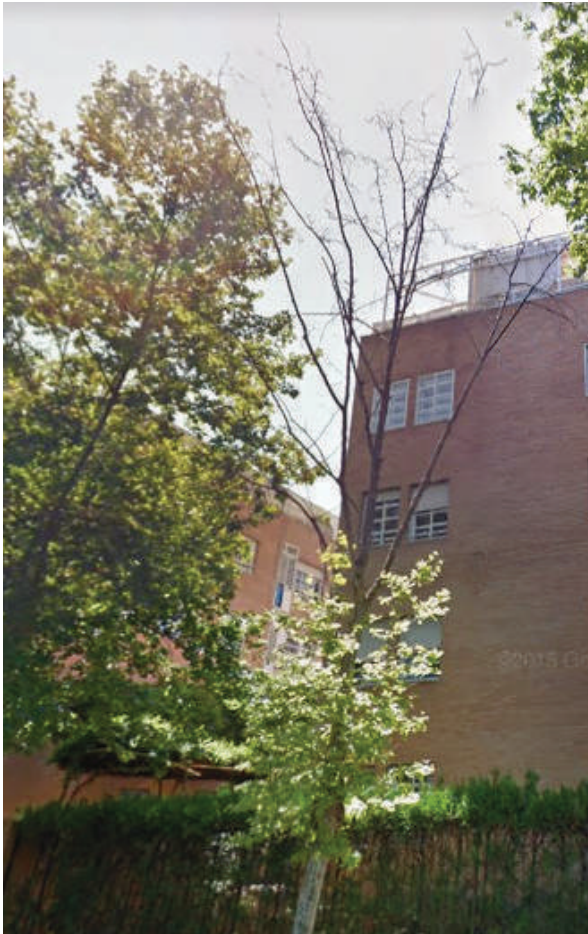
1. **FECHA:** 12/07/18
2. **SITUACIÓN:** Avenida Italia **DISTRITO:** Palmera-Bellavista
3. **ESPECIE:** *Platanus hispanica* **Nº ID:** 2412
4. **P.C. (cm):** 80 **ALTURA (m):** 11 **ALCORQUE (m):** Individual cuadrado 1m²
5. **LATITUD DE ACERADO:** Sobre acerado
6. **LESIONES GRAVES:** Árbol prácticamente seco. Escasa Vitalidad. Botes en cruz y resto de ramas secas con peligro de caída
7. **ESTADO GENERAL:** Vitalidad muy baja. Prácticamente muerto
8. **OBSERVACIONES:** Afección foliar por oidio grado medio en las hojas que quedan.
9. **FOTOGRAFÍAS:**

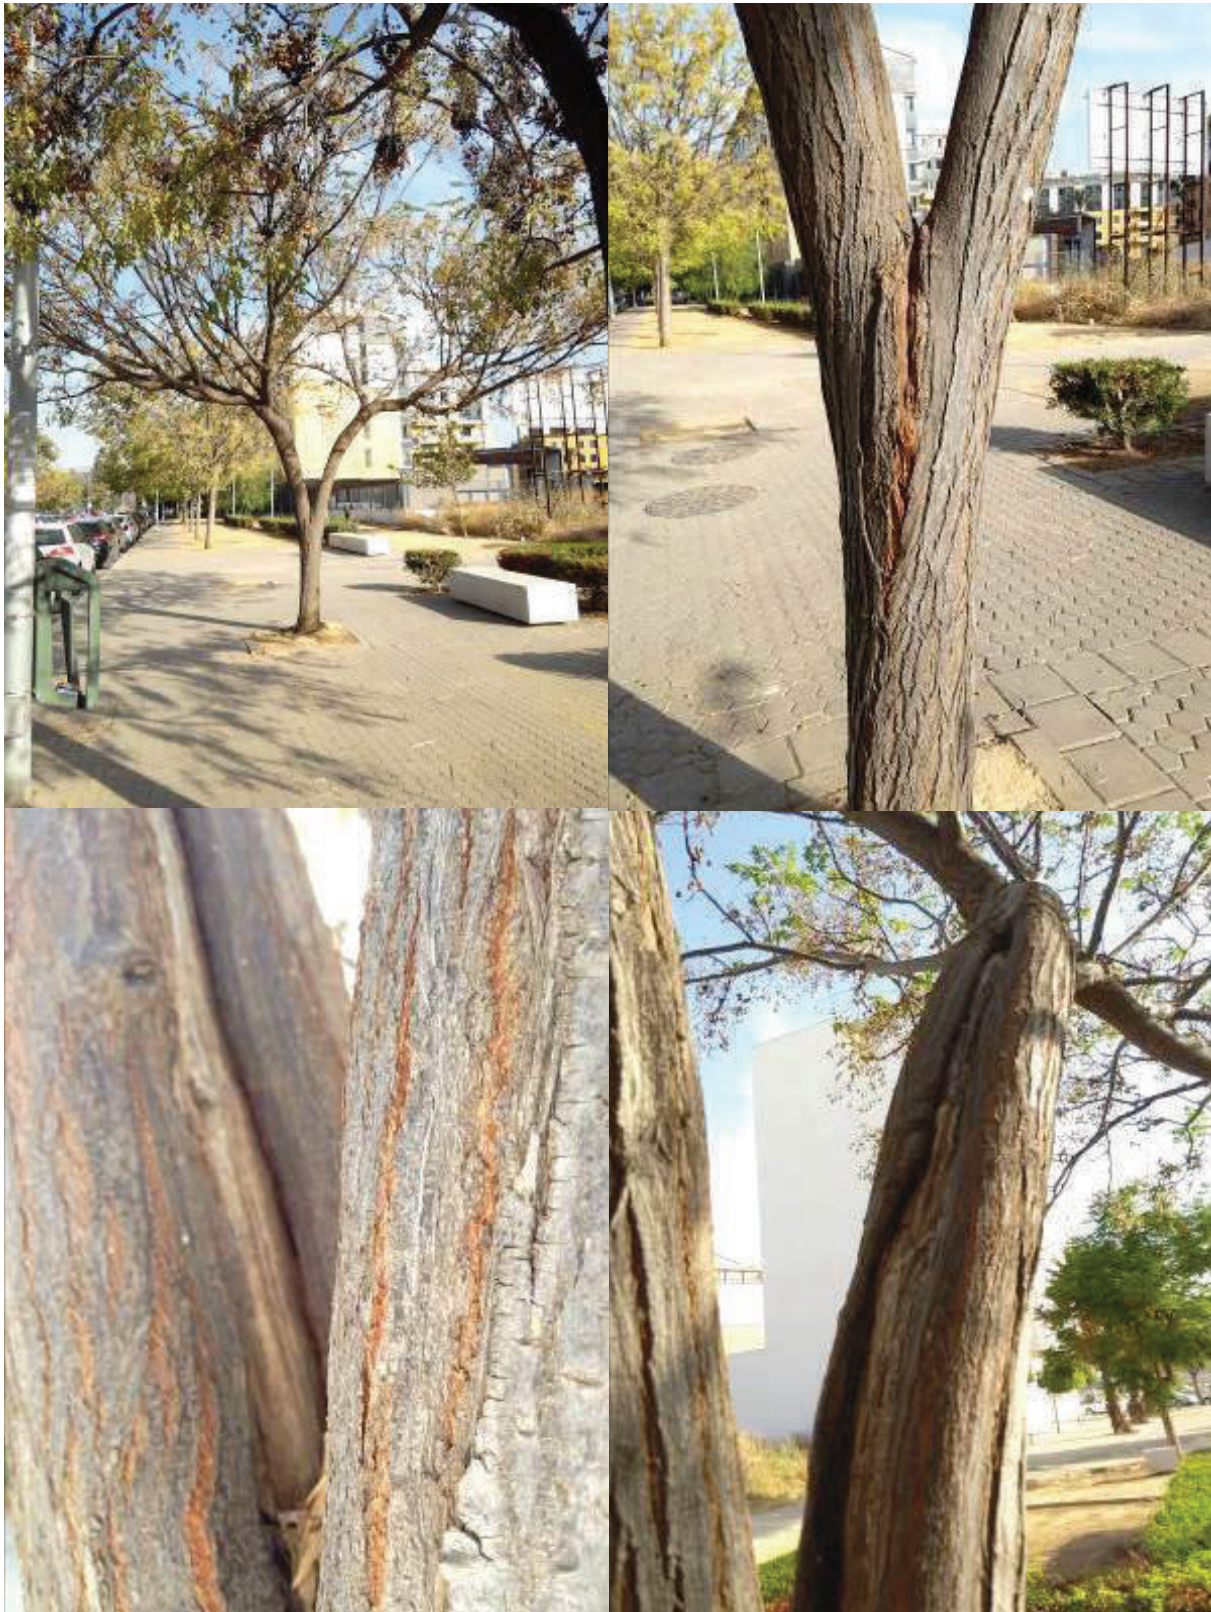
1. **FECHA:** 16/07/18
2. **SITUACIÓN:** Guadalquivir **DISTRITO:** Palmera-Bellavista
3. **ESPECIE:** *Melia azederach* **Nº ID:** 42
4. **P.C. (cm):** 105 **ALTURA (m):** 6 **ALCORQUE (m):** terrizo
5. **LATITUD DE ACERADO:** Sobre terrizo
6. **LESIONES GRAVES:** Árbol con corteza abierta y grieta en cruz que divide la cruz en dos. Alto riesgo de abrirse por la cruz y caer. Diana muy cercana con un banco junto al árbol
7. **ESTADO GENERAL** Árbol debilitado con grave riesgo de rotura por la cruz
8. **OBSERVACIONES:** Ligero ataque de araña roja
9. **FOTOGRAFÍAS:**

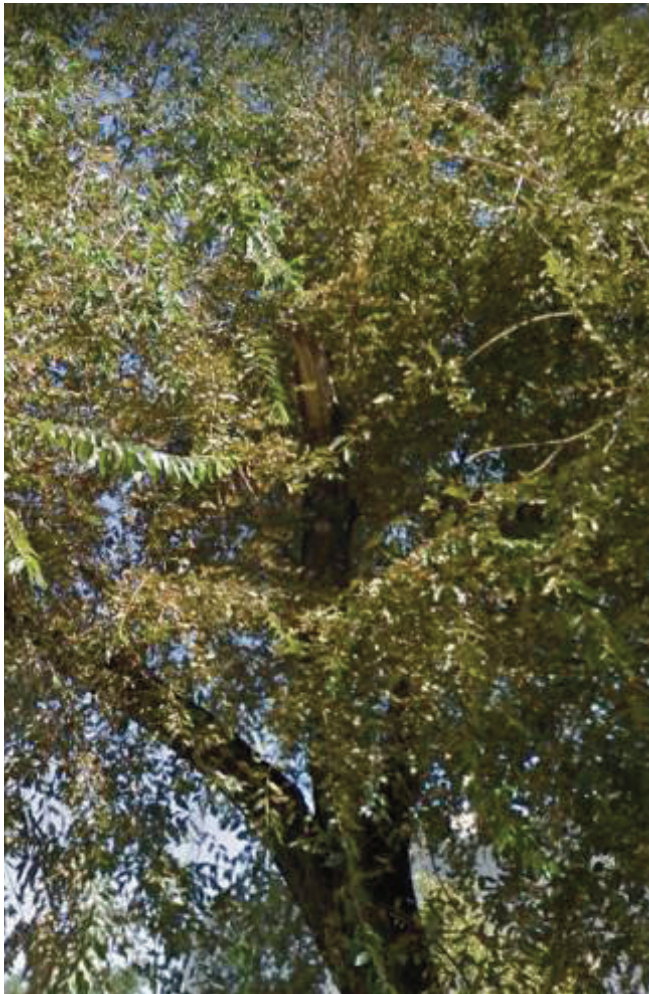
1. **FECHA:** 16/07/18
2. **SITUACIÓN:** Perú **DISTRITO:** Palmera-Bellavista
3. **ESPECIE:** *Robinia pseudoacacia* **Nº ID:** 1954
4. **P.C. (cm):** 112 **ALTURA (m):** 10 **ALCORQUE (m):** Individual cuadrado 1m²
5. **LATITUD DE ACERADO:** Sobre acerado
6. **LESIONES GRAVES:** Pudrición generalizada a todo lo largo del tronco con presencia de madera muerta. La cruceta está comenzando abrirse con un posible riesgo de rotura del árbol por su mitad
7. **ESTADO GENERAL:** Desestructurado. Ramas sobre bases en pudrición con varios cambios de dirección. Vitalidad media.
8. **OBSERVACIONES:** Afección foliar por ataque de pulgón leve
