Expediente: 215/2018

AP-312-18 a AP-331-18
AP-321-18
CAF

FICHA DE APEO DE ARBOLADO VIARIO (AP321/18) PARTE 2ª

Formulario de Evaluación Básica de Riesgo de Arbolado

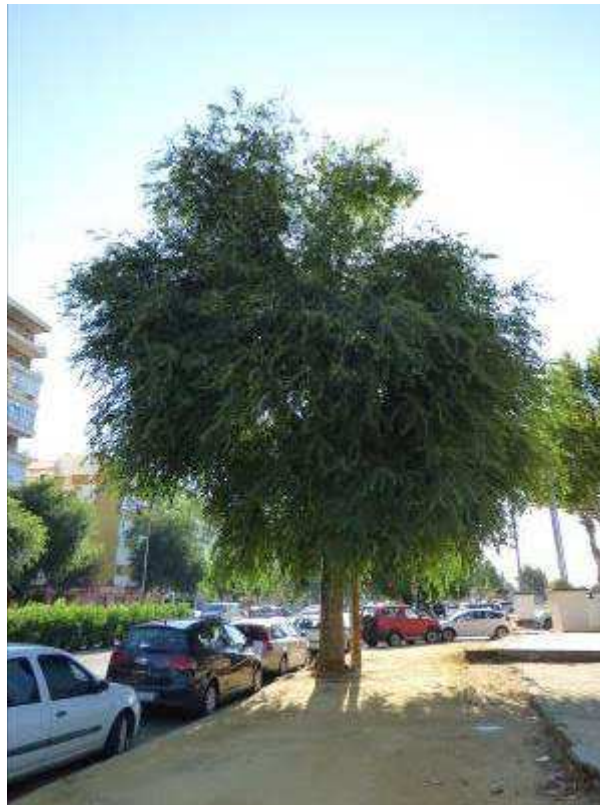
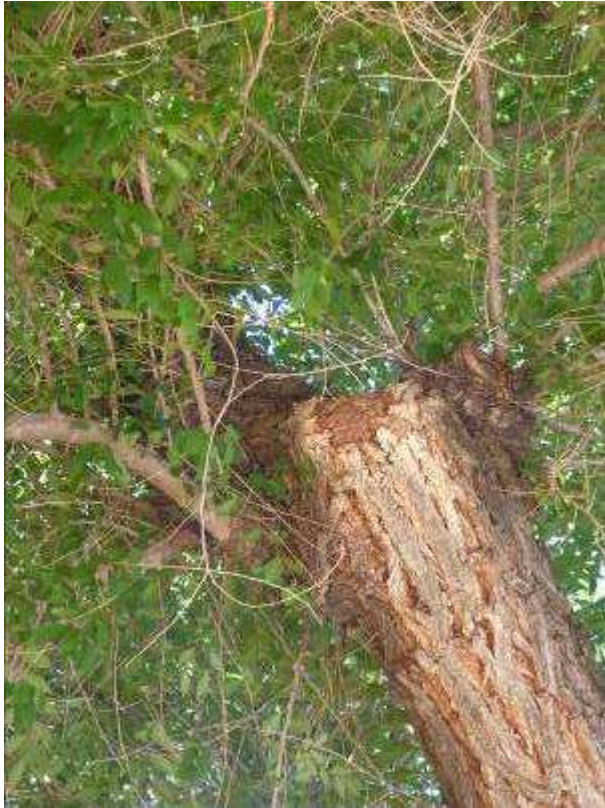
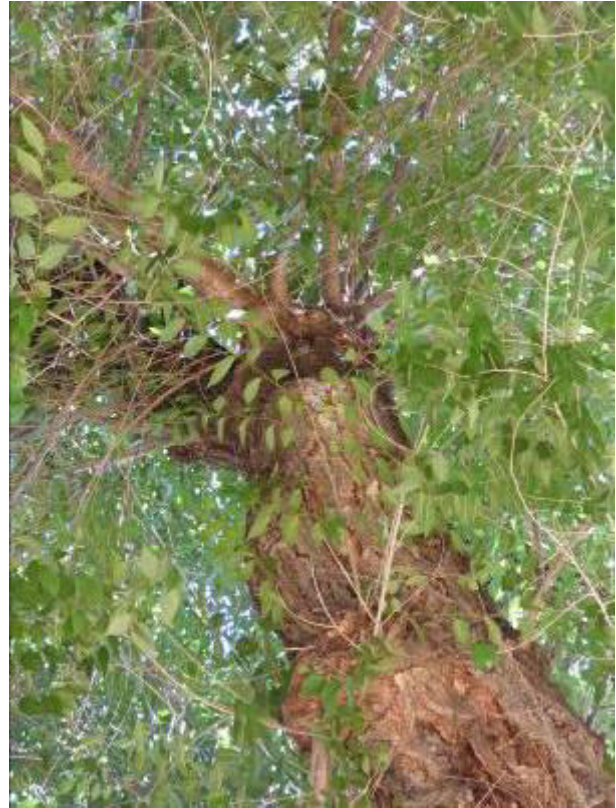
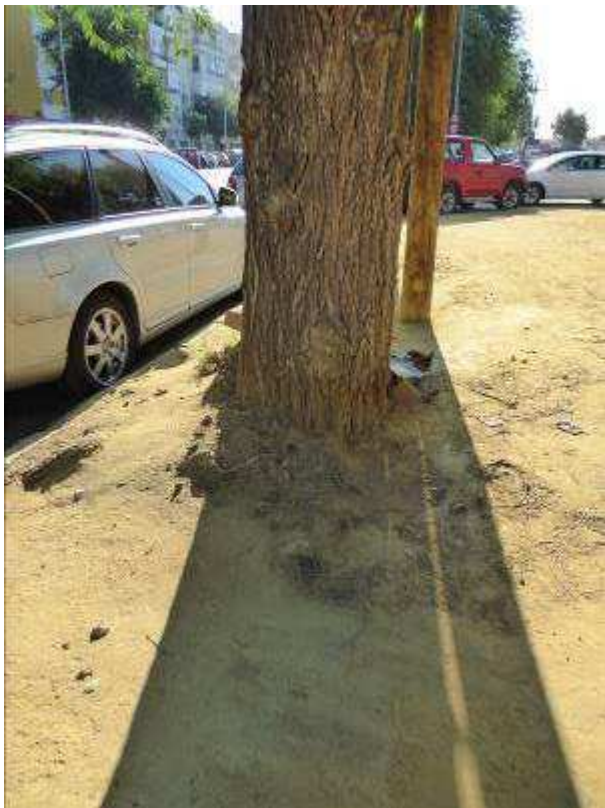
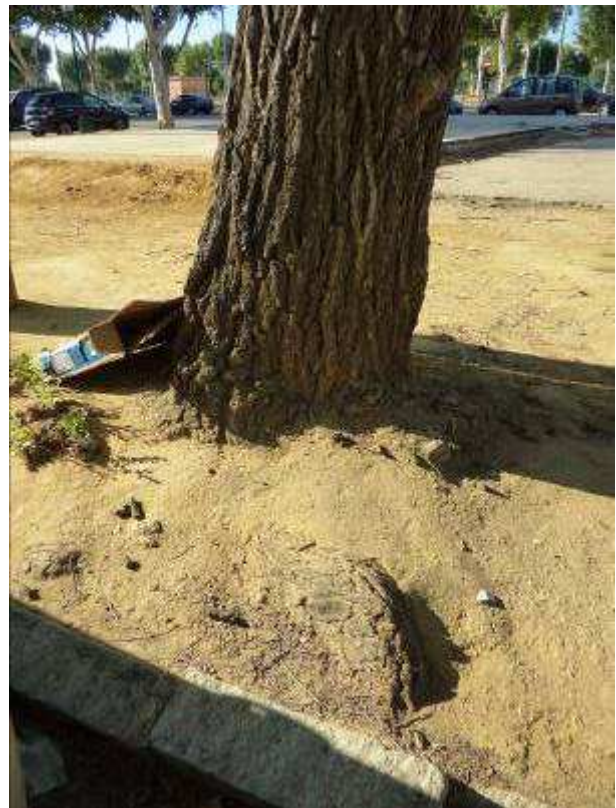
9. **FOTOGRAFÍAS:**

5. **LATITUD DE ACERADO:** Zona de aparcamiento y tránsito de peatones del recinto ferial
6. **LESIONES GRAVES:** Ramas principales terciadas con cortes abiertos de más de 15cm de diámetro que evidencian pudrición interna avanzada hasta la cruz principal. Varias exudaciones en copa y zonas chancrosas con madera deteriorada. Raíces superficiales que presentan lesiones mecánicas, y daños por la excesiva compactación del terreno y la limitación de espacio de crecimiento que ejerce el bordillo de separación entre terrizo y calzada.

7. **ESTADO GENERAL:** Desestructurado por el antiguo terciado no consolidado de las ramas principales. Copa conformada por reiteraciones superficialmente ancladas sobre zonas en pudrición. Medianamente vigoroso, con densa brotación epicórmica.

8. **OBSERVACIONES:** Afecciones foliares por galeruca grado medio. Interferencias con el tránsito de personas y con la zona de parking, debido a la brotación epicórmica de cruz y fuste inducida por el antiguo terciado.

"ÚNICO.- Autorizar el apeo de un ejemplar de Olmo (*Ulmus pumila*) con id nº 18, situado en la Avenida Flota de Indias (AP-321-2018). **LESIONES GRAVES:** Ramas principales terciadas con cortes abiertos de más de 15 cm. de diámetro que evidencian pudrición interna avanzada hasta la cruz principal. Varias exudaciones en copa y zonas chancrosas con madera deteriorada. Raíces superficiales que presentan lesiones mecánicas, y daños por la excesiva compactación del terreno y la limitación de espacio de crecimiento que ejerce el bordillo de separación entre terrizo y calzada. **ESTADO GENERAL:** Desestructurado por el antiguo terciado no consolidado de las ramas principales. Copa conformada por reiteraciones superficialmente ancladas sobre zonas en pudrición. Medianamente vigoroso, con densa brotación epicórmica. **OBSERVACIONES:** Afecciones foliares por galeruca grado medio. Interferencias con el tránsito de personas y con la zona de parking, debido a la brotación epicórmica de cruz y fuste inducida por el antiguo terciado".
