Expediente: 215/2018

AP-312-18 a AP-331-18
AP-324-18
MSB

FICHA DE APEO DE ARBOLADO VIARIO (AP324/18) PARTE 2ª

Formulario de Evaluación Básica de Riesgo de Arbolado

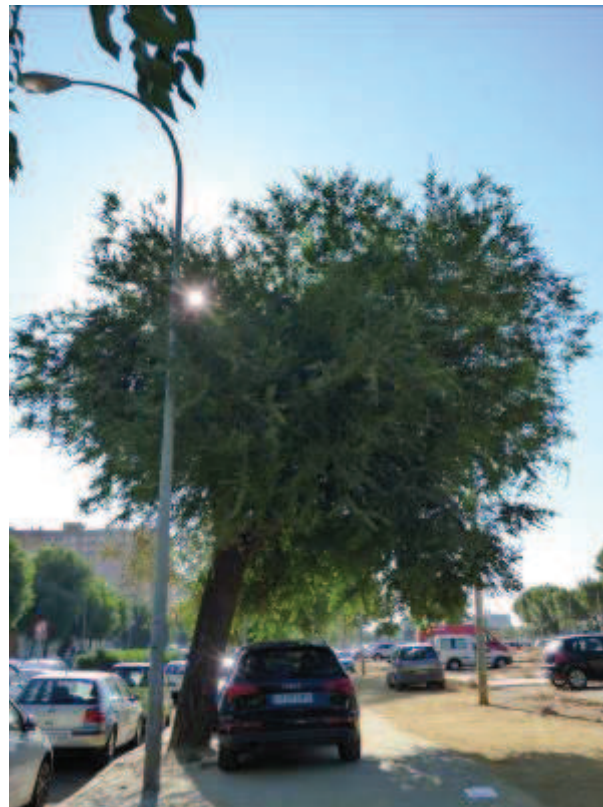
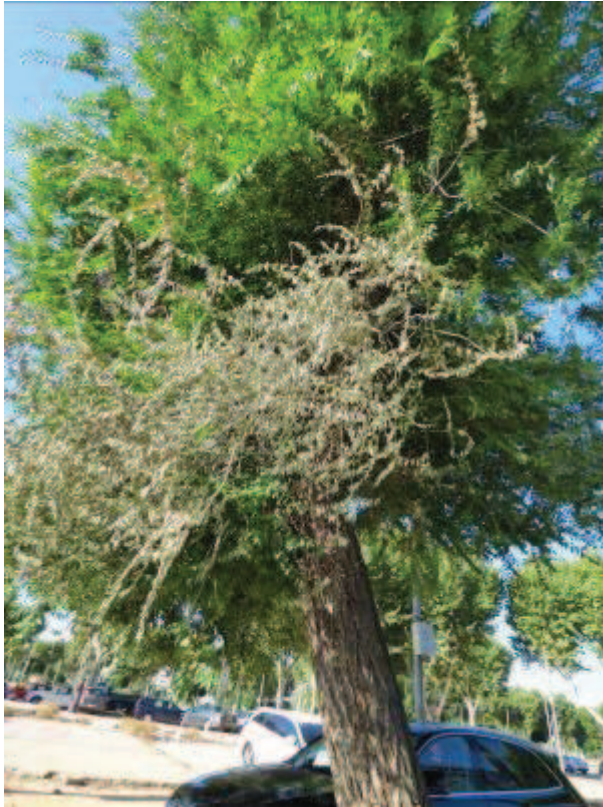
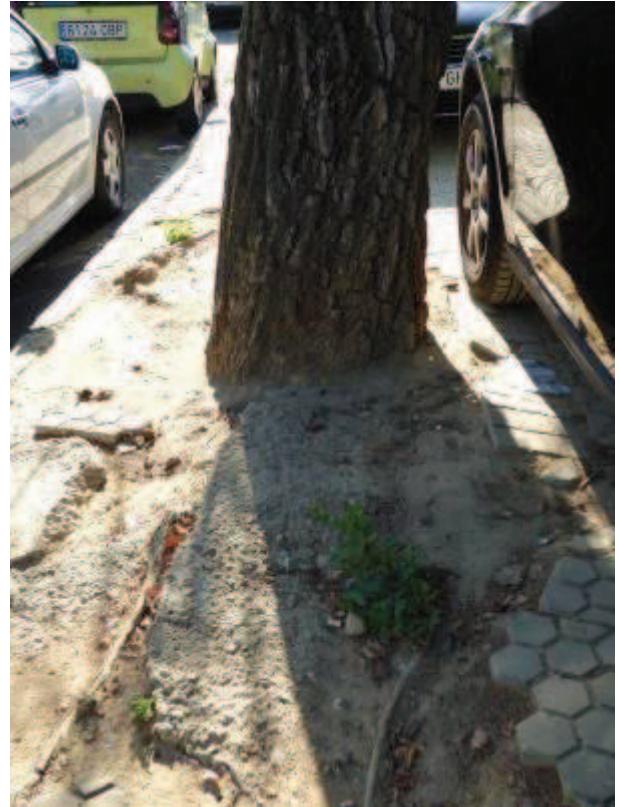
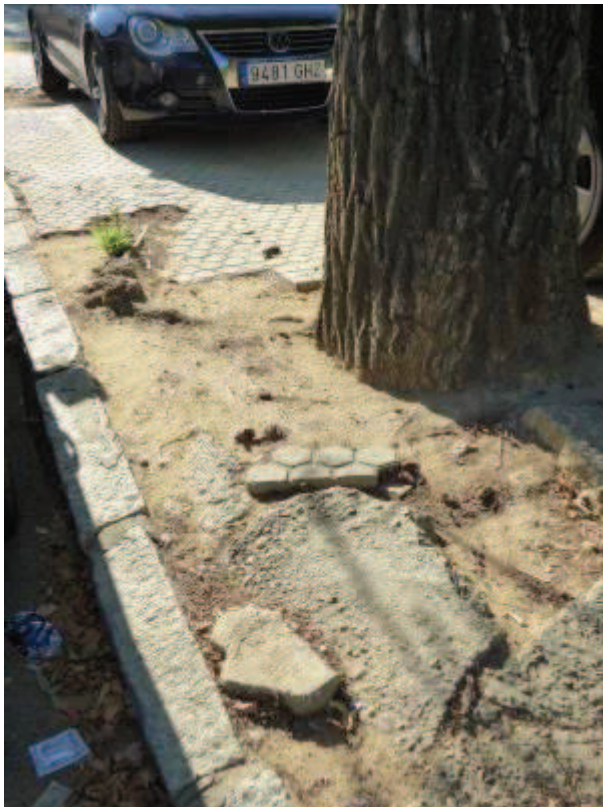
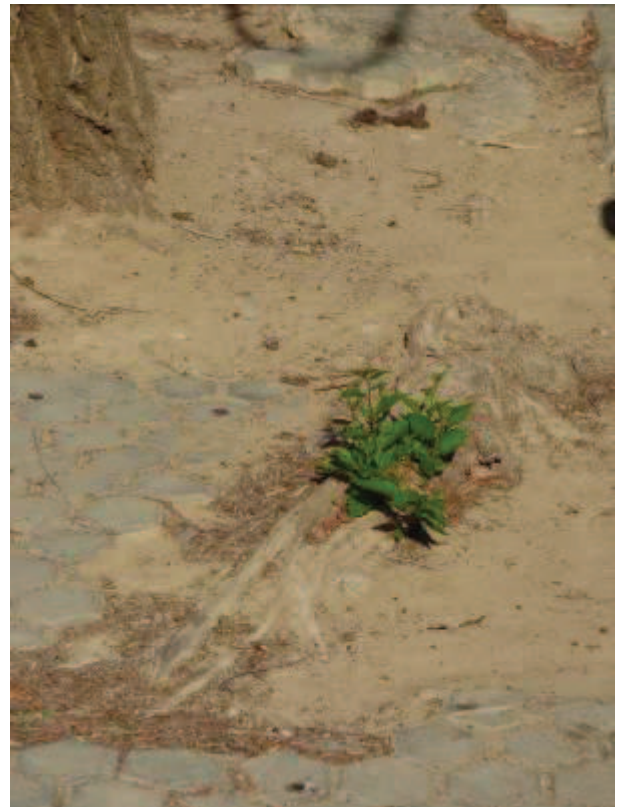
9. **FOTOGRAFÍAS:**

5. **LATITUD DE ACERADO:** Zona de aparcamiento y tránsito de peatones del recinto ferial
6. **LESIONES GRAVES:** Inclinado 15° S. Ramas principales terciadas con cortes abiertos de más de 15cm de diámetro que evidencian pudrición interna avanzada hasta la cruz principal. Varias exudaciones en copa y zonas chancrosas con madera deteriorada. Raíces superficiales que presentan lesiones mecánicas, y daños por la excesiva compactación del terreno y la limitación de espacio de crecimiento que ejerce el bordillo de separación entre terrizo y calzada.

7. **ESTADO GENERAL:** Desestructurado por el antiguo terciado no consolidado de las ramas principales. Copa conformada por reiteraciones superficialmente ancladas sobre zonas en pudrición. Medianamente vigoroso, con densa brotación epicórmica.

8. **OBSERVACIONES:** Afecciones foliares por galeruca grado medio. Interferencias con el tránsito de personas y con la zona de parking, debido a la brotación epicórmica de cruz y fuste inducida por el antiguo terciado.

"ÚNICO.- Autorizar el apeo de **un ejemplar de Olmo (Ulmus pumila) con id nº 31, situado en la Avenida Flota de Indias (AP-324-2018). LESIONES GRAVES:** Inclinación 15oN. Ramas principales terciadas con cortes abiertos de más de 15cm de diámetro que evidencian pudrición interna avanzada hasta la cruz principal. Varias exudaciones en copa y zonas chancrosas con madera deteriorada. Raíces superficiales que presentan lesiones mecánicas, y daños por la excesiva compactación del terreno y la limitación de espacio de crecimiento que ejerce el bordillo de separación entre terrizo y calzada. **ESTADO GENERAL:** Desestructurado por el antiguo terciado no consolidado de las ramas principales. Copa conformada por reiteraciones superficialmente ancladas sobre zonas en pudrición. Medianamente vigoroso, con densa brotación epicórmica. **OBSERVACIONES:** Afecciones foliares por galeruca grado medio. Interferencias con el tránsito de personas y con la zona de parking, debido a la brotación epicórmica de cruz y fuste inducida por el antiguo terciado".
