AP-312-18 a AP-331-18
AP-325-18
MSB

FICHA DE APEO DE ARBOLADO VIARIO (AP325/18) PARTE 2ª

1. **FECHA:** 09/07/18
2. **SITUACIÓN:** Avenida Flota de Indias **DISTRITO:** Los Remedios
3. **ESPECIE:** *Ulmus pumila* **Nº ID:** 39
4. **P.C. (cm):** 155 **ALTURA (m):** 10.5 **ALCORQUE (m):** Área de albero

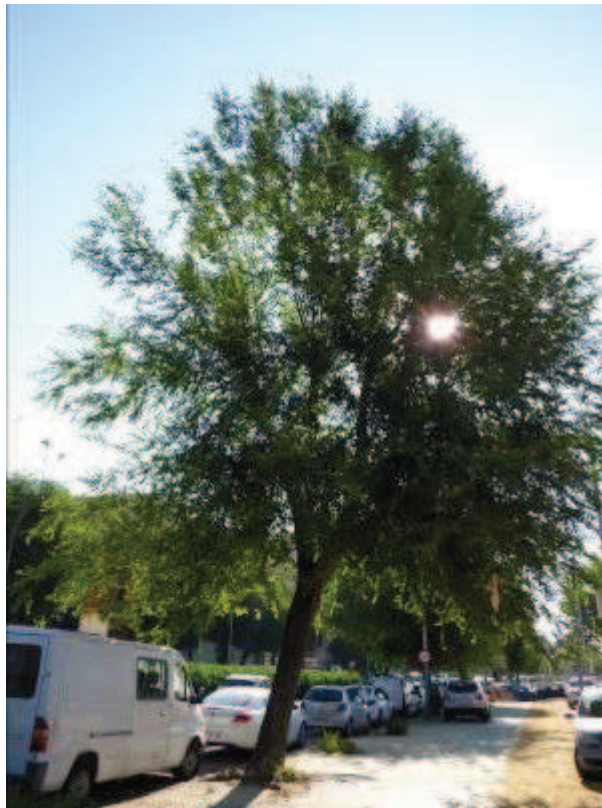
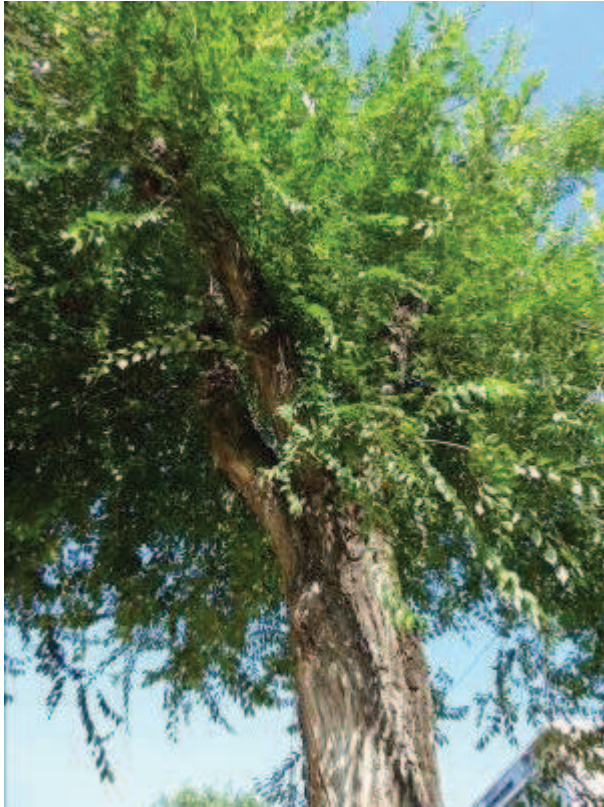
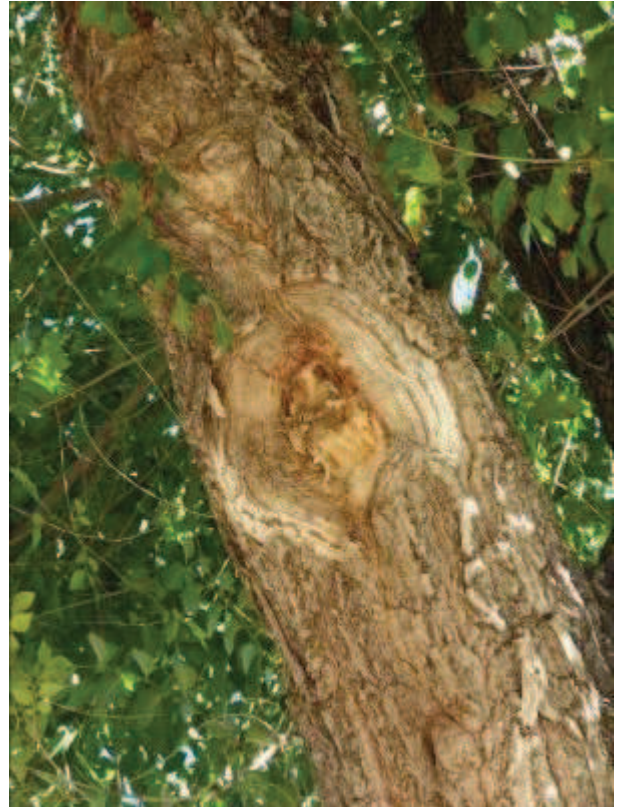
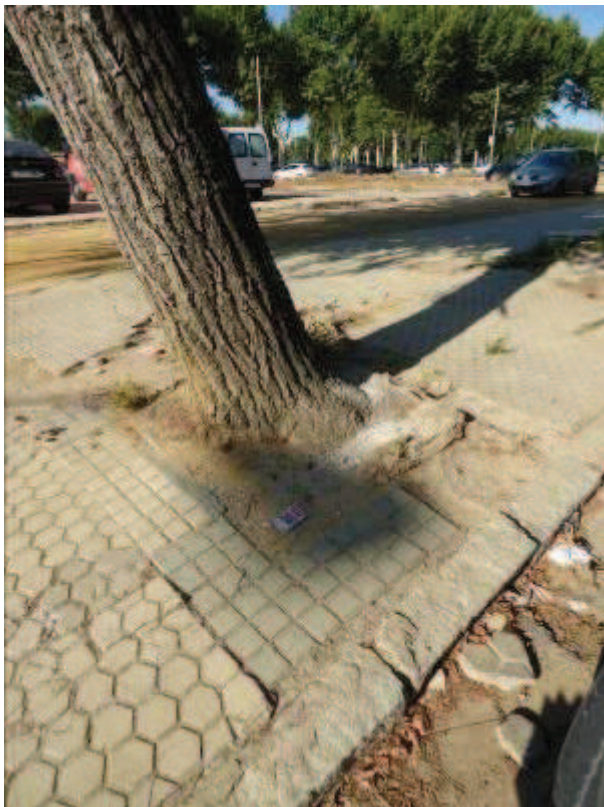
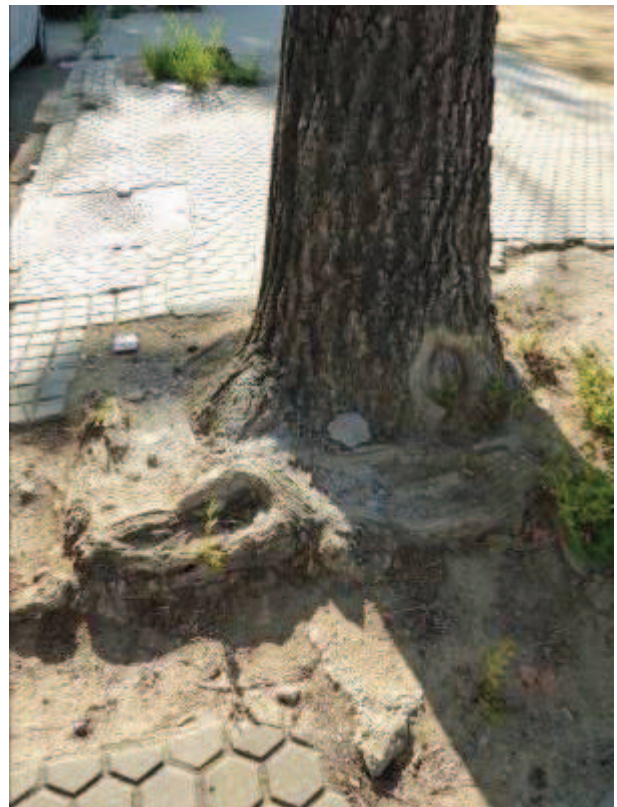
9. **FOTOGRAFÍAS:**

5. **LATITUD DE ACERADO:** Zona de aparcamiento y tránsito de peatones del recinto ferial
6. **LESIONES GRAVES:** Inclinado 21°S. Ramas principales terciadas con cortes abiertos de más de 15cm de diámetro que evidencian pudrición interna avanzada hasta la cruz principal. Varias exudaciones en copa y zonas chancrosas con madera deteriorada. Raíces superficiales que presentan lesiones mecánicas, y daños por la excesiva compactación del terreno y la limitación de espacio de crecimiento que ejerce el bordillo de separación entre terrizo y calzada.

7. **ESTADO GENERAL:** Desestructurado por el antiguo terciado no consolidado de las ramas principales. Copa conformada por reiteraciones superficialmente ancladas sobre zonas en pudrición. Medianamente vigoroso, con densa brotación epicórmica.

8. **OBSERVACIONES:** Afecciones foliares por galeruca grado medio. Interferencias con el tránsito de personas y con la zona de parking, debido a la brotación epicórmica de cruz y fuste inducida por el antiguo terciado.

"ÚNICO.- Autorizar el apeo de **un ejemplar de Olmo (Ulmus pumila) con id nº 39, situado en la Avenida Flota de Indias (AP-325-2018). LESIONES GRAVES: Inclinado 21 S. Ramas principales terciadas con cortes abiertos de más de 15cm de diámetro que evidencian pudrición interna avanzada hasta la cruz principal. Varias exudaciones en copa y zonas chancrosas con madera deteriorada. Raíces superficiales que presentan lesiones mecánicas, y daños por la excesiva compactación del terreno y la limitación de espacio de crecimiento que ejerce el bordillo de separación entre terrizo y calzada. ESTADO GENERAL: Desestructurado por el antiguo terciado no consolidado de las ramas principales. Copa conformada por reiteraciones superficialmente ancladas sobre zonas en pudrición. Medianamente vigoroso, con densa brotación epicórmica. OBSERVACIONES: Afecciones foliares por galeruca grado medio. Interferencias con el tránsito de personas y con la zona de parking, debido a la brotación epicórmica de cruz y fuste inducida por el antiguo terciado"**.
