Expediente: 215/2018

AP-312-18 a AP-331-18
AP-328-18
MSB

FICHA DE APEO DE ARBOLADO VIARIO (AP328/18) PARTE 2ª

1. **FECHA:** 09/07/18
2. **SITUACIÓN:** Avenida Flota de Indias **DISTRITO:** Los Remedios
3. **ESPECIE:** *Ulmus pumila* **Nº ID:** 24
4. **P.C. (cm):** 175 **ALTURA (m):** 10 **ALCORQUE (m):** Área de albero

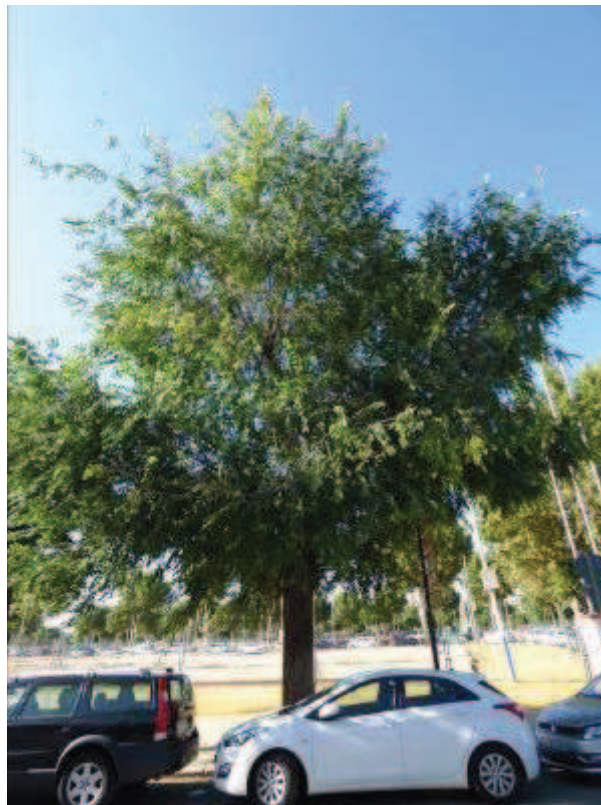
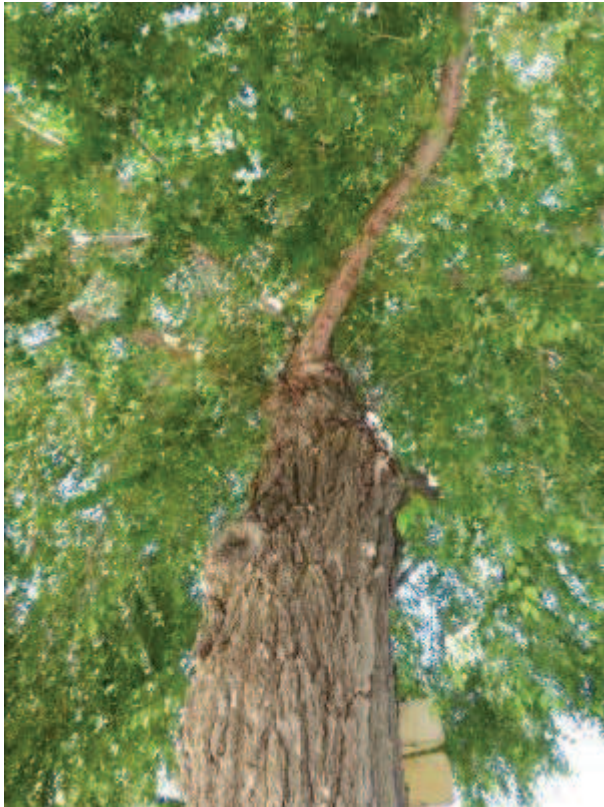
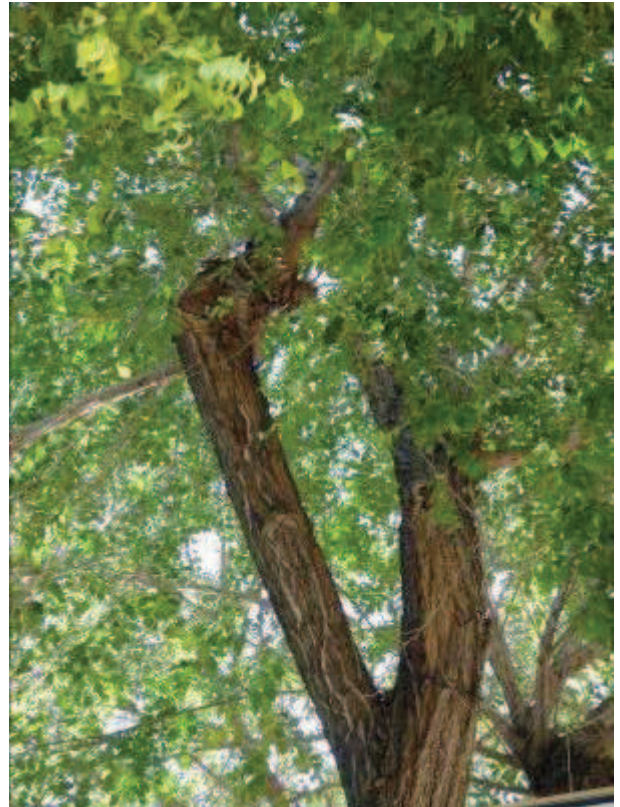
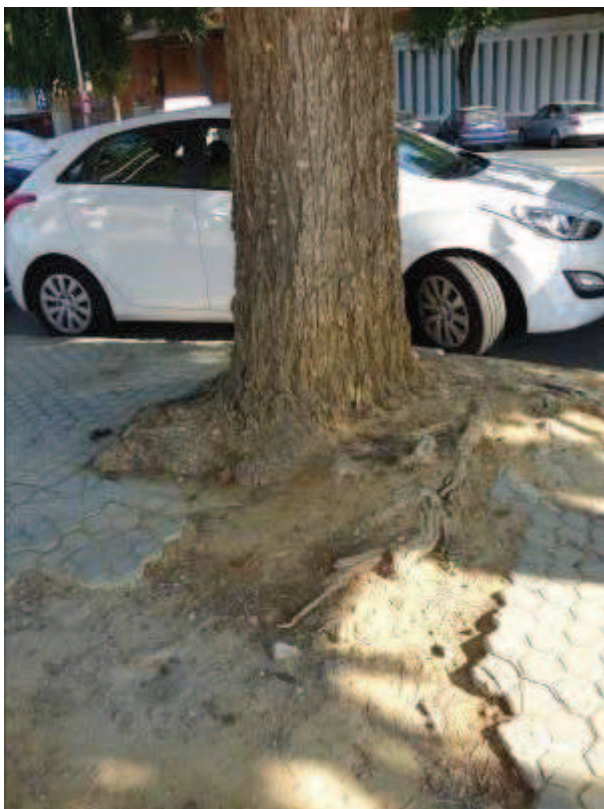
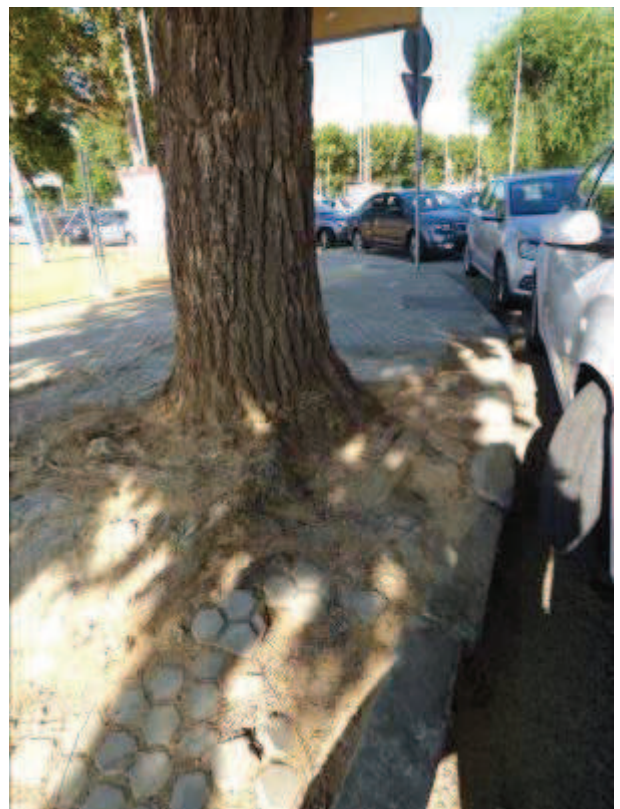
9. **FOTOGRAFÍAS:**

5. **LATITUD DE ACERADO:** Zona de aparcamiento y tránsito de peatones del recinto ferial
6. **LESIONES GRAVES:** Ramas principales terciadas con cortes abiertos de más de 15cm de diámetro que evidencian pudrición interna avanzada hasta la cruz principal. Varias exudaciones en copa y zonas chancrosas con madera deteriorada. Raíces superficiales que presentan lesiones mecánicas, y daños por la excesiva compactación del terreno y la limitación de espacio de crecimiento que ejerce el bordillo de separación entre terrizo y calzada.

7. **ESTADO GENERAL:** Desestructurado por el antiguo terciado no consolidado de las ramas principales. Copa conformada por reiteraciones superficialmente ancladas sobre zonas en pudrición. Medianamente vigoroso, con densa brotación epicórmica.

8. **OBSERVACIONES:** Afecciones foliares por galeruca grado medio. Interferencias con el tránsito de personas y con la zona de parking, debido a la brotación epicórmica de cruz y fuste inducida por el antiguo terciado.
