Expediente: 165/2018

AP-183-18 a AP-185-18
AP-184-18
CAF

FICHA DE APEO DE ARBOLADO VIARIO (AP184/18) PARTE 2ª

Formulario de Evaluación Básica de Riesgo de Arbolado

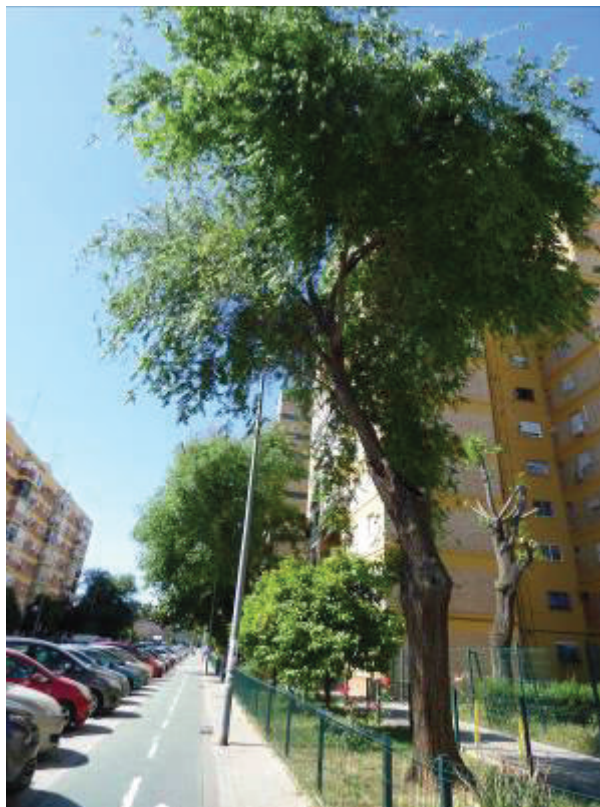
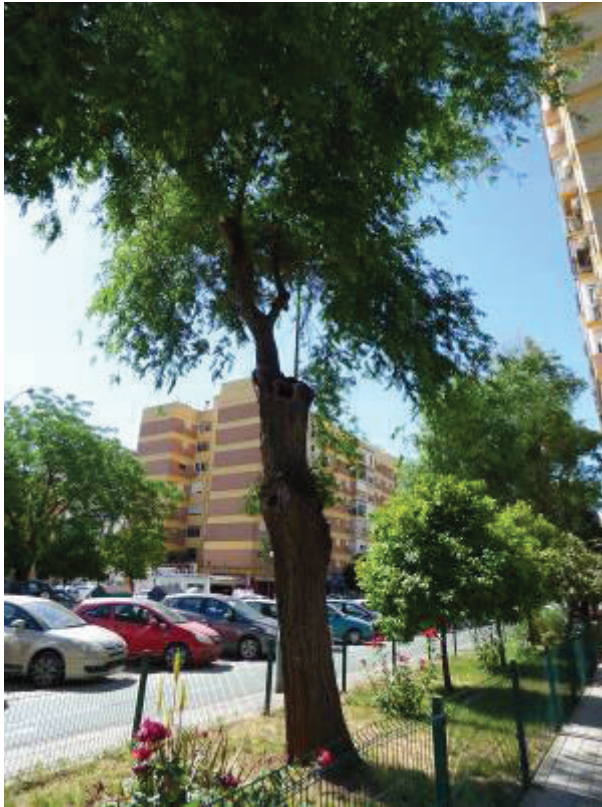
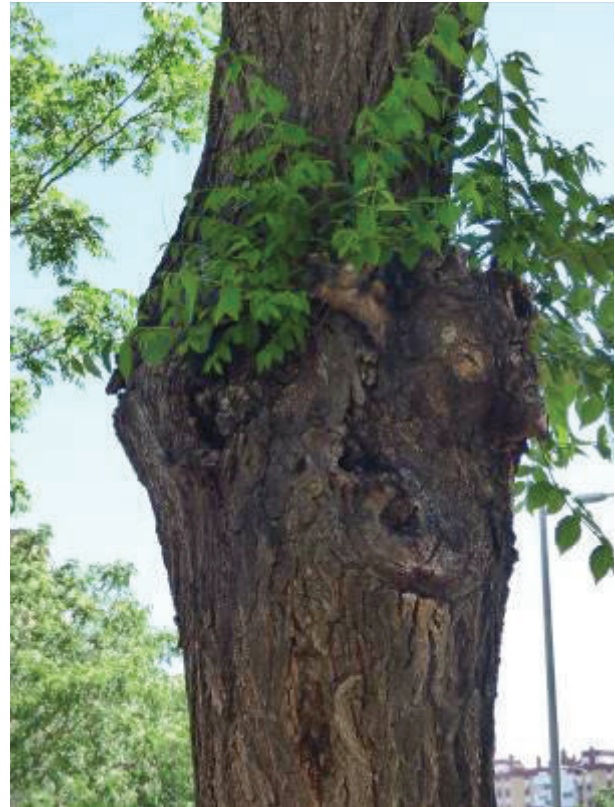
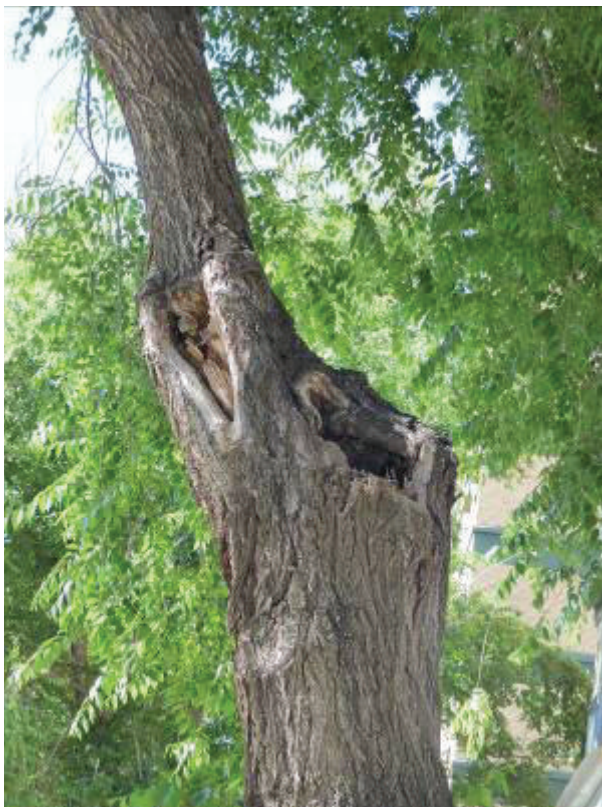
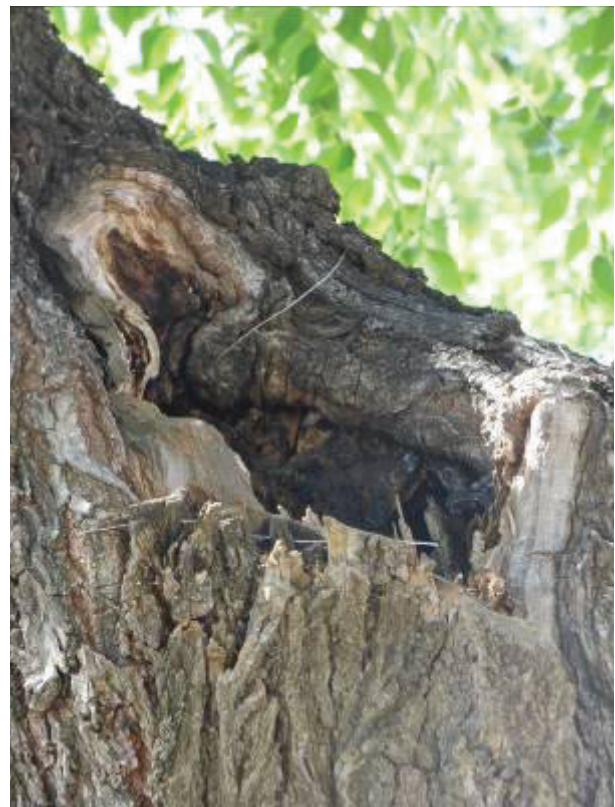
8. **OBSERVACIONES:** Ejemplar vigoroso, con afecciones foliares leves por galeruca. La carga foliar aumenta el riesgo de fractura.
9. **FOTOGRAFÍAS:**

5. **LATITUD DE ACERADO:** Alcorque ubicado entre acerado y carril bici.
6. **LESIONES GRAVES:** Pudrición y engrosamiento de la sección por inducción de brotación epicórmica en el fuste, a 3m de altura. Sobre este punto, a nivel de la cruz original, aparecen dos cavidades desarrolladas a partir de la eliminación de ramas principales, de 25x15cm y, la mayor, de 30cm de diámetro con importante alcance radial y extensión axial en el interior del fuste. Queda un solo brazo principal en copa, anclado en esta zona de importante debilidad mecánica, ahilado y con carga en la zona terminal.

7. **ESTADO GENERAL:** Muy desestructurado y copa desequilibrada por la eliminación de ramas principales. Riesgo muy alto de fallo estructural desde la antigua cruz.

"ÚNICO.- Autorizar el apeo de un ejemplar de Olmo (*Ulmus pumila*) sin id asignado, situado en la Avenida Parque Amate (AP-184-2018). **LESIONES GRAVES:** Pudrición y engrosamiento de la sección por inducción de brotación epicórmica en el fuste, a 3 m. de altura. Sobre este punto, a nivel de la cruz original, aparecen dos cavidades desarrolladas a partir de la eliminación de ramas principales, de 25 x 15 cm. y, la mayor, de 30 cm. de diámetro con importante alcance radial y extensión axial en el interior del fuste. Queda un solo brazo principal en copa, anclado en esta zona de importante debilidad mecánica, ahilado y con carga en la zona terminal. **ESTADO GENERAL:** Muy desestructurado y copa desequilibrada por la eliminación de ramas principales. Riesgo muy alto de fallo estructural desde la antigua cruz. **OBSERVACIONES:** Ejemplar vigoroso, con afecciones foliares leves por galeruca. La carga foliar aumenta el riesgo de fractura".
