Expediente 9/2018

AP-60-2018
CAF

FICHA DE APEO DE ARBOLADO VIARIO (60/18) PARTE 2ª

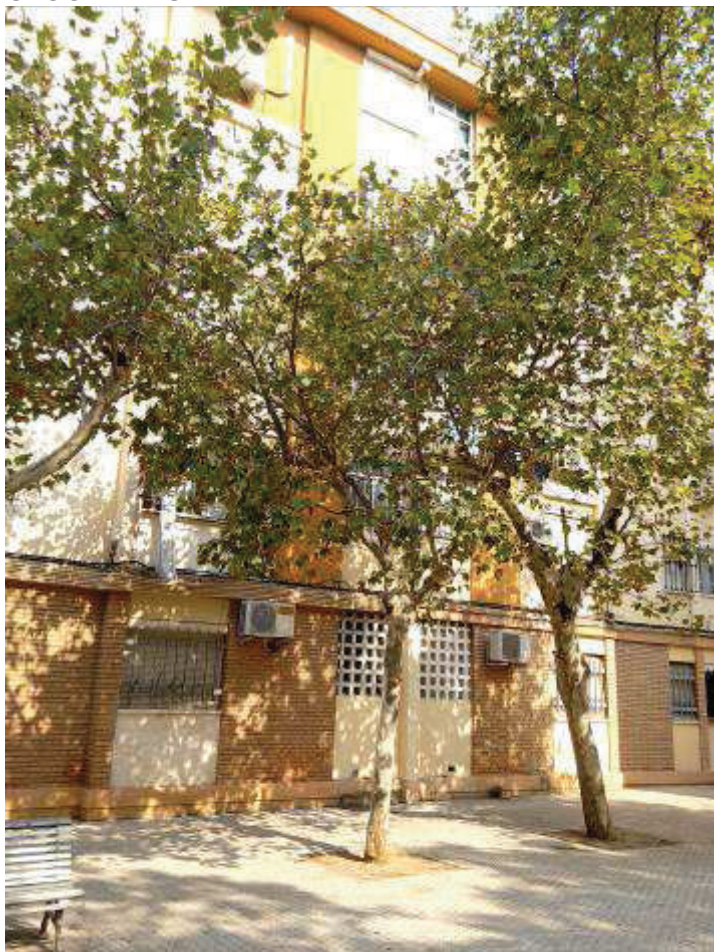
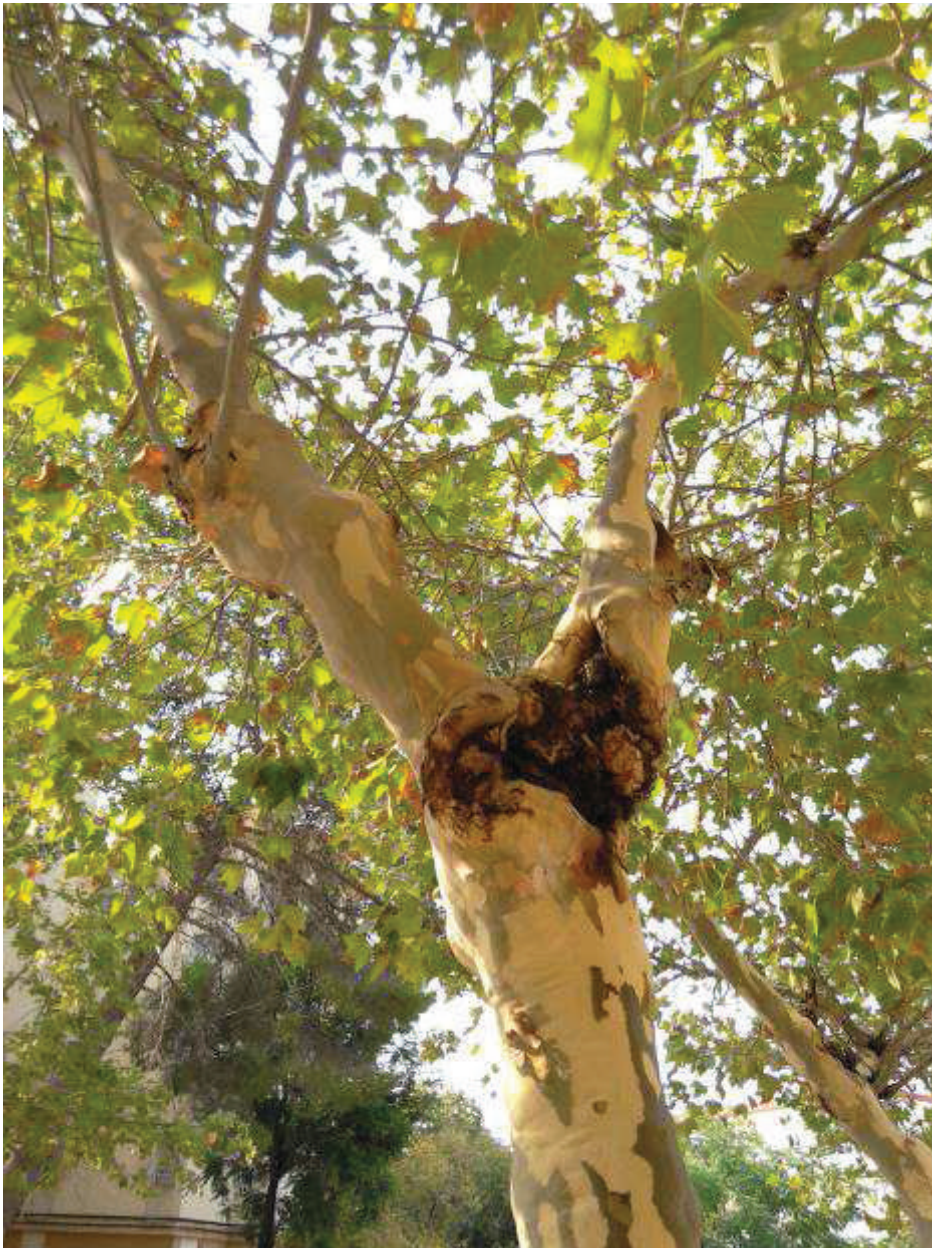
1. **FECHA:** 14/3/2018
2. **SITUACIÓN:** Plaza Barriada Felipe II **DISTRITO:** Sur
3. **ESPECIE:** *Platanus sp.* **Nº ID:** 82
4. **P.C. (cm):** 50 cm **ALTURA (m):** 4 **ALCORQUE (m):** cuadrado 1mx1m
5. **LATITUD DE ACERADO:** sobre acerado
6. **LESIONES GRAVES:** Árbol que presenta pudrición interior con hueco en la cruz y base de ramas principales. Inclinación hacia la vivienda contigua.
7. **ESTADO GENERAL:** Su estado general es inestable
8. **OBSERVACIONES:** Se observa pudrición en cruz y base de ramas principales y una inclinación acentuada hacia la vivienda contigua.
9. **FOTOGRAFÍAS:**
