Expediente 9/2018

AP-240-2018
MSB

FICHA DE APEO DE ARBOLADO VIARIO (240/18) PARTE 2ª

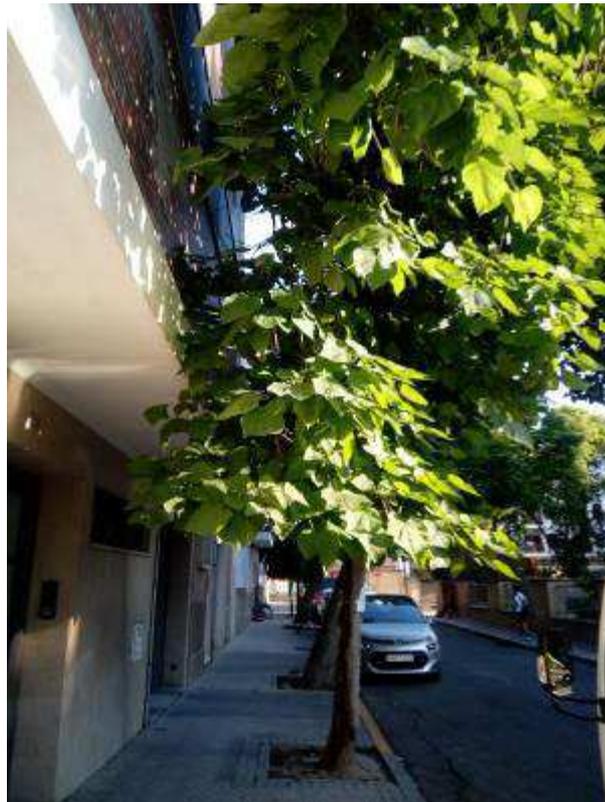
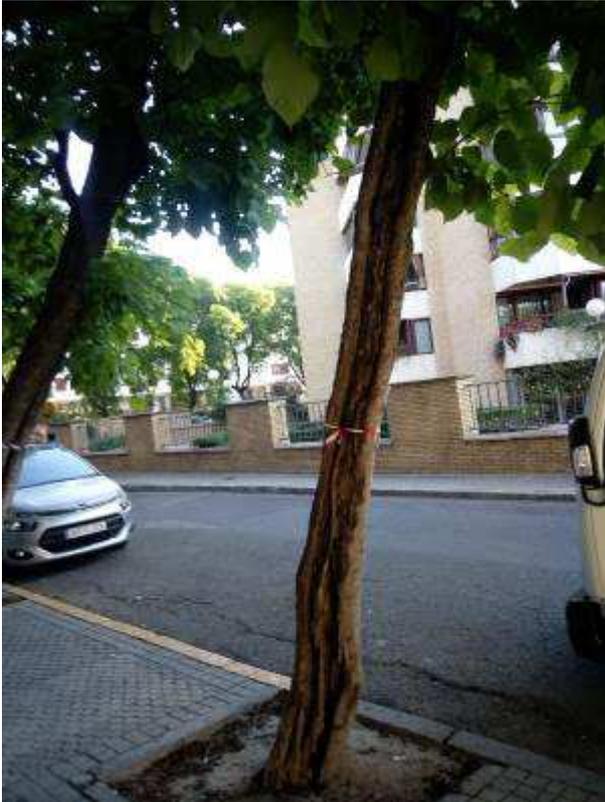
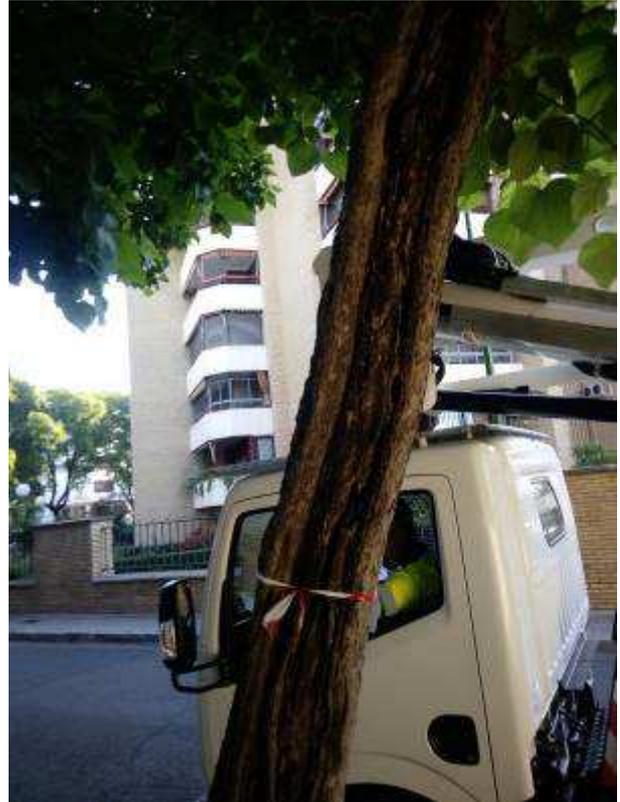
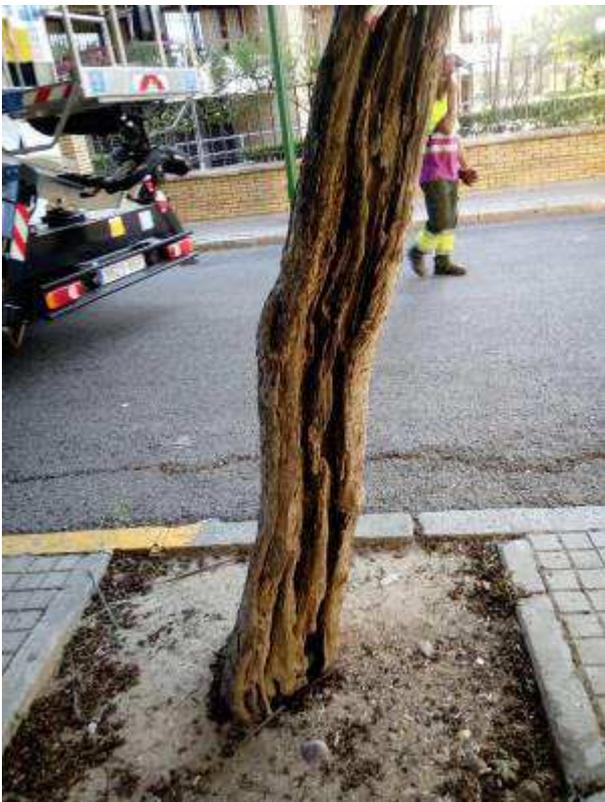
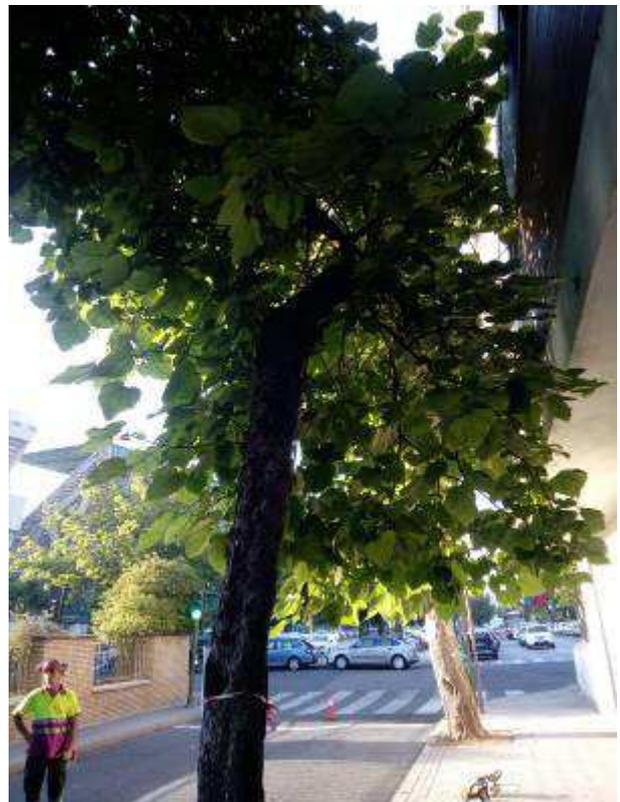
*"Visto el informe emitido por el Servicio Técnico de Parques y Jardines en relación al apeo de un ejemplar de **Catalpa bignonioides** con nº de ID 388 situado en la Calle San Antonio María Claret (AP-240-18), que se ha realizado sin autorización previa por las causas que se especifican a continuación, a tenor de lo acordado por el Ayuntamiento Pleno, en sesión celebrada el día 15 de diciembre de 2005, tomo conocimiento del mencionado apeo. **LESIONES GRAVES:** Necrosis en fuste desde la base del tronco hasta la cruz principal, con probable extensión radicular. **ESTADO GENERAL:** Vitalidad media, la carga de copa aumenta la probabilidad de colapso. **OBSERVACIONES:** Madera expuesta muy degradada y pared residual mínima".*

1. **FECHA:** 19/06/18
2. **SITUACIÓN:** Calle San Antonio M^oClaret **DISTRITO:** Palmera-Bellavista
3. **ESPECIE:** *Catalpa bignonioides* **Nº ID:** 388
4. **P.C. (cm):** 50 **ALTURA (m):** 8 **ALCORQUE (m):** Individual cuadrado 1x1
5. **LATITUD DE ACERADO:** Sobre acerado
6. **LESIONES GRAVES:** Necrosis en fuste desde la base del tronco hasta la cruz principal, con probable extensión radicular.
7. **ESTADO GENERAL:** Vitalidad media, la carga de copa aumenta la probabilidad de colapso.
8. **OBSERVACIONES:** Madera expuesta muy degradada y pared residual mínima.
9. **FOTOGRAFÍAS:**
