Expediente: 152/2018

AP-117-18
CAF

FICHA DE APEO DE ARBOLADO VIARIO (AP117/18) PARTE 2ª

Formulario de Evaluación Básica de Riesgo de Arbolado

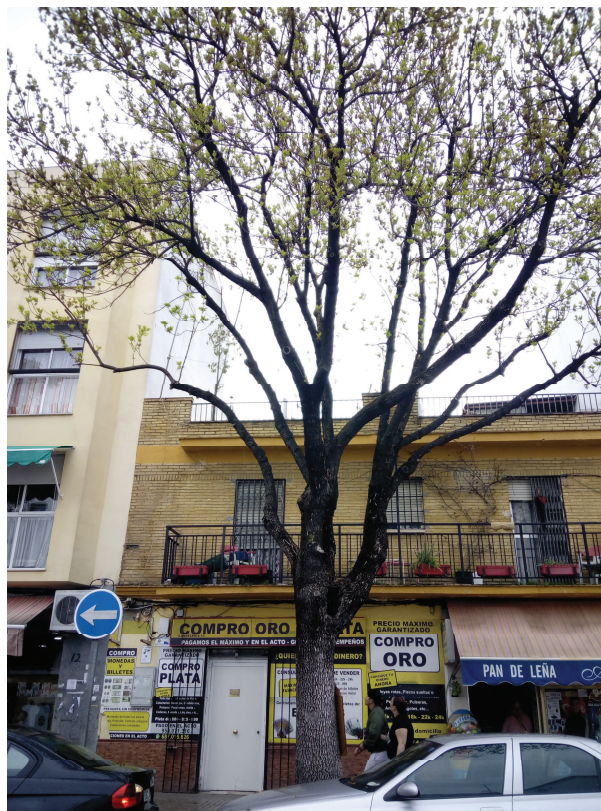
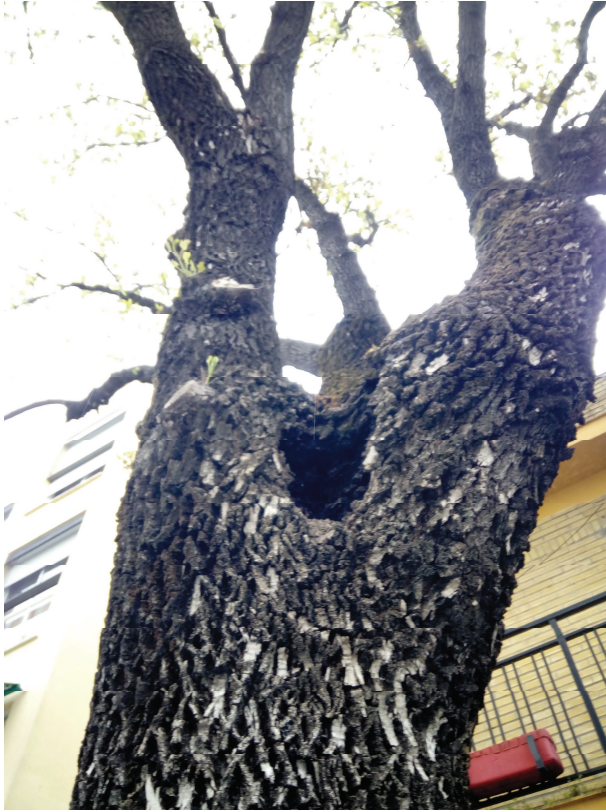
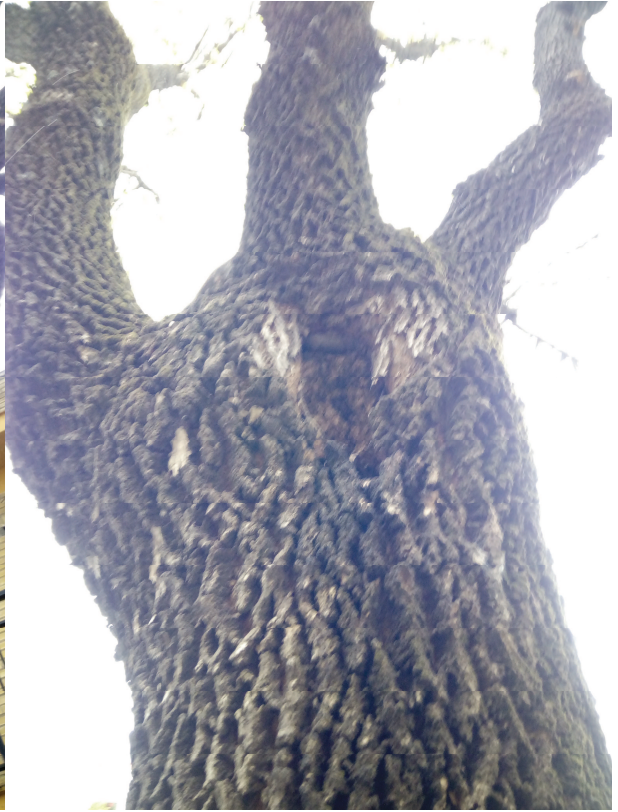
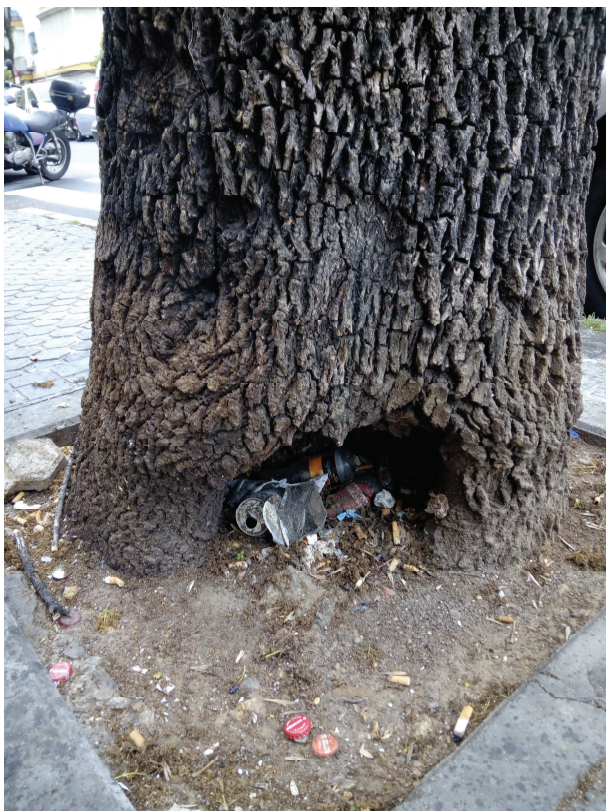
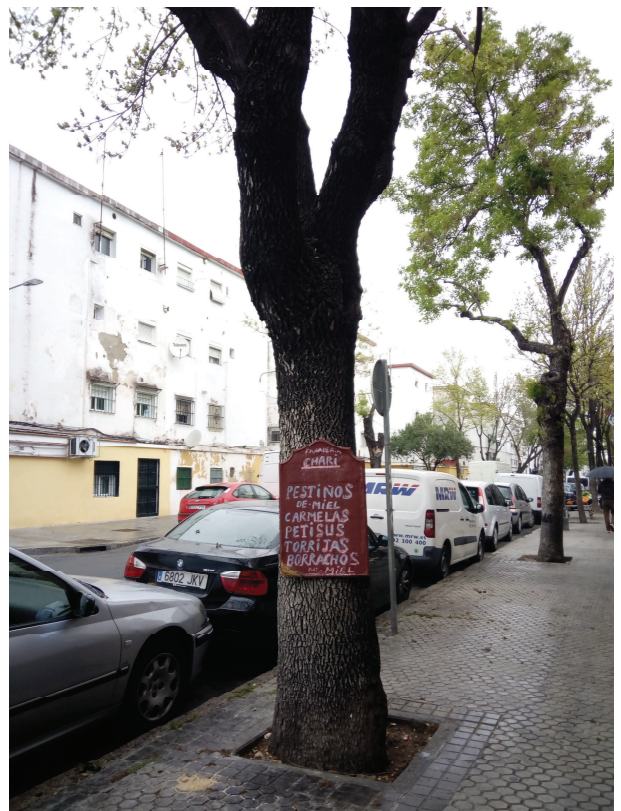
9. **FOTOGRAFÍAS:**

5. **LATITUD DE ACERADO:** Sobre acerado.
6. **LESIONES GRAVES:** Dos cavidades en la cruz principal de 15cm de diámetro cada una. Debilidad mecánica en la inserción de las ramas principales al estar ancladas sobre zonas en pudrición y gravemente deterioradas. Huevo de 30x20cm en la base del tronco de unos 20cm de profundidad. Se prevé la extensión de la pudrición del cuello del tronco a nivel radicular.

7. **ESTADO GENERAL:** Estructura alterada por antiguo terciado, con alto riesgo de fractura de ramas y del fuste.
8. **OBSERVACIONES:** Ejemplar medianamente vigoroso, aumentando el riesgo de fallo mecánico con el incremento de carga por la brotación foliar. Zona de alta ocupación por tratarse de una calle muy transitada, con proyección de colapso sobre la entrada de un establecimiento.

Notas, explicaciones, descripciones: Arbol maduro relativamente vigoroso pero con graves daños estructurales debido a la degradación de la madera en cruz y base del fuste. Grandes cavidades derivadas de la pudrición en puntos de carga estructural. Proyección de fallo mecánico sobre zona de alta peligrosidad por la elevada ocupación del espacio

Propuestas y/o consejos: Se recomienda el apeo y sustitución del ejemplar.
