**Expediente: 153/2018**

AP-127-18  
CAF

**FICHA DE APEO DE ARBOLADO VIARIO (AP127/18) PARTE 2ª**

# Formulario de Evaluación Básica de Riesgo de Arbolado

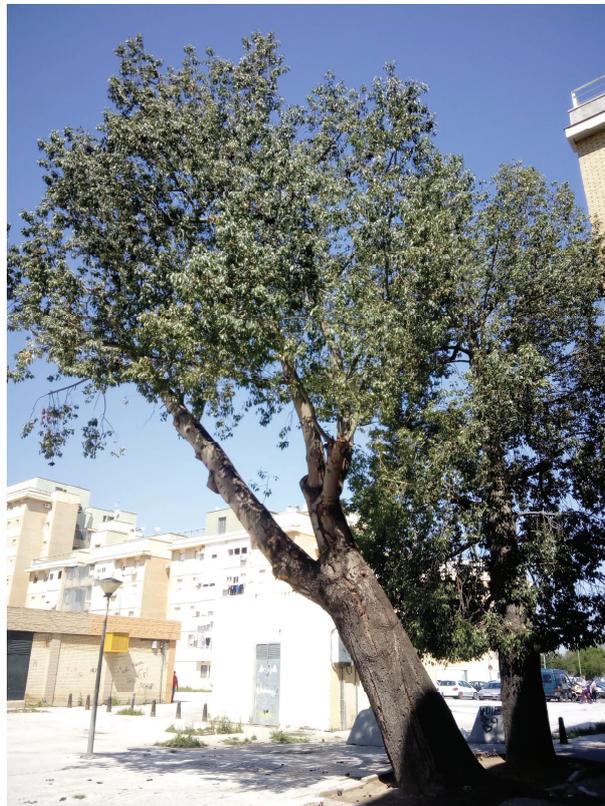
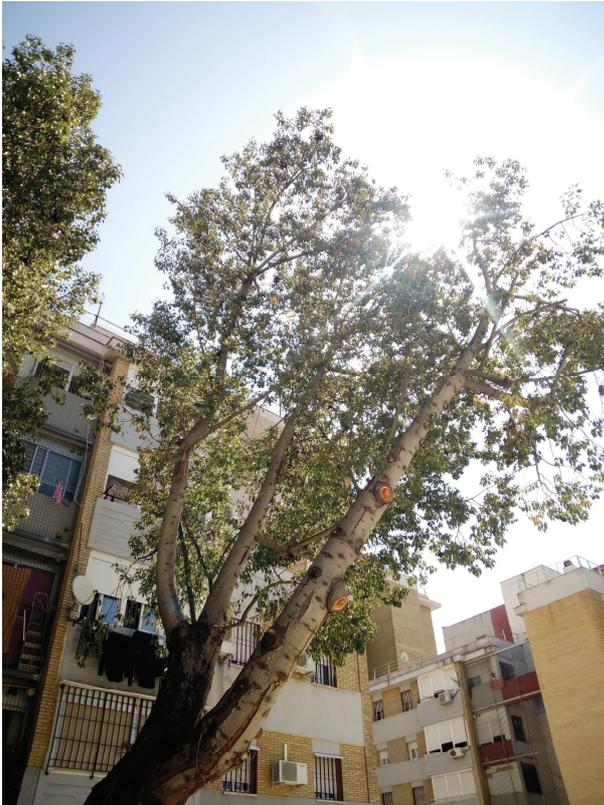
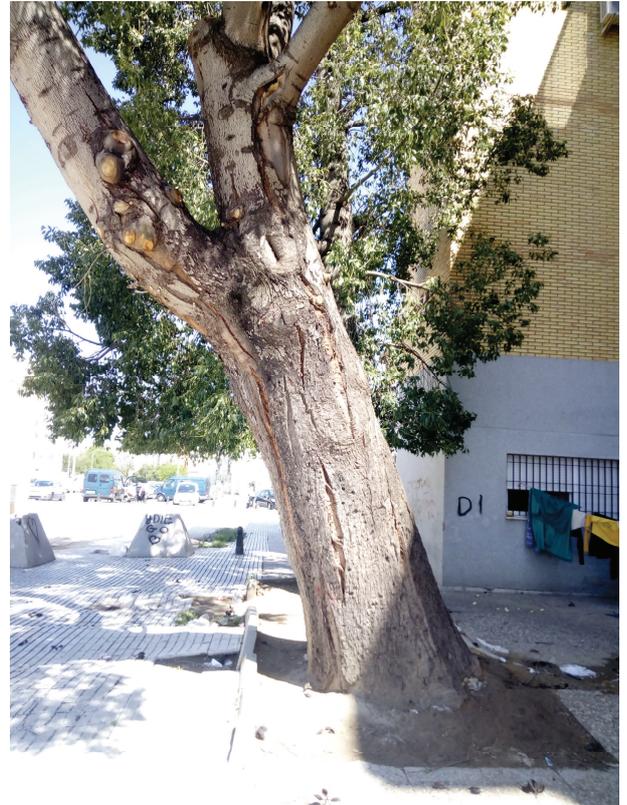
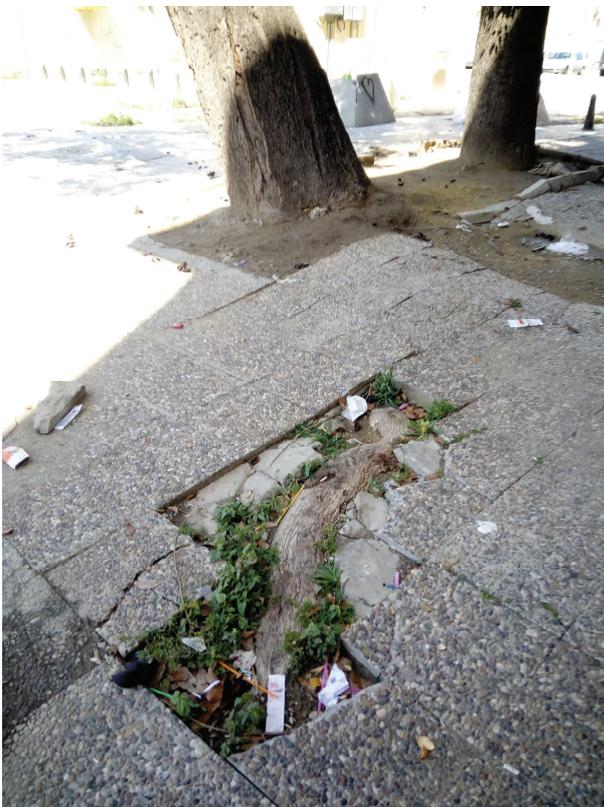
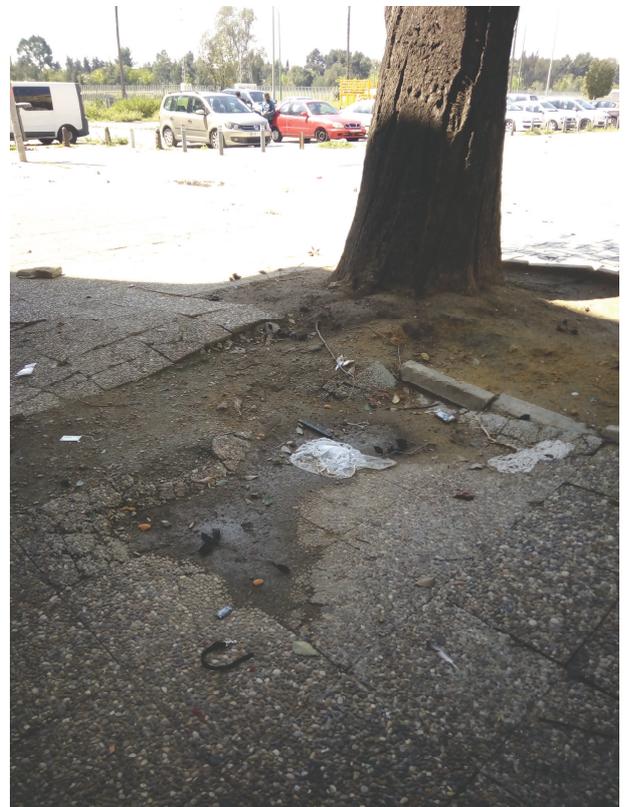
9. **FOTOGRAFÍAS:**

4. **P.C. (cm):** 180    **ALTURA (m):** 13    **ALCORQUE (m):** Individual cuadrado 1x1
5. **LATITUD DE ACERADO:** Sobre acerado.
6. **LESIONES GRAVES:** Fuste inclinado 35º Oeste, sin compensación de la inclinación en copa. Raíces de 10cm de diámetro expuestas en el área de tensión de la inclinación hasta 3m del tronco, que han provocado la rotura y levantamiento del pavimento con las consiguientes interferencias para el paso y uso por los viandantes. Las raíces visibles presentan daños mecánicos superficiales. Compactación y encharcamiento del terreno alrededor de la base.

7. **ESTADO GENERAL:** Estructura levemente alterada y podas recientes de refaldado en ramas principales. Alto riesgo de vuelco o fractura desde el cuello radicular.

8. **OBSERVACIONES:** Ejemplar medianamente vigoroso, aumentando el riesgo de fallo mecánico con el incremento de carga en copa. La inclinación es consecuencia aparente de la proximidad con el edificio colindante, sumada al gran porte relativo que desarrolla esta especie, por lo que se considera que no es adecuada a la ubicación.

**"ÚNICO.-** Autorizar el apeo de **un ejemplar de *Brachychiton sp* con id nº 2.838, situado en la Calle Asociación de Vecinos Esperanza Sur (AP-127-2018). LESIONES GRAVES:** Fuste inclinado 35° Oeste, sin compesación de la inclinación en copa. Raíces de 10 cm. de diámetro expuestas en el área de tensión de la inclinación hasta 3 m. del tronco, que han provocado la rotura y levantamiento del pavimento con las consiguientes interferencias para el paso y uso por los viandantes. Las raíces visibles presentan daños mecánicos superficiales. Compactación y encharcamiento del terreno alrededor de la base. **ESTADO GENERAL:** Estructura levemente alterada y podas recientes de refaldado en ramas principales. Alto riesgo de vuelco o fractura desde el cuello radicular. **OBSERVACIONES:** Ejemplar medianamente vigoroso, aumentando el riesgo de fallo mecánico con el incremento de carga en copa. La inclinación es consecuencia aparente de la proximidad con el edificio colindante, sumada al gran porte relativo que desarrolla esta especie, por lo que se considera que no es adecuada a la ubicación".
