Expediente: 295/2018

AP-925-18 a AP-935-18
AP-928-18
CAF

FICHA DE APEO DE ARBOLADO VIARIO (928/18) PARTE 2ª

ISA Formulario de Evaluación Básica de Riesgo de Arbolado

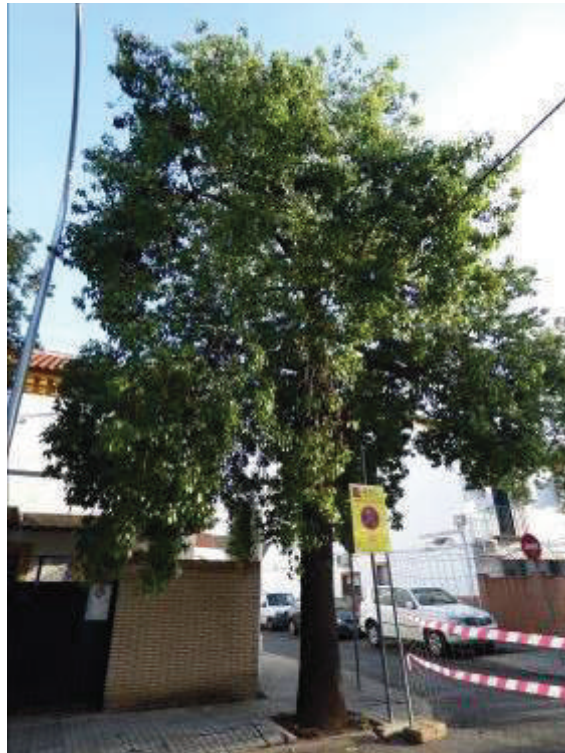
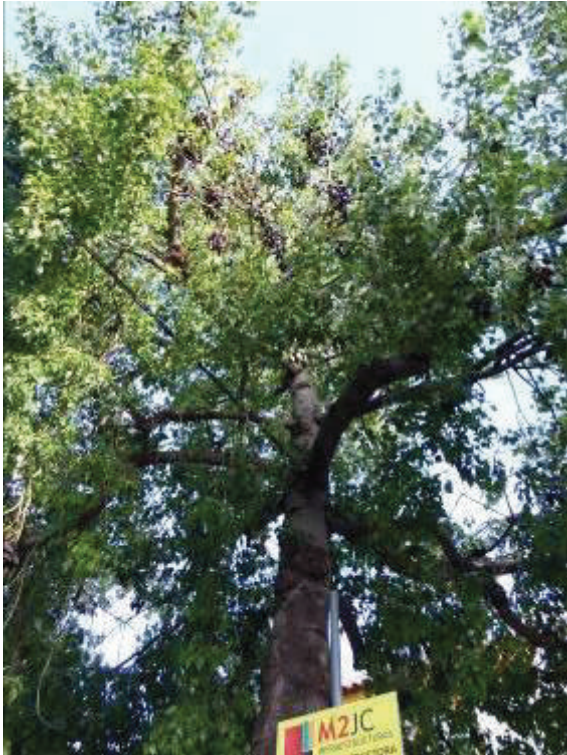
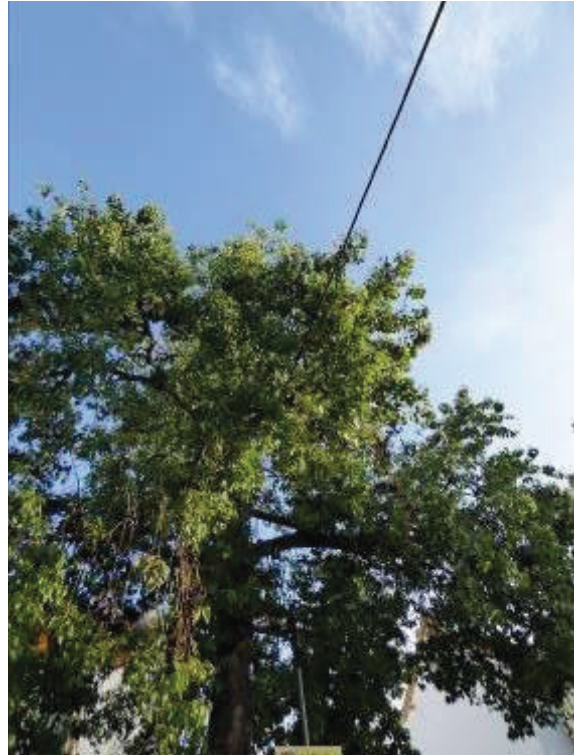
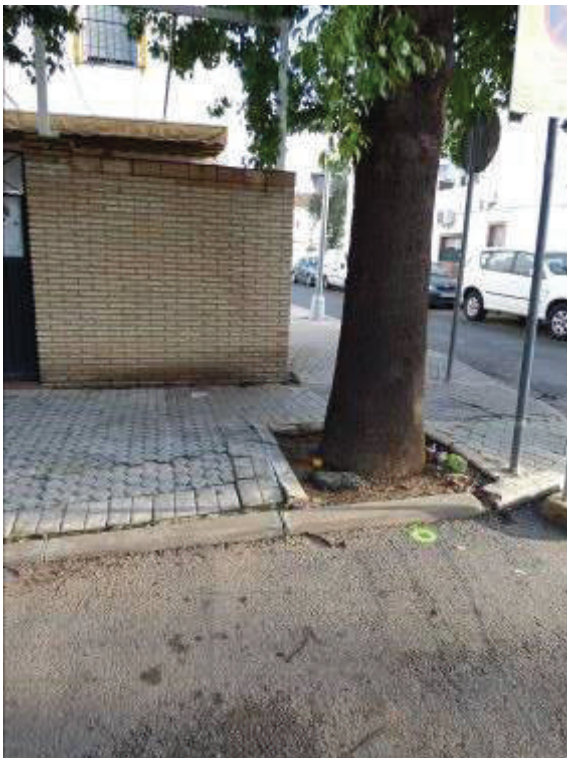
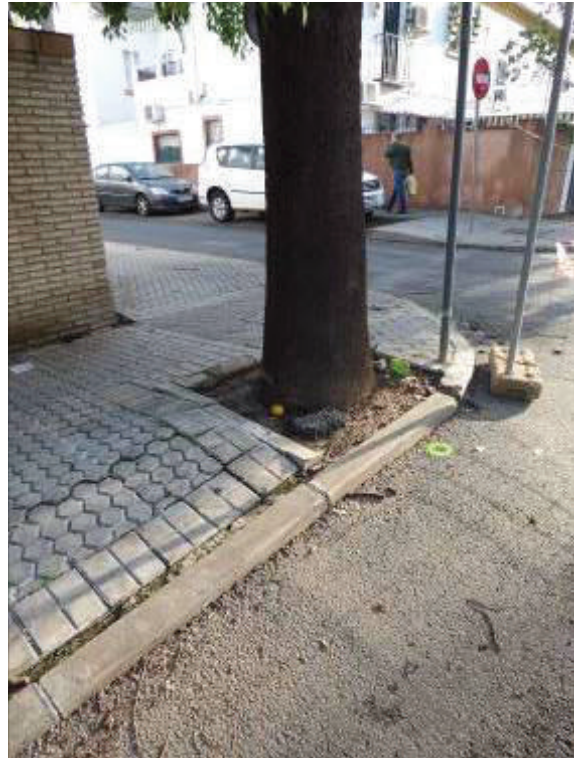
9. **FOTOGRAFÍAS:**

5. **LATITUD DE ACERADO:** Sobre acerado.
6. **LESIONES GRAVES:** Superficialidad radicular que ha provocado el abombamiento del pavimento, rotura de adoquinado y bordillo de acerado y alcorque, y levantamiento de los muros y patios de las viviendas particulares colindantes. Corte de raíces de hasta 10cm de diámetro para el enrasamiento del acerado y eliminación de interferencias en las viviendas. Contacto de ramas con el cableado. Tendencia de la especie al desarrollo de pudriciones radicales y antecedentes de vuelco y fractura de raíces en otros ejemplares similares de la ciudad.

7. **ESTADO GENERAL:** Estructurado con vitalidad media.
8. **OBSERVACIONES:** Se prevé un aumento de las interferencias y agravamiento de los daños en infraestructuras debido al propio proceso de desarrollo del árbol. Situación análoga en los ejemplares coetáneos de la alineación. Se reconoce la incorrecta selección de especie (porte importante y amplio desarrollo radicular) dada la limitación del espacio de crecimiento por las características de la calle (acerado estrecho y edificaciones muy próximas). La inaplazable repavimentación del acerado provocará daños irreversibles en raíces de relevancia estructural.

Árbol maduro, estructurado, con vitalidad media. No se detectan defectos mecánicos destacables ni en copa ni en tronco. A nivel del suelo, fuerte levantamiento del pavimento circundante al alcorque y rotura de los muros limitrofes de las viviendas más próximas por acción radicular. Raíces superficiales de gran calibre muy vigorosas, en extensión hasta 2m de distancia del tronco.

Actualmente no se detectan riesgos estructurales relevantes, sin embargo la selección de la especie de la alineación viaria no ha sido adecuada a la ubicación. Se trata de un acerado estrecho (<2m de ancho), con viviendas muy próximas a los árboles (muros de patios privados <1m), y de una especie de rápido crecimiento, porte importante y tendencia al desarrollo de raíces superficiales agresivas. Se considera que el espacio óptimo de plantación entre este tipo de árbol y el obstáculo ha de ser de 3,5 a 4,5m, muy por encima del actual. Esta situación ha provocado la insistente queja de los vecinos ante los daños continuados en sus viviendas, y dado el grave deterioro del pavimento, se ha puesto de manifiesto la necesidad de reacondicionamiento del acerado para permitir el paso de los viandantes. El enrasado y arreglo del adoquinado de la acera hace inevitable el corte de raíces de importante calibre que provocará el declive y debilitamiento mecánico del anclaje radicular.
