**Expediente: 295/2018**

AP-925-18 a AP-935-18  
AP-931-18  
CAF

**FICHA DE APEO DE ARBOLADO VIARIO (931/18) PARTE 2ª**

# ISA Formulario de Evaluación Básica de Riesgo de Arbolado

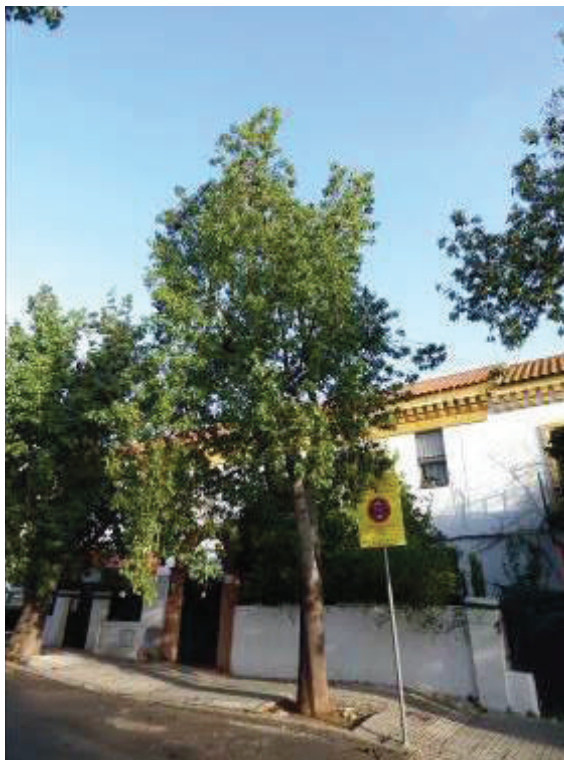
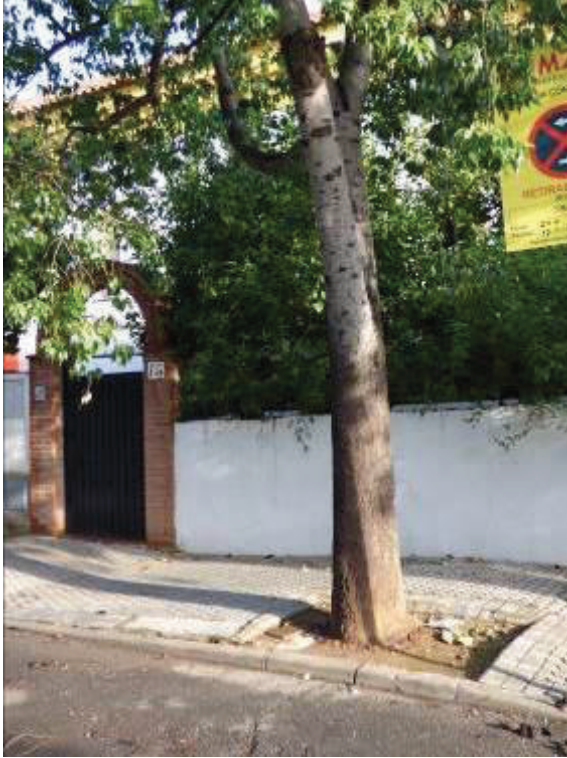
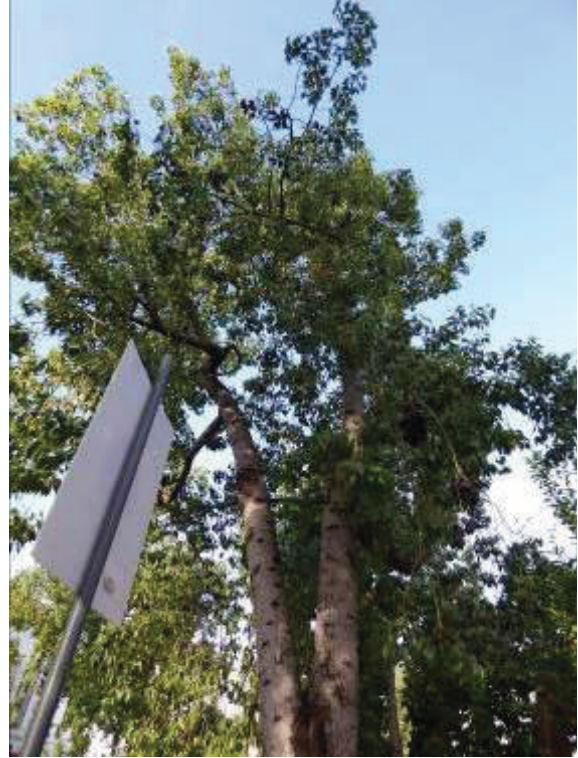
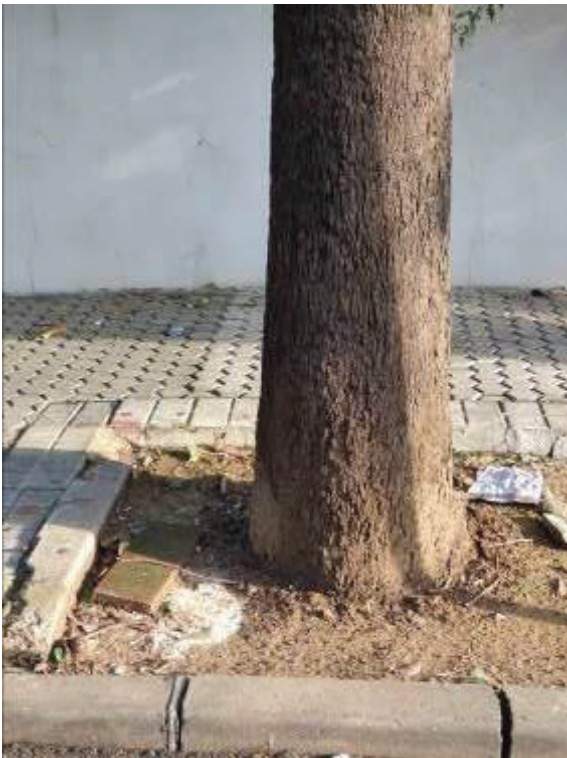
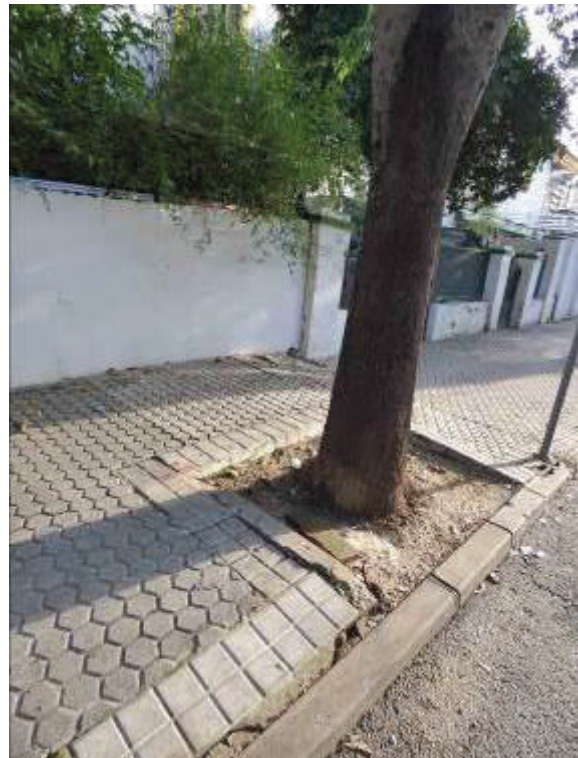
9. **FOTOGRAFÍAS:**

5. **LATITUD DE ACERADO:** Sobre acerado.
6. **LESIONES GRAVES:** Superficialidad radicular que ha provocado el abombamiento del pavimento, rotura de adoquinado y bordillo de acerado y alcorque, y levantamiento de los muros y patios de las viviendas particulares colindantes. Corte de raíces de hasta 10cm de diámetro para el enrasamiento del acerado y eliminación de interferencias en las viviendas. Tendencia de la especie al desarrollo de pudriciones radiculares y antecedentes de vuelco y fractura de raíces en otros ejemplares similares de la ciudad. Ejes codominantes con corteza incluida.

7. **ESTADO GENERAL:** Estructurado con vitalidad media.
8. **OBSERVACIONES:** Se prevé un aumento de las interferencias y agravamiento de los daños en infraestructuras debido al propio proceso de desarrollo del árbol. Situación análoga en los ejemplares coetáneos de la alineación. Se reconoce la incorrecta selección de especie (porte importante y amplio desarrollo radicular) dada la limitación del espacio de crecimiento por las características de la calle (acerado estrecho y edificaciones muy próximas). La inaplazable repavimentación del acerado provocará daños irreversibles en raíces de relevancia estructural.

Árbol maduro, estructurado, con vitalidad media. No se detectan defectos mecánicos destacables ni en copa ni en tronco. A nivel del suelo, fuerte levantamiento del pavimento circundante al alcorque y rotura de los muros limitrofes de las viviendas más próximas por acción radicular. Raíces superficiales de gran calibre muy vigorosas, en extensión hasta 2m de distancia del tronco.

Actualmente no se detectan riesgos estructurales relevantes, sin embargo la selección de la especie de la alineación viaria no ha sido adecuada a la ubicación. Se trata de un acerado estrecho (<2m de ancho), con viviendas muy próximas a los árboles (muros de patios privados <1m), y de una especie de rápido crecimiento, porte importante y tendencia al desarrollo de raíces superficiales agresivas. Se considera que el espacio óptimo de plantación entre este tipo de árbol y el obstáculo ha de ser de 3,5 a 4,5m, muy por encima del actual. Esta situación ha provocado la insistente queja de los vecinos ante los daños continuados en sus viviendas, y dado el grave deterioro del pavimento, se ha puesto de manifiesto la necesidad de reacondicionamiento del acerado para permitir el paso de los viandantes. El enrasado y arreglo del adoquinado de la acera hace inevitable el corte de raíces de importante calibre que provocará el declive y debilitamiento mecánico del anclaje radicular.
