FICHA DE SOLICITUD APEO DE ARBOLADO ZONA VERDE (AP889-2018) 2ª PARTE

2. SITUACIÓN: Parque Bordas Chinchurreta. Distrito: San Pablo-Santa Justa. **ID:** 11907

3. ESPECIE: *Acacia saligna*.

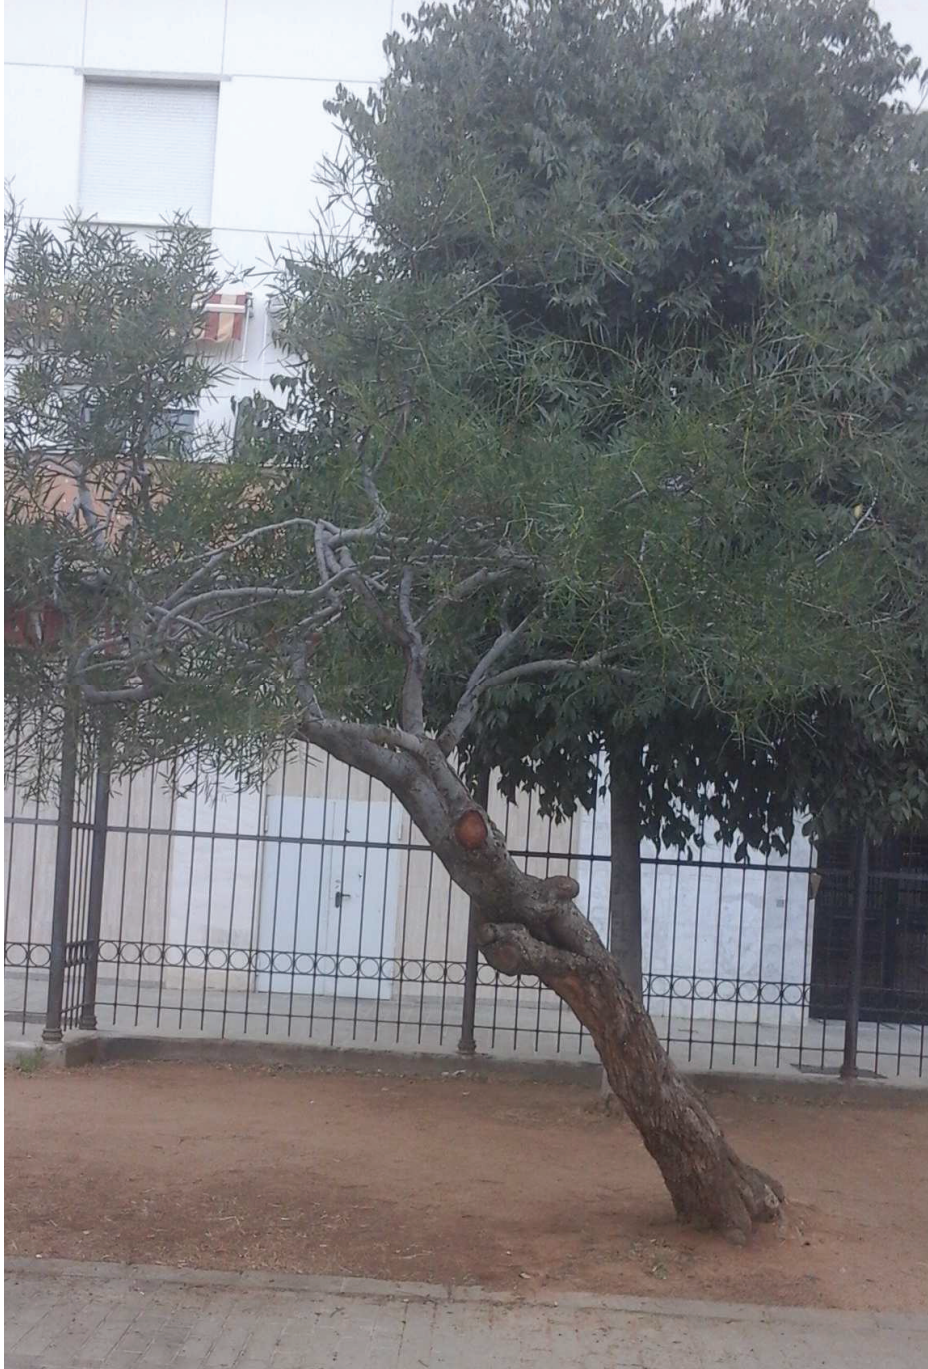
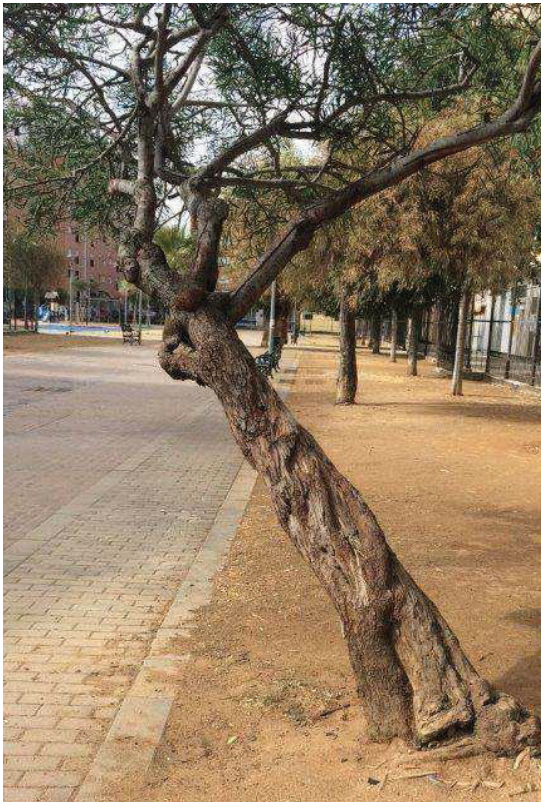
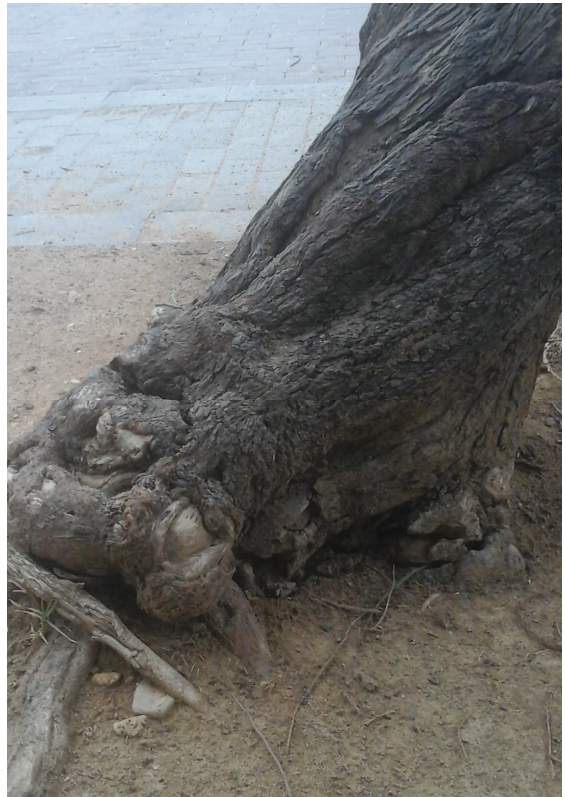
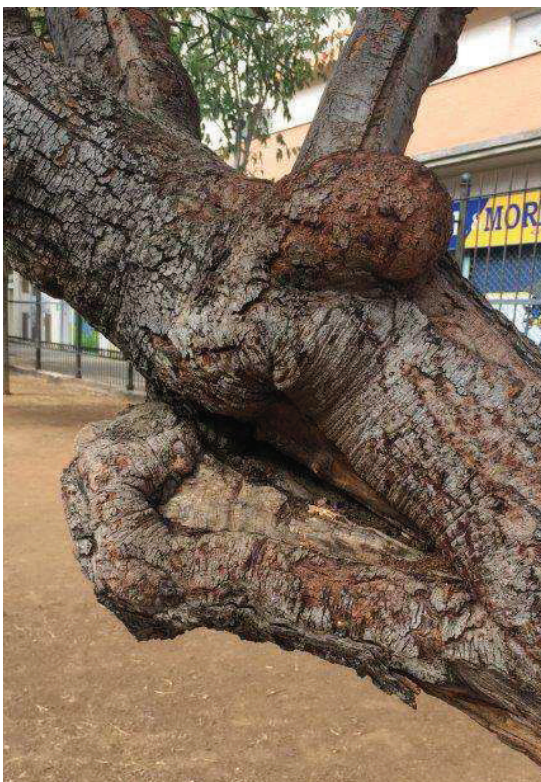
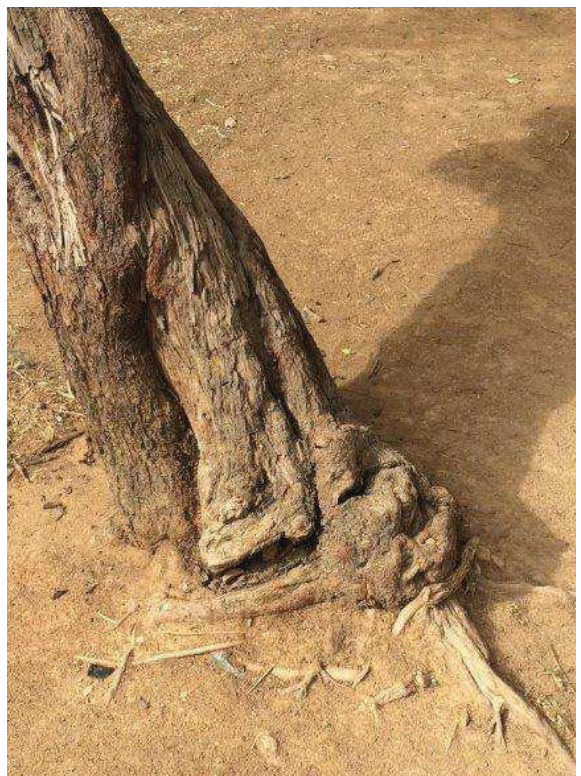
9. FOTOGRAFÍAS

6. LESIONES GRAVES: Inclinación de 50°. Rotura a nivel del cuello. Presenta síntomas de raíz estrangulante. Madera vista y grietas en la base del tronco.

7. ESTADO GENERAL: Riesgo de rotura de cuello.

Ejemplar que presenta sintoma de fallo del sistema de anclaje, con una elevada inclinación de 50° y grietas horizontales en la zona proxima al cuello. Se observan posible estrangulamiento debido a la presencia de raíces espiralizantes. Zonas con madera vista y engrosamientos en varias partes del tronco, incluyendo la zona de la base del tronco.

Árbol visiblemente desvitalizado con alta probabilidad de rotura de cuello por los defectos que se observan en este. Se encuentra en una situación irreversible, suponiendo además un riesgo alto para peatones ya que se encuentra en una zona de recreo, lo que hace recomendable su eliminación.
