AYUNTAMIENTO DE SEVILLA

Expediente: 248/2018

FICHA DE APEO DE ARBOLADO VIARIO (708-18) PARTE 2ª

Formulario de Evaluación Básica de Riesgo de Arbolado

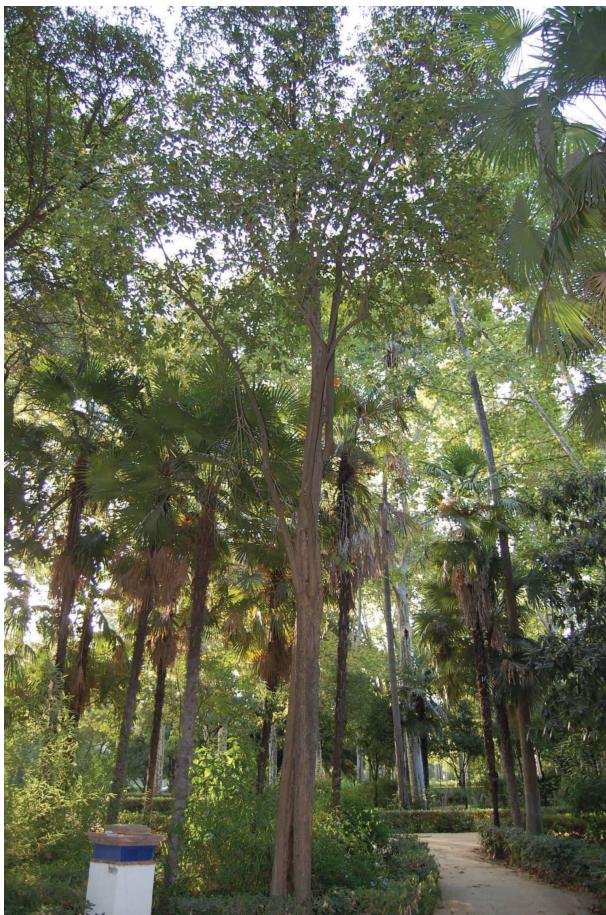
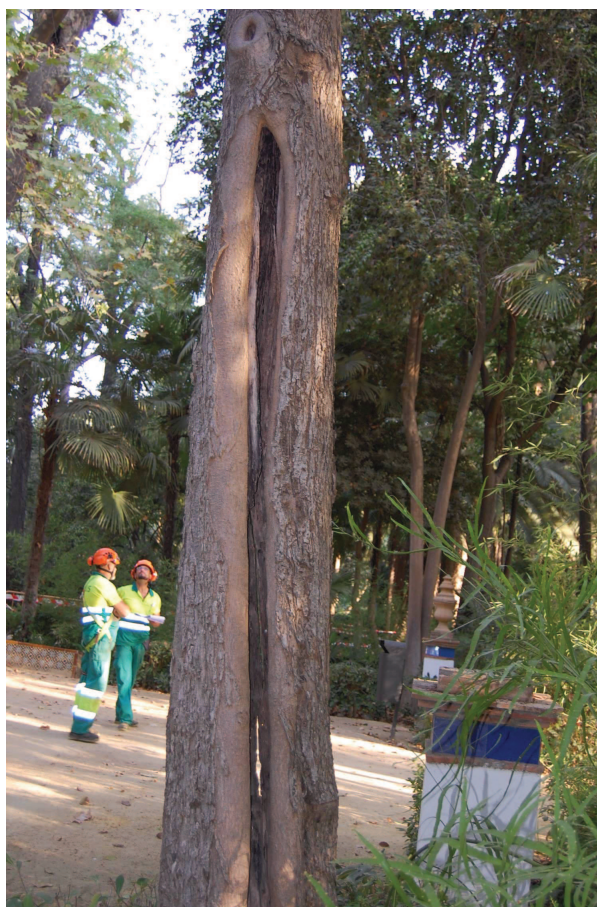
1. **FECHA:** 31-8-18
2. **SITUACIÓN:** Parque María Luisa **DISTRITO:** Sur
3. **ESPECIE:** Ligustrum japonicum **Nº ID:** 1325
4. **P.C. (c.m):** 133 **ALTURA (m):** 10 **ALCORQUE (m):** Parterre de tierra
5. **LATITUD DE ACERADO:**
6. **LESIONES GRAVES:** Tronco hueco con hendidura longitudinal de unos 4 metros quedando una pared residual escasa, en algunas zonas incluso atravesada por grietas
7. **ESTADO GENERAL:** El estado fisiológico del árbol lo podríamos catalogar como medio, aunque su estructura sea débil y ante la presencia de vientos pudiera fracturar.
8. **OBSERVACIONES:** Posibilidad elevada de rotura y colapso total de la copa.
9. **FOTOGRAFÍAS:**

Número de problema	Parte del árbol	Consideraciones de preocupación	Perímetro de la parte afectada (cm)	Distancia de caída a diana (m)	Número de Diana	Protección de diana	Probabilidad												Categorización del riesgo (Matriz 2)				
							Fallo				Impacto				Fallo e Impacto (Matriz 1)					Consecuencias			
							Improbable	Posible	Probable	Inminente	Muy bajo	Bajo	Medio	Alto	Improbable	Algo probable	Probable	Muy Probable		Insignificante	Menor	Significante	Severo
1	Tronco	ROTURA		10	1	NO				X			X			X				X	Alto

Propuestas y/o consejos Dado que no es recuperable su estado y la posibilidad de rotura y colapso total es alta se propone el apeo de dicho árbol.
