*"Visto el informe emitido por el Servicio Técnico de Parques y Jardines en relación al apeo de un ejemplar de Cercis siliquastrum con nº de ID 16885 situado en el Parque de María Luisa (AP-861-18), que se ha realizado sin autorización previa por las causas que se especifican a continuación, a tenor de lo acordado por el Ayuntamiento Pleno, en sesión celebrada el día 15 de diciembre de 2005, tomo conocimiento del mencionado apeo. **LESIONES GRAVES:** Rotura de un eje codominante a la altura de la cruz como consecuencia de una podredumbre avanzada. Se aprecia podredumbre en el hueco producido por esta rotura del duramen del fuste. **ESTADO GENERAL:** Ha perdido el 50% de su copa como consecuencia de esta rotura. **OBSERVACIONES:** El árbol ha quedado en una situación muy crítica, su eje principal tiene una podredumbre avanzada que puede debilitar la inserción del eje secundario que le queda. Por tanto es conveniente proceder al apeo inmediato del árbol dado su nula capacidad de recuperación y la alta probabilidad de colapso del eje secundario que le queda".*

### FICHA DE APEO DE ARBOLADO VIARIO (861-18) PARTE 2ª

# Formulario de Evaluación Básica de Riesgo de Arbolado

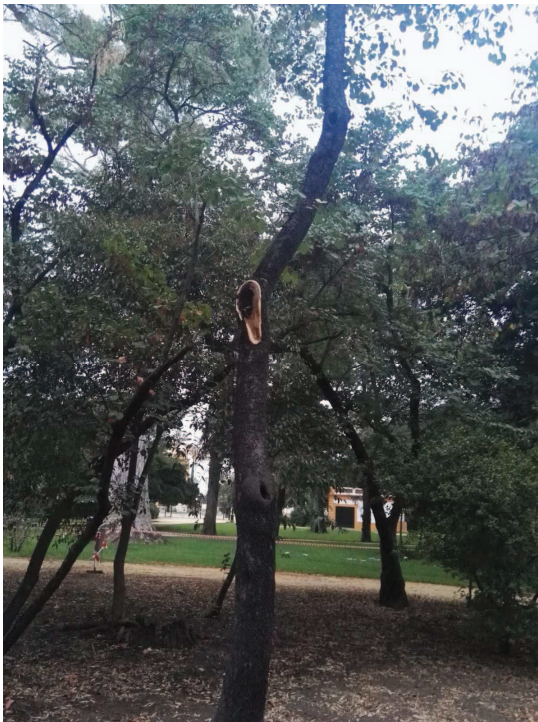
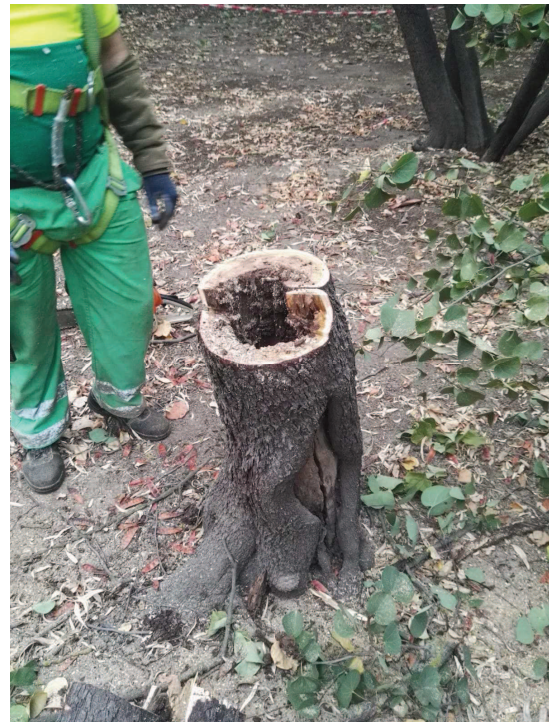
9. **FOTOGRAFÍAS:**

4. **P.C. (c.m):** 87      **ALTURA (m):** 8      **ALCORQUE (m):** Parterre de tierra
5. **LATITUD DE ACERADO:**
6. **LESIONES GRAVES:** Rotura de un eje codominante a la altura de la cruz como consecuencia de una podredumbre avanzada. Se aprecia podredumbre en el hueco producido por esta rotura del duramen del fuste.

7. **ESTADO GENERAL:** Ha perdido el 50% de su copa como consecuencia de esta rotura
8. **OBSERVACIONES:** El árbol ha quedado en una situación muy crítica, su eje principal tiene una podredumbre avanzada que puede debilitar la inserción del eje secundario que le queda. Por tanto es conveniente proceder al apeo inmediato del árbol dado su nula capacidad de recuperación y la alta probabilidad de colapso del eje secundario que le queda.

Propuestas y/o consejos      Dado que no es recuperable su estado y al existir una pudrición avanzada en todo el tronco  
 y unido todo esto que se ha catalogado como que presenta un riesgo alto, se propone su apeo  
 \_\_\_\_\_  
 \_\_\_\_\_  
 \_\_\_\_\_  
 Riesgo residual \_\_\_\_\_  
 Riesgo residual \_\_\_\_\_  
 Riesgo residual \_\_\_\_\_  
 Riesgo residual \_\_\_\_\_
