Ficus de San Jacinto, descripción del estado actual de acciones llevadas a cabo por el Servicio de Parques y Jardines del Ayuntamiento de Sevilla.

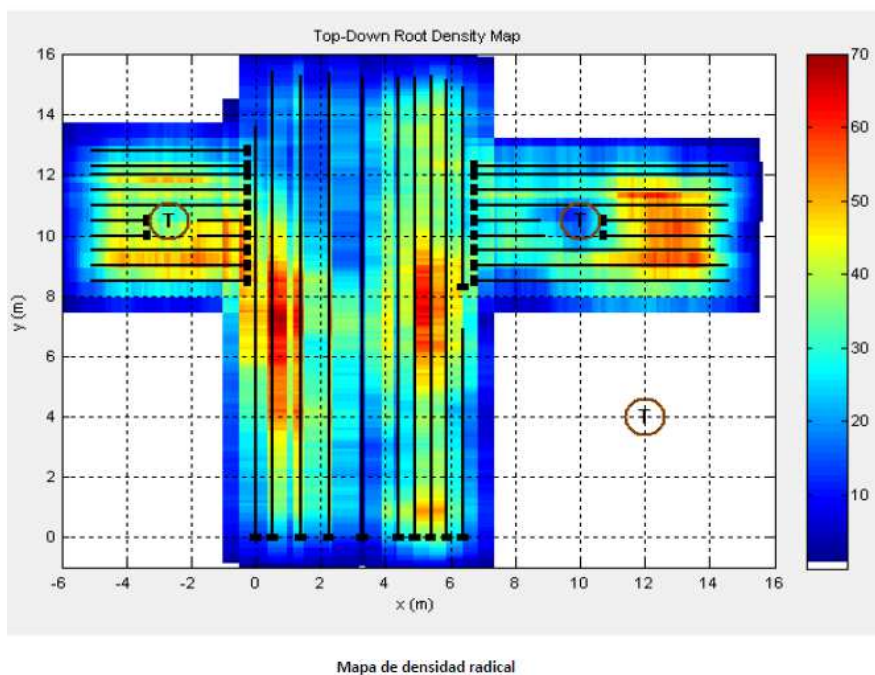
La reacción de la masa radicular a este fuerte trauma, es de difícil diagnóstico, dado que a pesar del análisis hecho previo al desmoche con el Tree-Radar, es imposible conocer con certeza la estructura real, alcance y estado de las raíces. Este tema es fundamental, dado que de esto depende la capacidad de recuperación y anclaje del ejemplar.

Por tanto hemos realizado una serie de catas exteriores al actual alcorque para intentar ver algún dato que nos alumbre estas dudas.

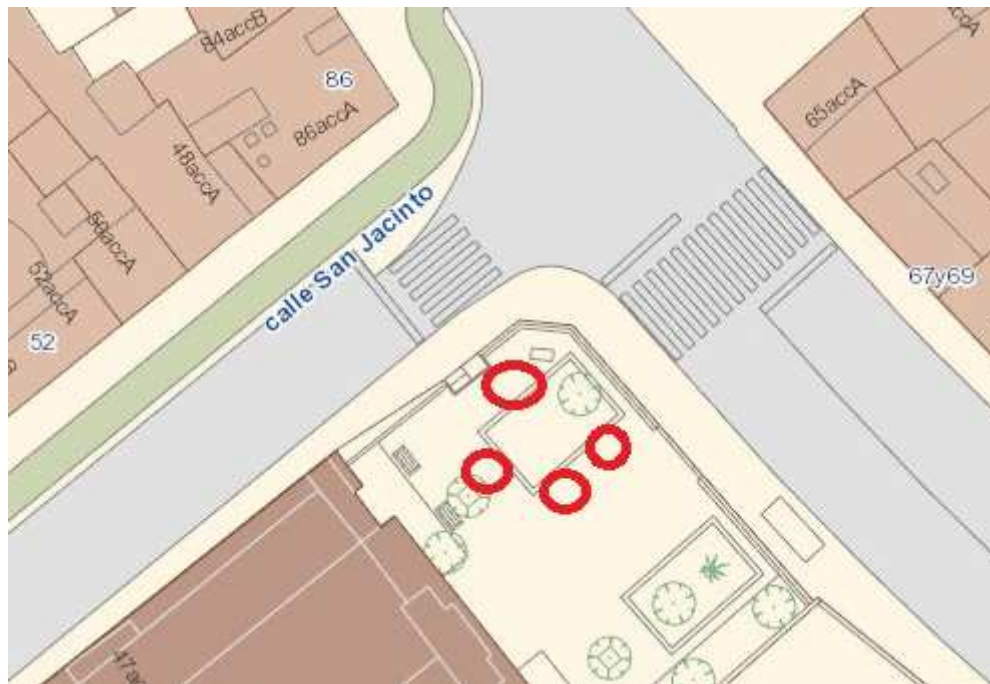
Las catas manuales se han realizado cuidadosamente buscando raíces, su estado, profundidad y desarrollo. Los puntos son los descritos en el croquis adjunto:
