Ficus de San Jacinto, descripción del estado actual de acciones llevadas a cabo por el Servicio de Parques y Jardines del Ayuntamiento de Sevilla.

Antecedentes.

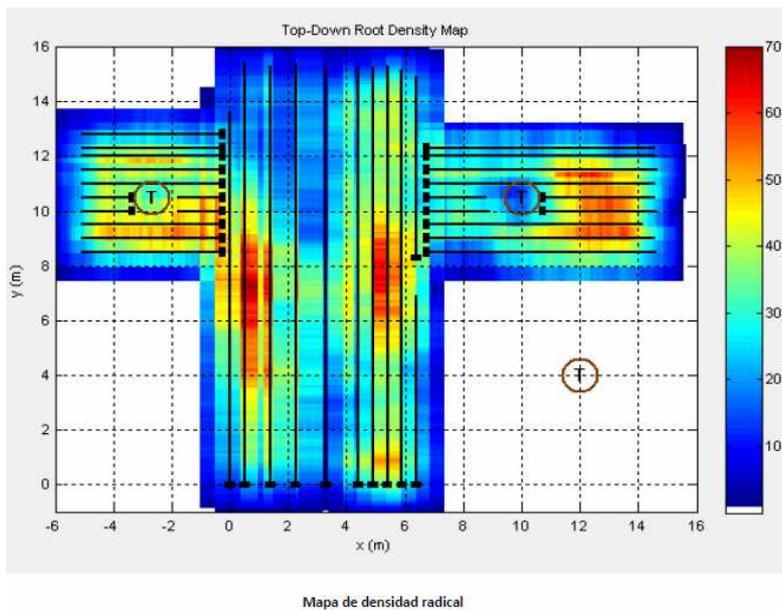
La reacción de la masa radicular a este fuerte trauma, es de difícil diagnóstico, dado que a pesar del análisis hecho previo al desmoche con el Tree-Radar, es imposible conocer con certeza la estructura real, alcance y estado de las raíces. Este tema es fundamental, dado que de esto depende la capacidad de recuperación y anclaje del ejemplar.

Por tanto hemos realizado una serie de catas exteriores al actual alcorque para intentar ver algún dato que nos alumbre estas dudas.

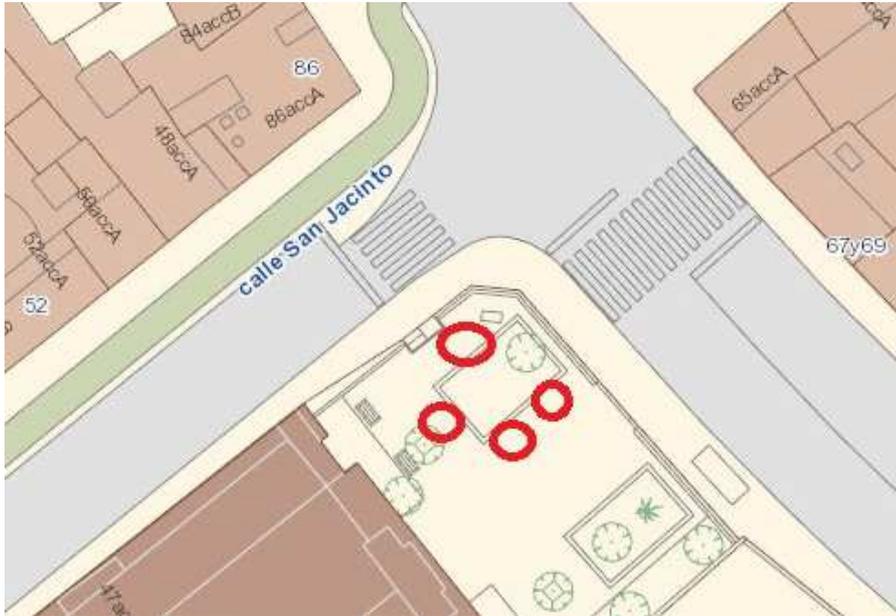
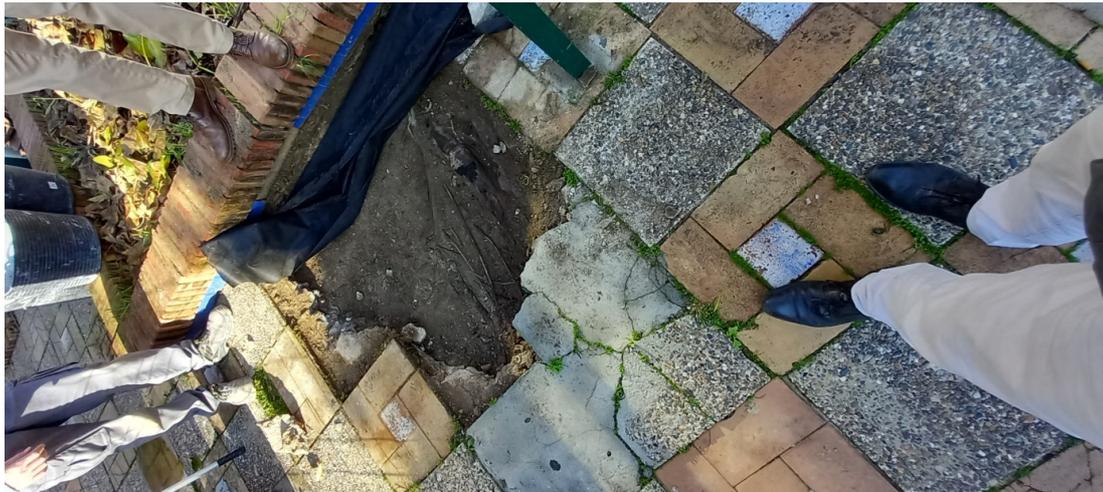
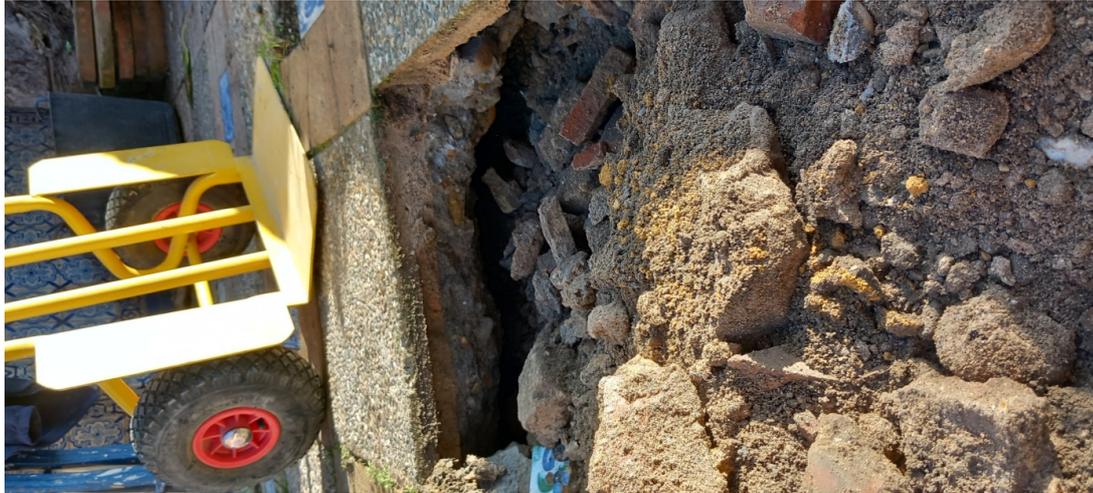
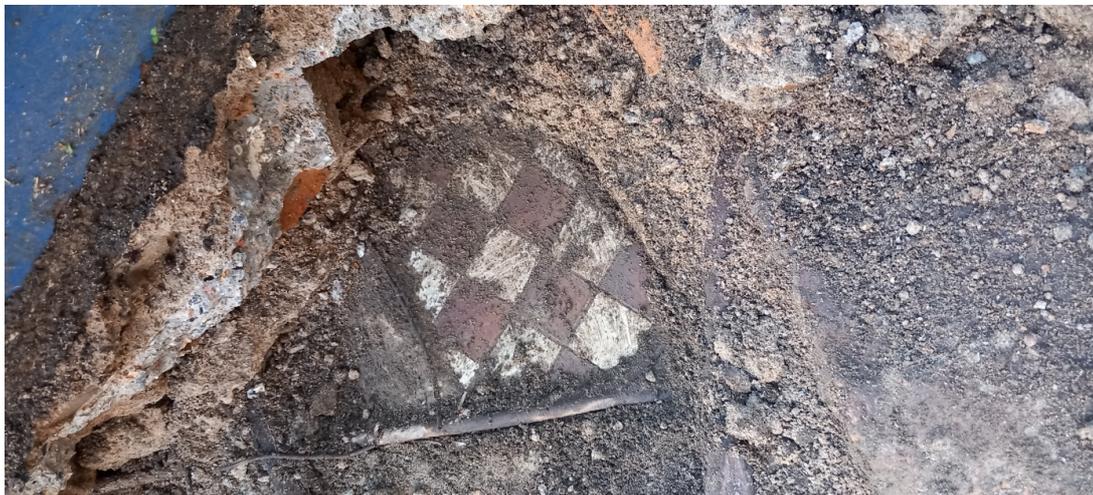
Las catas manuales se realizaron cuidadosamente buscando raíces, su estado, profundidad y desarrollo. Los puntos son los descritos en el croquis adjunto:

- En las catas realizadas en el alcorque existente, se detecta que a lo largo del tiempo se han ido superponiendo capas de pavimento que también facilitaron la precarización de la masa radicular del ejemplar y esto puede haber sido otro de los factores de su dificultad en recuperarse (la ampliación de las capas de pavimento superficiales y perforación de niveles inferiores tampoco fueron en el momento de realizarse suficientemente eficientes como para posibilitar la regeneración de nuevas raíces).

- a) Una inmediata encaminada a estimular y favorecer el desarrollo del sistema radicular consistente en una ampliación superficial y en volumen del alcorque, aporte de tierra vegetal enriquecida con sustrato y aplicación de nutrientes en dos momentos hasta la primavera del 2024.
- b) Actuaciones a futuro en función de como vaya desarrollando la nueva estructura aérea. No planteable de momento hasta no ver respuesta del Ficus.
