Expediente: 110/2018

AP-338-18 a AP-340-18
AP-338-18
MSB

FICHA DE SOLICITUD APEO DE ARBOLADO VIARIO (AP338-2017) PARTE 2ª

2. SITUACIÓN: Calle Guanahani Distrito: San Pablo-Santa Justa ID: 11384

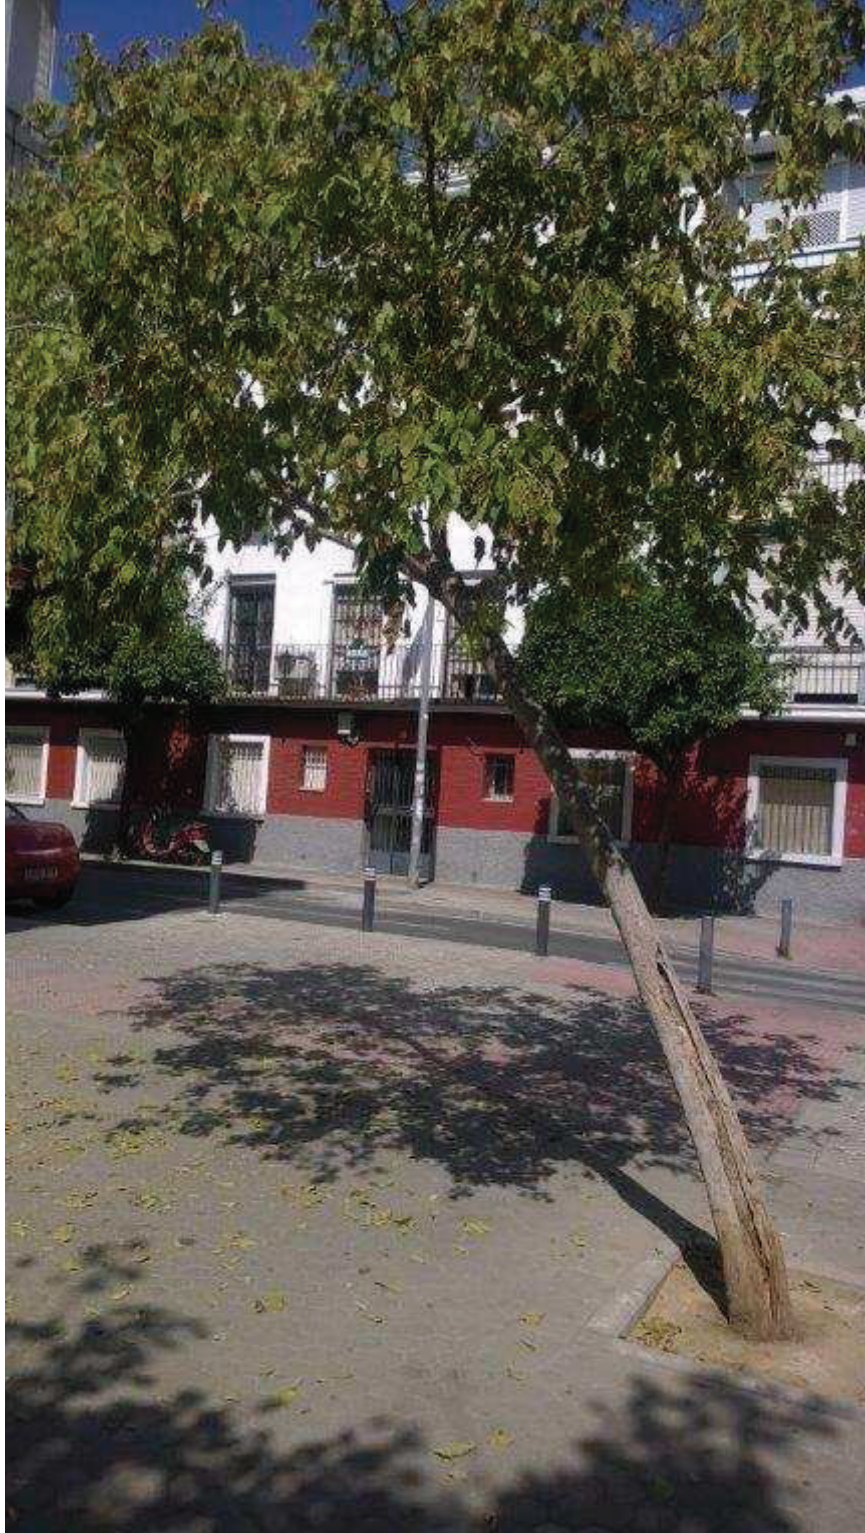
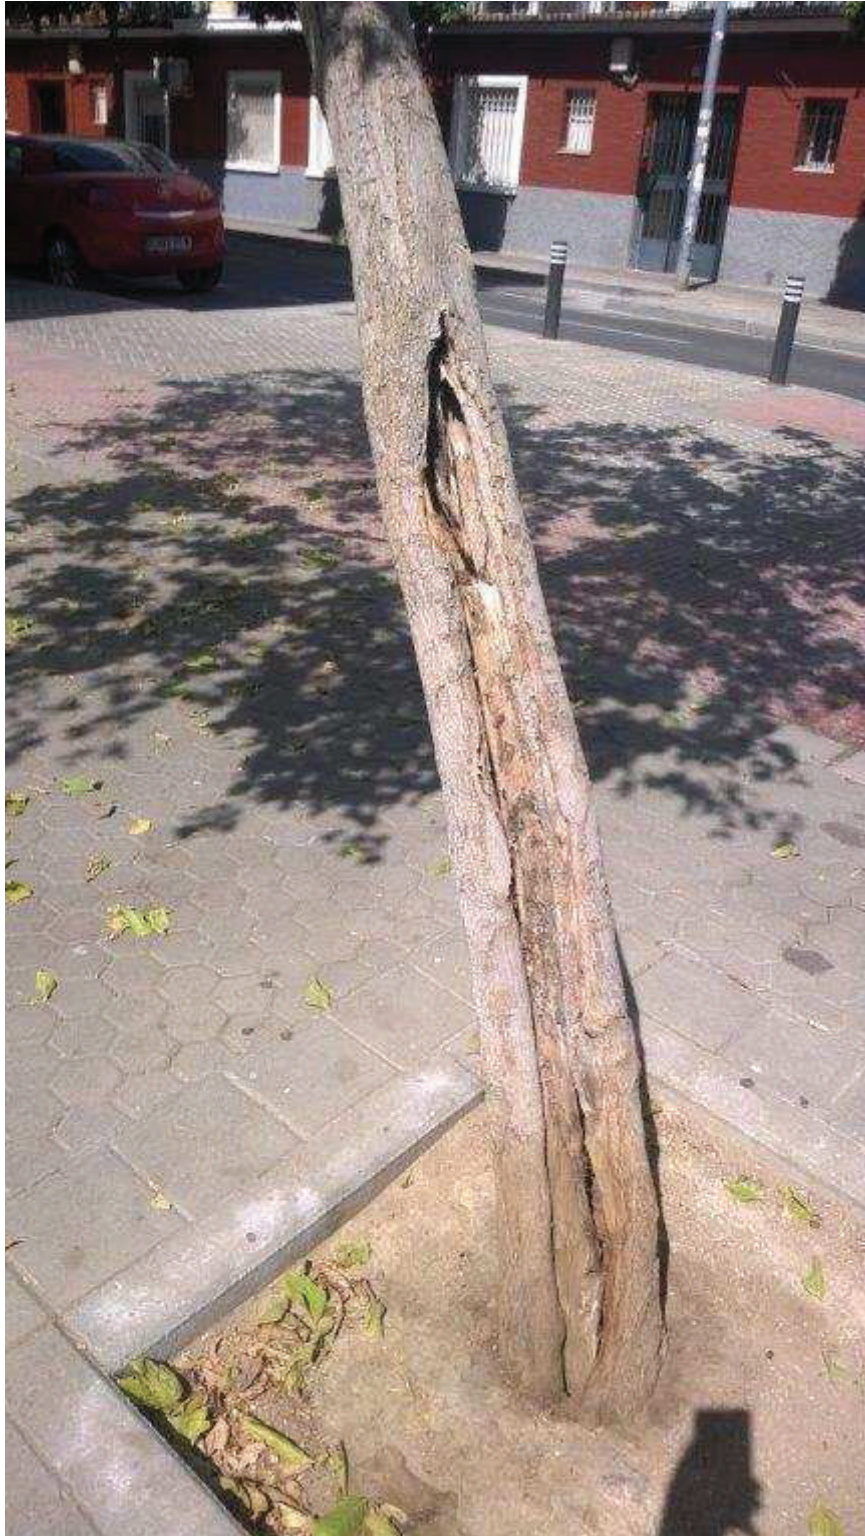
9. FOTOGRAFÍAS:

6. LESIONES GRAVES: inclinación excesiva. Madera vista en tronco.

7. ESTADO GENERAL: Inclinación excesiva con muy alto riesgo de caída.

8. OBSERVACIONES: Es un ejemplar de *Acer* cuyo **estado biológico**, asociado a la vitalidad del árbol, es malo ya que presenta madera vista en el tronco. En cuanto a la biomecánica, presenta una inclinación excesiva. Se observa que esta inclinación es excesiva calculándose un grado de inclinación entre la línea ficticia del eje de la robinia con la línea horizontal del terreno cercana a los 40°. La parte aérea presenta un aspecto de volumen excesivo lo que supone un peso elevado desplazado de la verticalidad en la graduación anteriormente expuesta. Pese a que no presenta daños apreciables a simple vista el defecto detectado es crítico y extremo. Esta inclinación puede deberse a un desplazamiento bajo pesos estáticos y han fallado los mecanismos naturales que el propio árbol crea para contrarrestar esta fuerza, debido a que el terreno no es profundo y las dificultades de alrededor de las raíces son excesivas para poder autogenerarse para las zonas hormigonadas. En cuanto a los daños que puede ocasionar el mismo es el más importante de todos, puesto que tiene caída natural por la inclinación hacia una zona de continuo de paso de peatones hacia un colegio cercano. Según F.R.C. (Failure Risk Classification) tenemos un árbol con CLASE D de riesgo, que a causa de los defectos morfológicos y estructurales detectados, debe de considerarse como **TIPO DE ALTO RIEGO DE CAIDA** ya que cualquier tipo de actuación de saneamiento no garantiza la no caída sobre la gran probabilidad que caiga sobre las personas por el alto tiempo que permanecen bajo su acción. Por tanto se solicita su apeo.

Propuestas y/o consejos APEO POR PELIGRO DE CAIDA
