**Expediente: 231/2018**

AP-220-18  
CAF

**FICHA DE APEO DE ARBOLADO VIARIO (220-18) PARTE 2ª**

# Formulario de Evaluación Básica de Riesgo de Arbolado

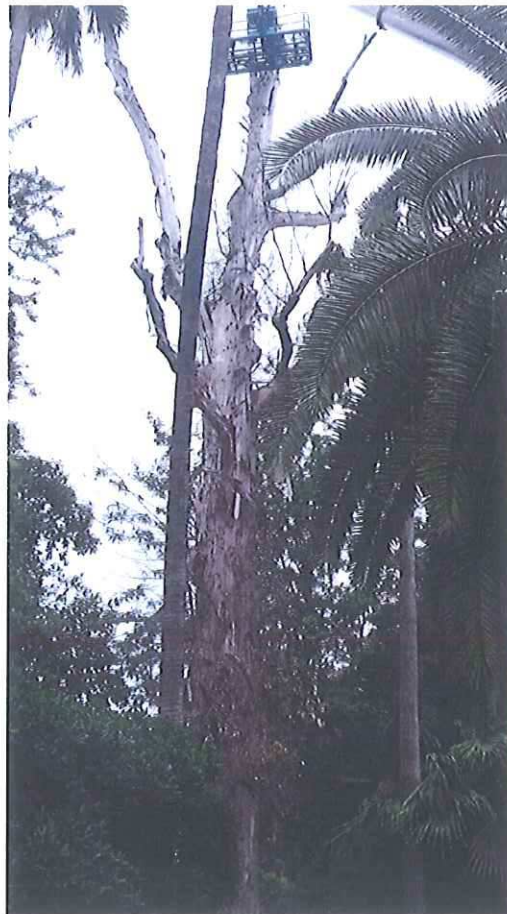
**"ÚNICO.-** Autorizar el apeo de un ejemplar de *Eucalyptus camaldulensis* con id nº 182, situado en el Parque de María Luisa (AP-220-2018). **LESIONES GRAVES:** 90% de la copa seca. **ESTADO GENERAL:** Sin posibilidad de recuperación, muy peligroso. **OBSERVACIONES:** El árbol tiene más del 90% de su copa seca y en progresión, causado posiblemente por *Mundulla yellows*".

1. **FECHA:** 24-05-18
2. **SITUACIÓN:** Avenida Don Pelayo 3@A      **DISTRITO:** El Prado-Parque de María Luisa
3. **ESPECIE:** *Eucalyptus camaldulensis*      **Nº ID:** 182
4. **P.C. (c.m):** 460 cm    **ALTURA (m):** 25    **ALCORQUE (m):** parterre de tierra
5. **LATITUD DE ACERADO:**
6. **LESIONES GRAVES:** 90% de la copa seca
7. **ESTADO GENERAL:** Sin posibilidad de recuperación, muy peligroso
8. **OBSERVACIONES:** El árbol tiene más del 90% de su copa seca y en progresión, causado posiblemente por Mundulla yellows.
9. **FOTOGRAFÍAS:**
