Expediente: 231/2018

AP-223-18
CAF

FICHA DE APEO DE ARBOLADO VIARIO (223-18) PARTE 2ª

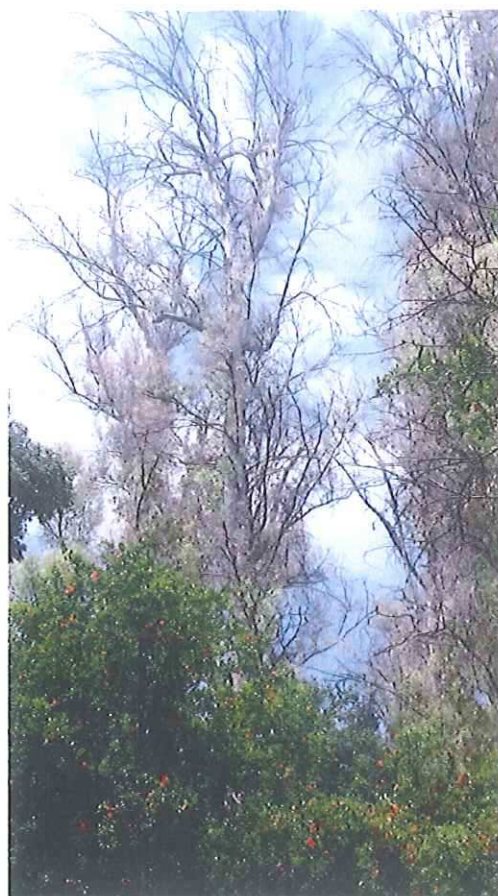
"ÚNICO.- Autorizar el apeo de un ejemplar de *Eucalyptus camaldulensis* con id nº 102, situado en el Parque de María Luisa (AP-223-2018). **LESIONES GRAVES:** 90% de la copa seca. **ESTADO GENERAL:** Sin posibilidad de recuperación, muy peligroso. **OBSERVACIONES:** El árbol tiene más del 90% de su copa seca y en progresión, causado posiblemente por *Mundulla yellows*".

1. **FECHA:** 28-05-18
2. **SITUACIÓN:** Avenida Don Pelayo 1 **DISTRITO:** El Prado-Parque de María Luisa
3. **ESPECIE:** *Eucalyptus camaldulensis* **Nº ID:** 102
4. **P.C. (c.m):** 340 cm **ALTURA (m):** 25 **ALCORQUE (m):** parterre de tierra
5. **LATITUD DE ACERADO:**
6. **LESIONES GRAVES:** 90% de la copa seca
7. **ESTADO GENERAL:** Sin posibilidad de recuperación, muy peligroso
8. **OBSERVACIONES:** El árbol tiene más del 90% de su copa seca y en progresión, causado posiblemente por Mundulla yellows.
9. **FOTOGRAFÍAS:**
