**Expediente: 319/2018**

AP-956-18  
CAF

**FICHA DE APEO DE ARBOLADO VIARIO (956/18) PARTE 2ª**

# ISA Formulario de Evaluación Básica de Riesgo de Arbolado

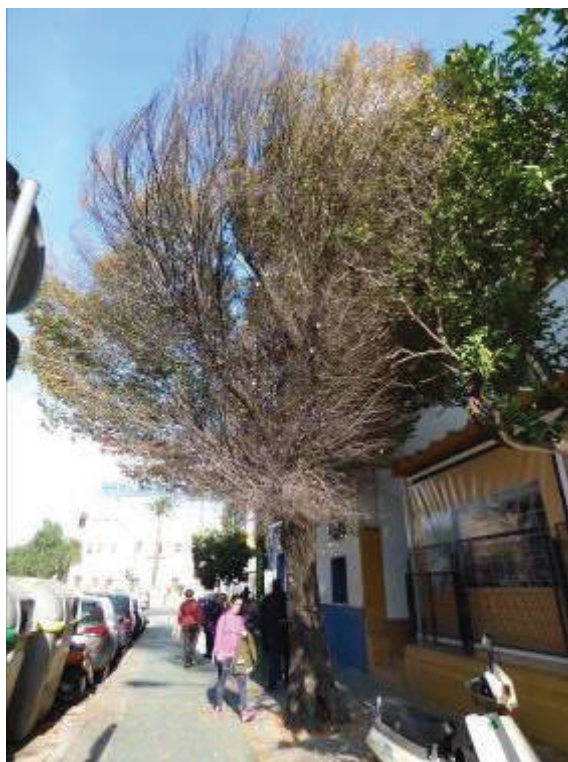
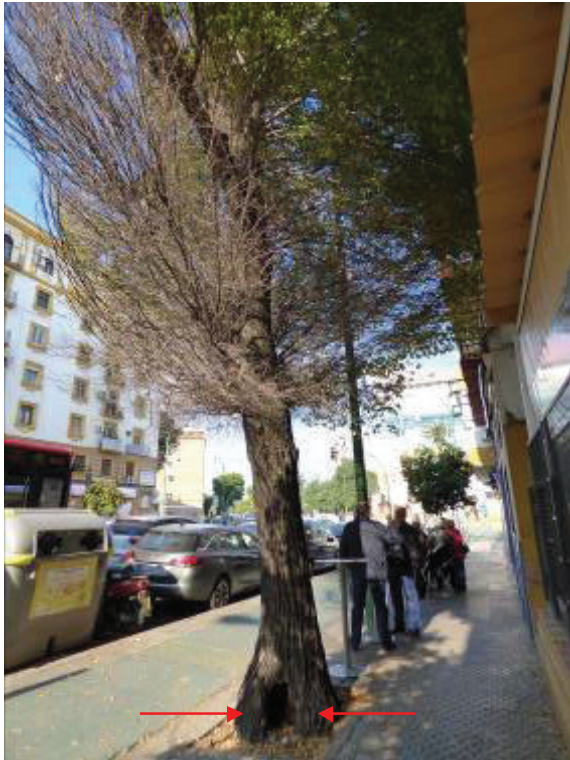
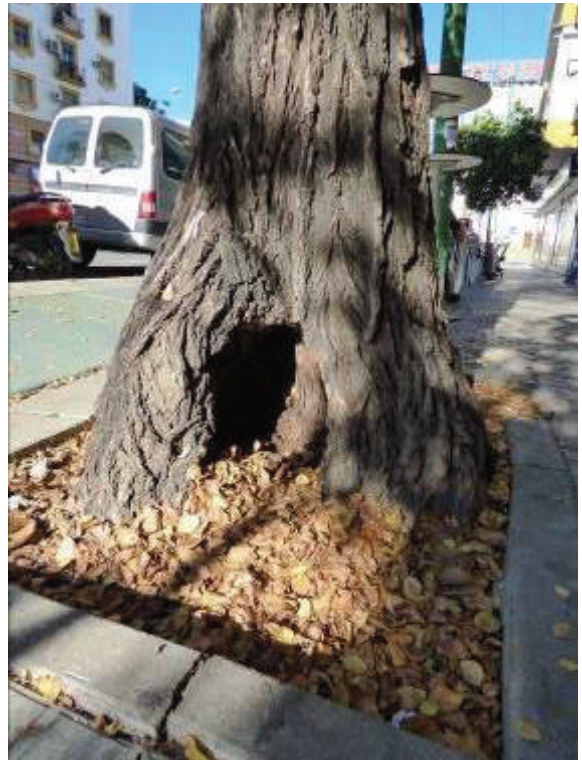
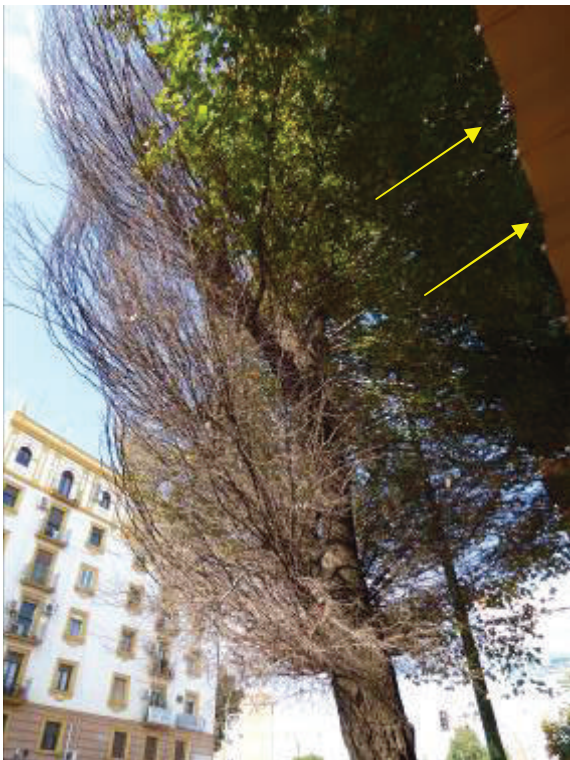
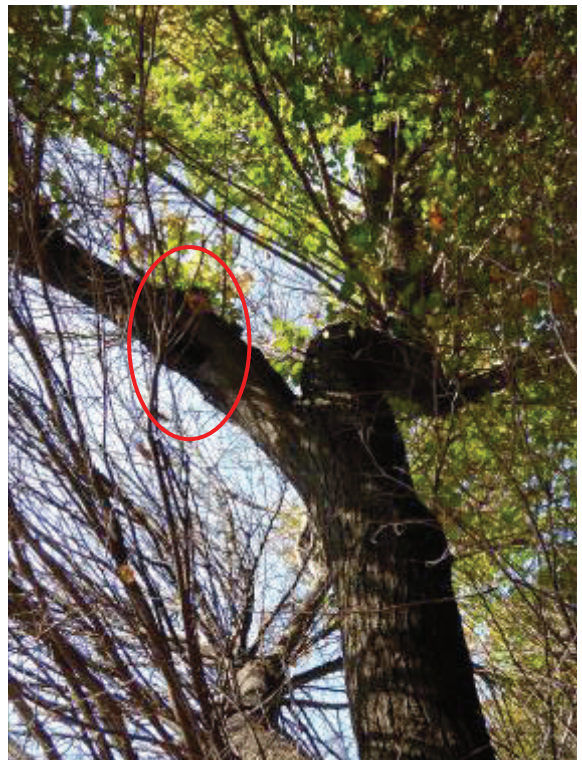
9. **FOTOGRAFÍAS:**

6. **LESIONES GRAVES:** Parcialmente quemado, desde copa hasta base del tronco, con muerte de la franja afectada por el fuego y profusa brotación de cuerpos fructíferos del hongo saprófito *Agrocybe aegerita*. Cavidad de 30x25cm y 40cm de profundidad en base, afectando al cuello radicular y anclaje, quedando escasa pared residual a este nivel, sin compartimentación de la pudrición que se extiende internamente en el tronco. Huecos y deterioro de la madera en ramas, con cortes sin cicatrizar y brotación epicórmica superficialmente anclada.

7. **ESTADO GENERAL:** Estructura alterada a causa del terciado de los ejes, sin consolidar. Afección foliar de grado medio por galeruca. y abundantes ramas secas, quemadas.

8. **OBSERVACIONES:** Ubicación de alta peligrosidad de diana, por la elevada ocupación (terrazza de bar emblemático) y tránsito de personas (avenida principal y carril bici). Interferencias relevantes con fachada e infraestructuras próximas (farola).

Árbol maduro, poco vigoroso, alterado por antiguo terciado sin consolidar. Copa y tronco parcialmente quemados (cara W), con necrosis de madera y ramas afectadas por el incendio y numerosos cuerpos fructíferos de *Agrocybe aegerita*. Pudrición interna en tronco y ramas, y cavidades, la más importante en la base del fuste, afectando al cuello radicular, con escasa pared residual funcional. Probables daños radiculares por ejecución del carril bici y extensión de la pudrición del tronco, debilitando el anclaje.

Considerando el deteriorado estado fisiológico y mecánico actual con previsión de agravamiento futuro, la alta peligrosidad de la diana, y las interferencias que genera con la fachada y farola adyacentes, se recomienda el apeo del ejemplar y su sustitución por una especie más coherente, a nivel paisajístico, con el resto de la alineación.
