Expediente: 311/2018

FICHA DE APEO DE ARBOLADO VIARIO (936/18) PARTE 2ª

1. **FECHA:** 28/11/18
2. **SITUACIÓN:** Calle Portalegre **DISTRITO:** Cerro Amate
3. **ESPECIE:** *Tipuana tipu* **Nº ID:** 218
4. **P.C. (cm):** 125 **ALTURA (m):** 14 **ALCORQUE (m):** Cuadrado individual 1m²

ISA Formulario de Evaluación Básica de Riesgo de Arbolado

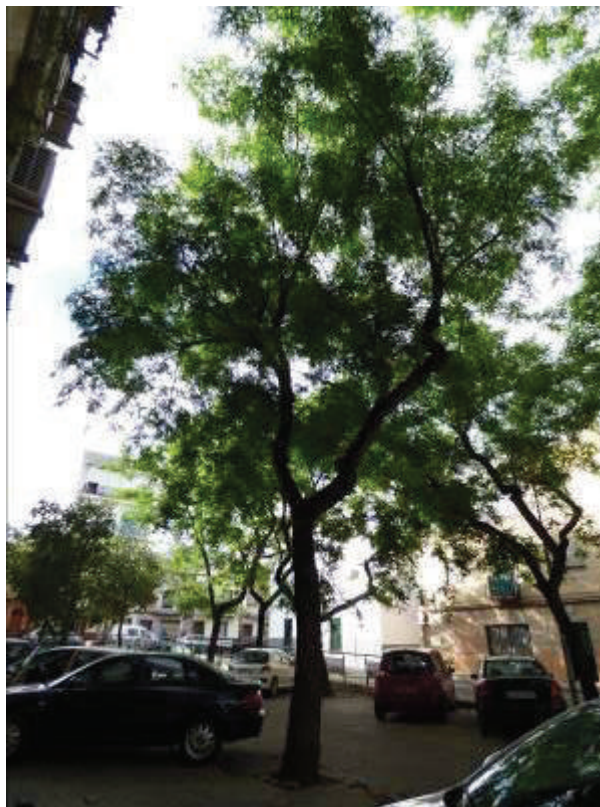
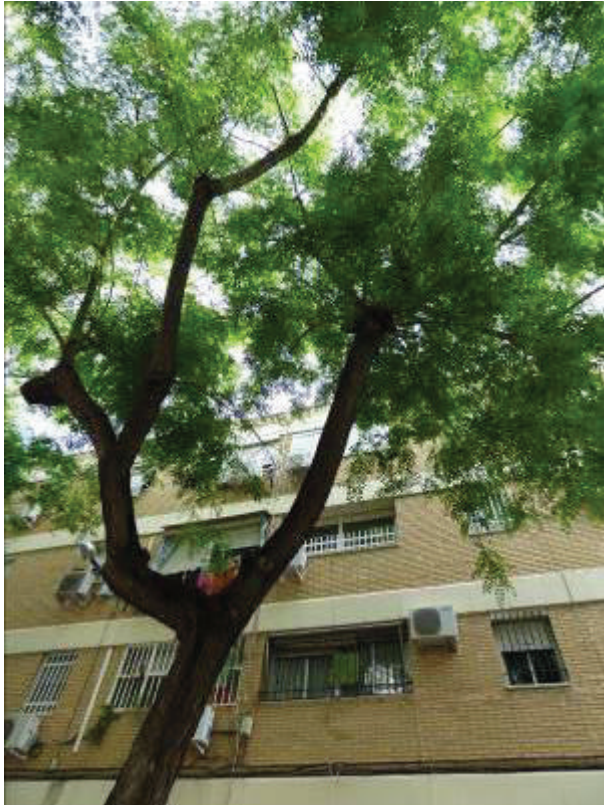
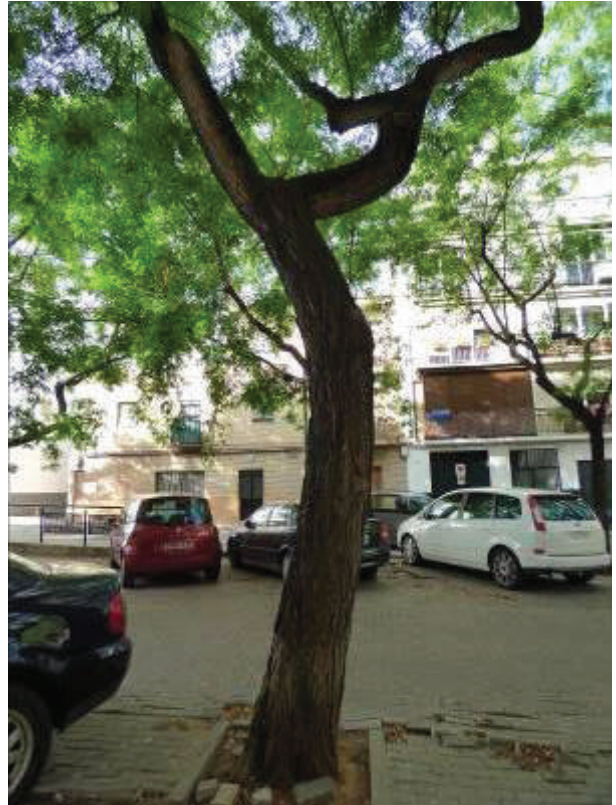
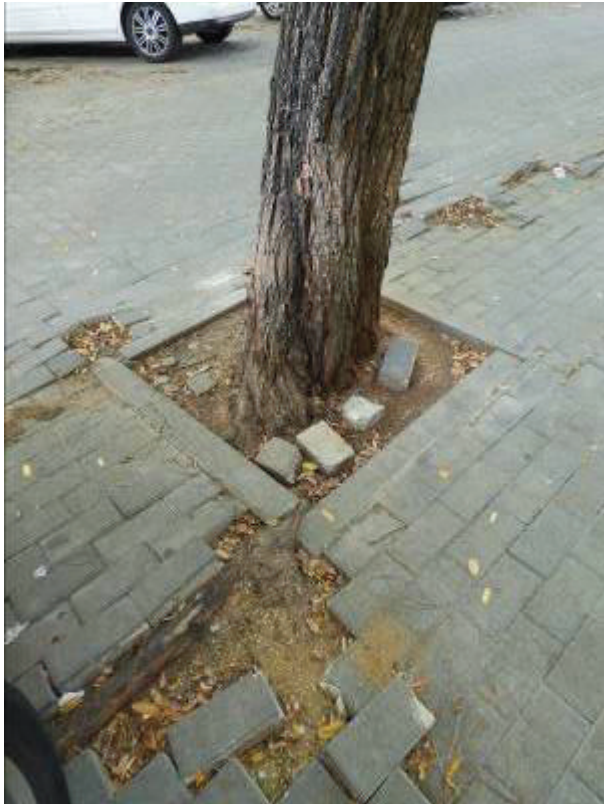
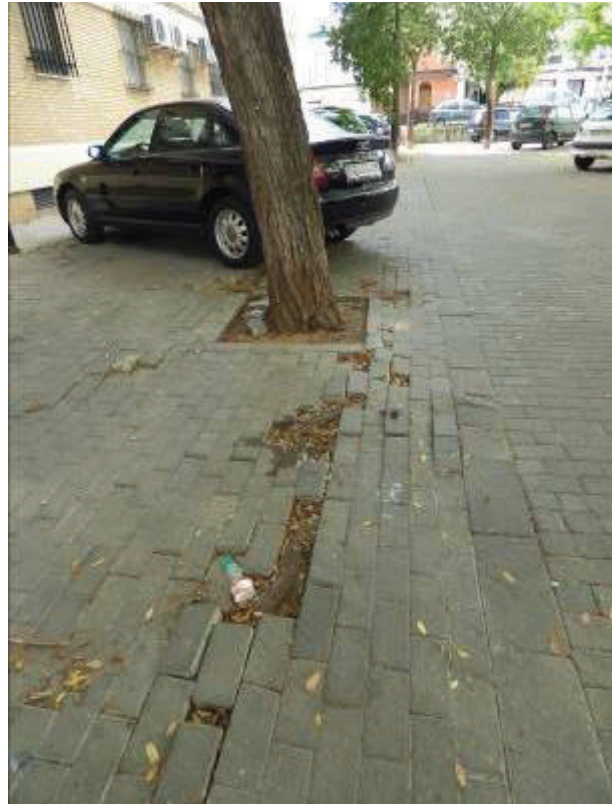
9. **FOTOGRAFÍAS:**

5. **LATITUD DE ACERADO:** Sobre acerado.
6. **LESIONES GRAVES:** Raíces superficiales de gran calibre (más de 10 cm de diámetro), extendidas a una distancia mayor de 2m del cuello del tronco. Adoquinado levantado en la zona de aparcamiento en batería, de manera que el paso y estacionamiento de vehículos provoca daños mecánicos en las raíces expuestas, y compartimentación del terreno en general. Desperfectos en el muro del edificio próximo por acción radicular. Interferencias de grado medio en copa, respecto a la fachada, ventanas y tejado adyacente.

7. **ESTADO GENERAL:** Estructurado con vitalidad media.
8. **OBSERVACIONES:** Se prevé un aumento de las interferencias y agravamiento de los daños en infraestructuras debido al propio proceso de desarrollo del árbol. Situación análoga en los ejemplares coetáneos de la línea interior de la doble alineación. Se reconoce la inconveniencia de una doble alineación de tipuanas (gran porte, copa extensa y amplio desarrollo radicular) en este espacio limitado, y condicionado por el uso de la zona como aparcamiento y por la proximidad con las viviendas.

"ÚNICO.- Autorizar el apeo de un ejemplar de *Tipuana tipu* con id nº 218, situado en la Calle Portalegre (AP-936-2018). **LESIONES GRAVES:** Raíces superficiales de gran calibre (más de 10 cm. de diámetro), extendidas a una distancia mayor de 2m del cuello del tronco. Adoquinado levantado en la zona de aparcamiento en batería, de manera que el paso y estacionamiento de vehículos provoca daños mecánicos en las raíces expuestas, y compartimentación del terreno en general. Desperfectos en el muro del edificio próximo por acción radicular. Interferencias de grado medio en copa, respecto a la fachada, ventanas y tejado adyacente. **ESTADO GENERAL:** Estructurado con vitalidad media. **OBSERVACIONES:** Se prevé un aumento de las interferencias y agravamiento de los daños en infraestructuras debido al propio proceso de desarrollo del árbol. Situación análoga en los ejemplares coetáneos de la línea interior de la doble alineación. Se reconoce la inconveniencia de una doble alineación de tipuanas (gran porte, copa extensa y amplio desarrollo radicular) en este espacio limitado, y condicionado por el uso de la zona como aparcamiento y por la proximidad con las viviendas".
