Expediente 9/2018

AP-940-2018
CAF

FICHA DE APEO DE ARBOLADO VIARIO (940/18) PARTE 2ª

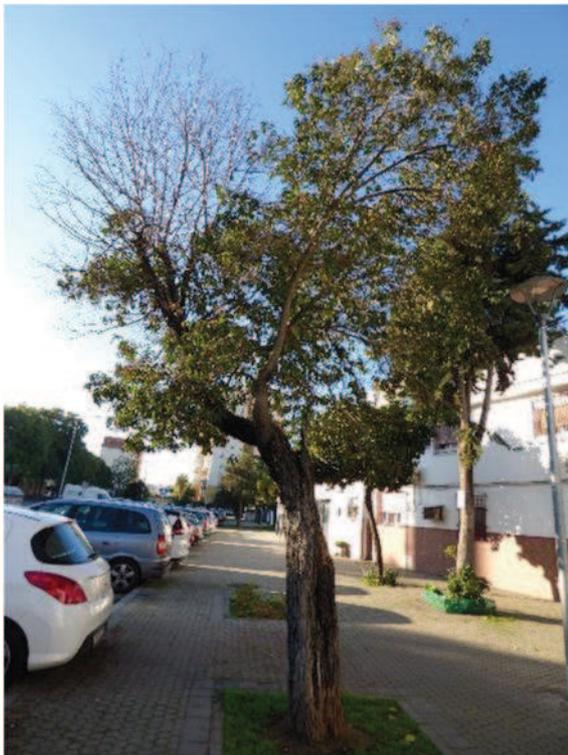
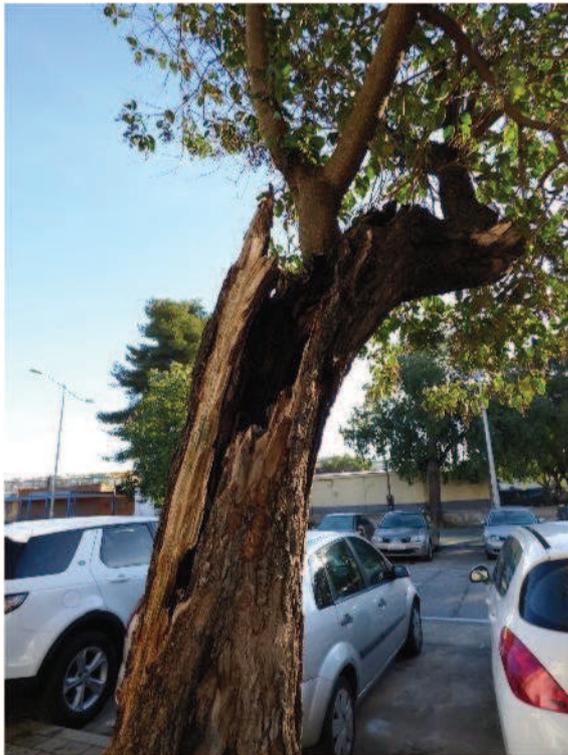
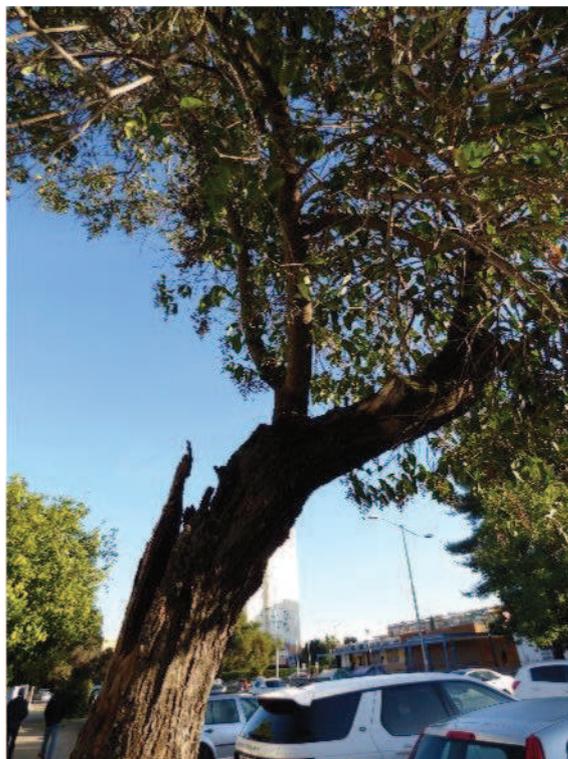
1. **FECHA:** 10/12/18
2. **SITUACIÓN:** Avda. Verbena de la Paloma **DISTRITO:** Cerro Amate
3. **ESPECIE:** *Ligustrum sp.* **Nº ID:** 1088
4. **P.C. (cm):** 105 **ALTURA (m):** 6,5 **ALCORQUE (m):** Cuadrado individual
5. **LATITUD DE ACERADO:** Sobre acerado
6. **LESIONES GRAVES:** Tronco hueco, con desgarro por la quiebra de una de las ramas principales al nivel de la cruz. Pudrición de la madera en todo el fuste hasta la base. Copa parcialmente seca.
7. **ESTADO GENERAL:** Muy desestructurado por la pérdida de ramas principales y desvitalización irreversible.
8. **OBSERVACIONES:** Alta probabilidad de fractura de ramas y de fuste por el avanzado estado de pudrición. La mayoría de ejemplares coetáneos de la calle, de esta misma especie, presentan un estado similar de deterioro y desvitalización, con diferentes grados de gravedad.
9. **FOTOGRAFÍAS:**
