**Expediente: 316/2018**

**FICHA DE APEO DE ARBOLADO VIARIO (955/18) PARTE 2ª**

1. **FECHA:** 12/11/18
2. **SITUACIÓN:** C/Juan Talavera Heredia                      **DISTRITO:** Cerro Amate
3. **ESPECIE:** *Melia azedarach*                                      **N ° ID:**            2047

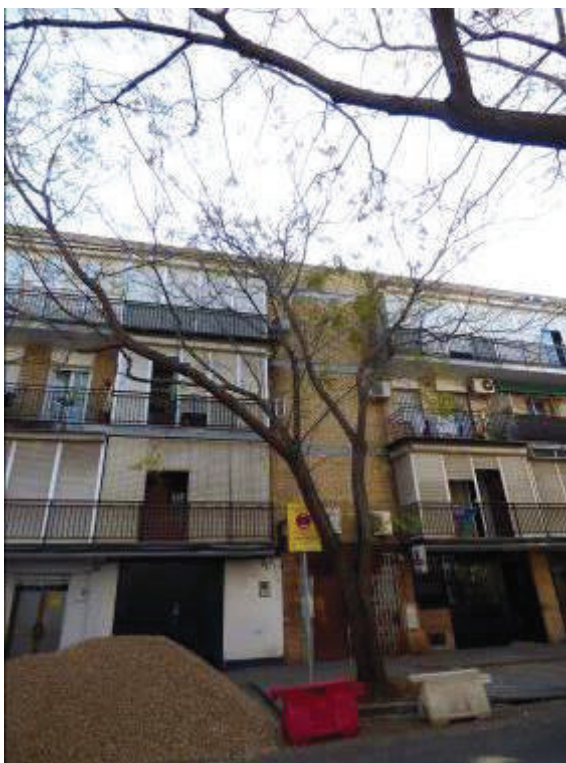
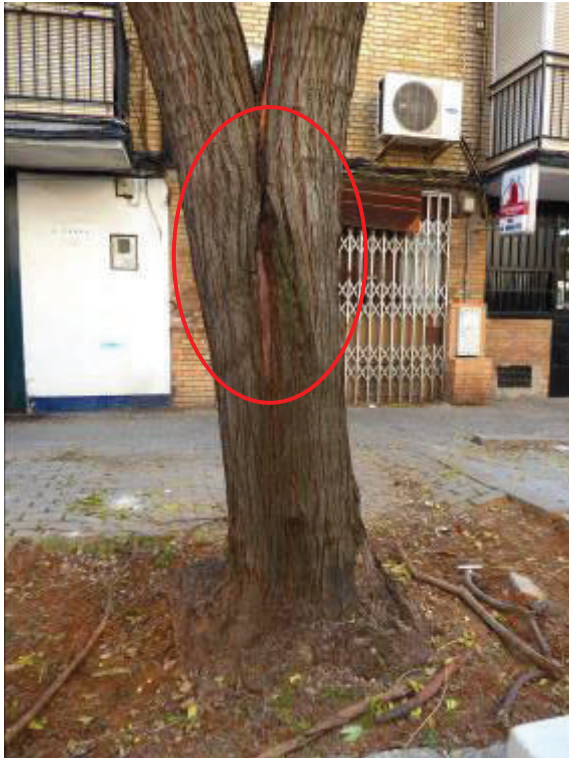
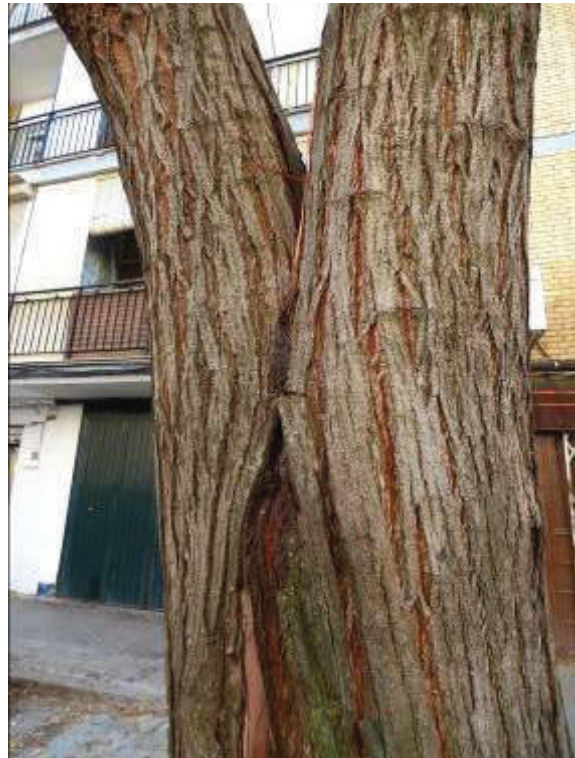
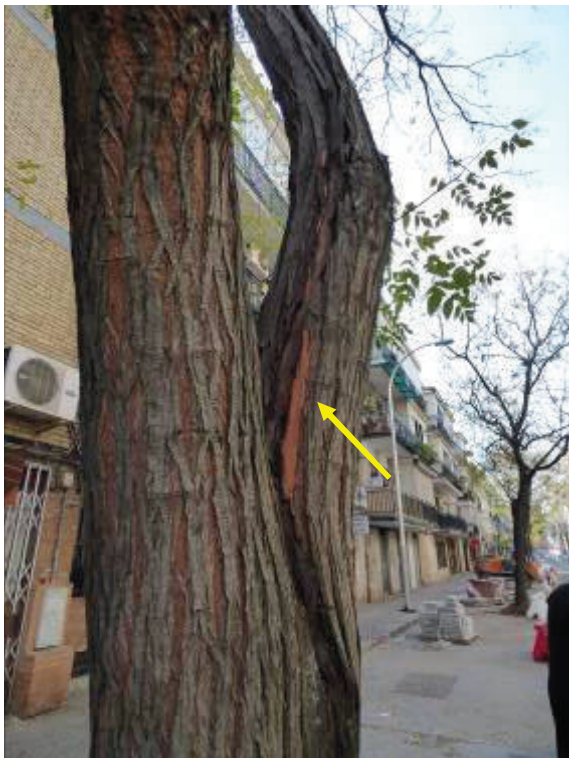
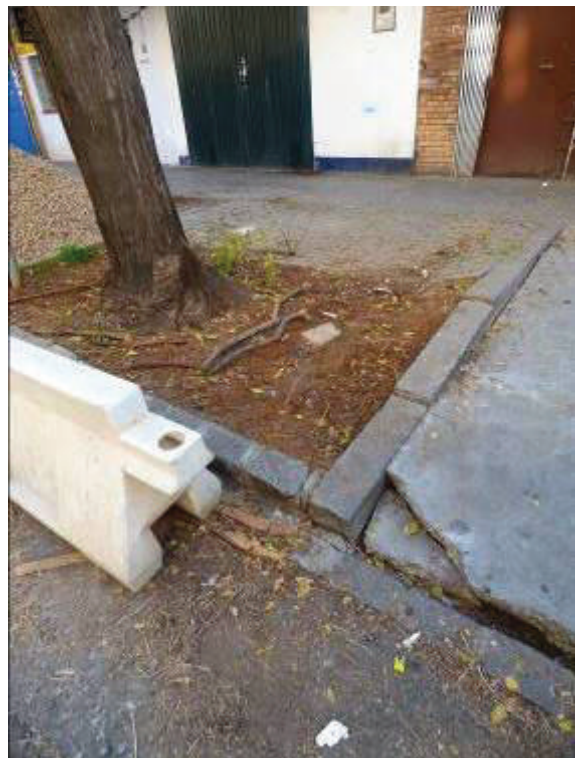
9. **FOTOGRAFÍAS:**

6. **LESIONES GRAVES:** Dos ejes codominantes, incipientemente ahilados, con corteza incluida entre ellos (20cm aprox). Madera expuesta deteriorada afectando a la zona de tensión de ambos cimales. Engrosamiento anómalo del cuello radicular alrededor de todo el perímetro de la base del tronco, aparentemente provocado por antiguo alcorque de tamaño insuficiente. Raíces superficiales que han provocado la rotura reiterada de acerado, calzada y fachada próxima.

7. **ESTADO GENERAL:** Estructura alterada por incorrectas podas de formación y vitalidad media.
8. **OBSERVACIONES:** Se prevé un aumento de las interferencias y agravamiento de los daños en infraestructuras debido al propio proceso de desarrollo del árbol. Se están realizando en toda la calle obras de adecuación del acerado que van a provocar daños insalvables en raíces de relevancia estructural.

**"ÚNICO.-** Autorizar el apeo de un ejemplar de *Melia (Melia azedarach)* con id nº 2.047, situado en la Calle Juan Talavera Heredia (AP-955-2018). **LESIONES GRAVES:** Dos ejes codominantes, incipientemente ahilados, con corteza incluida entre ellos (20 cm. aprox). Madera expuesta deteriorada afectando a la zona de tensión de ambos cimales. Engrosamiento anómalo del cuello radicular alrededor de todo el perímetro de la base del tronco, aparentemente provocado por antiguo alcorque de tamaño insuficiente. Raíces superficiales que han provocado la rotura reiterada de acerado, calzada y fachada próxima. **ESTADO GENERAL:** Estructura alterada por incorrectas podas de formación y vitalidad media. **OBSERVACIONES:** Se prevé un aumento de las interferencias y agravamiento de los daños en infraestructuras debido al propio proceso de desarrollo del árbol. Se están realizando en toda la calle obras de adecuación del acerado que van a provocar daños insalvables en raíces de relevancia estructural".
