AP-922-18
CAF

FICHA DE SOLICITUD APEO DE ARBOLADO ZONA VERDE (922-2018) 2ª PARTE

2. **SITUACIÓN:** Parque Jose M^a De los Santos, Parque. Distrito: Norte ID: 40980

ISA Formulario de Evaluación Básica de Riesgo de Arbolado

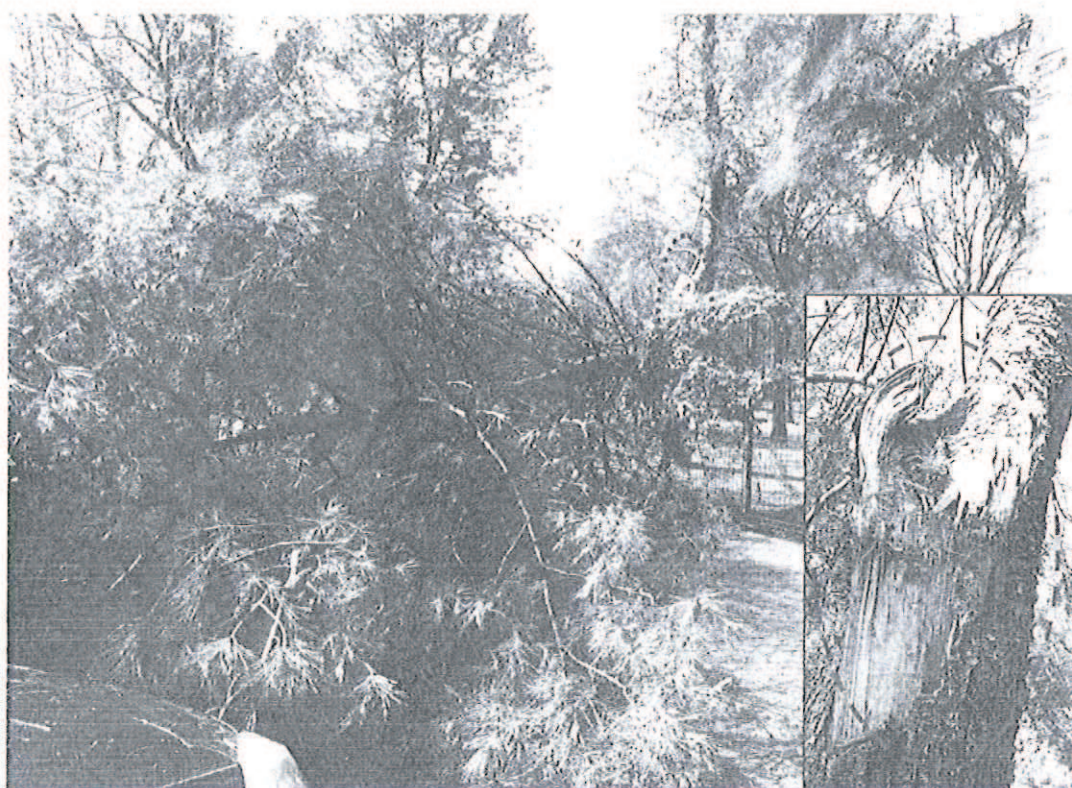
Importante herida en tronco por desgajamiento de rama primaria en codominancia.

Detalle: Rotura del cimal y herida abierta en tronco.

Tras la evaluación visual y determinación posterior del nivel de riesgo basada en las Fichas ISA, el posible fallo por fractura de cimbal o vuelco rotacional se clasifica como de RIESGO ALTO en personas. Se recomienda su apeo y retirada de restos lo antes posible.

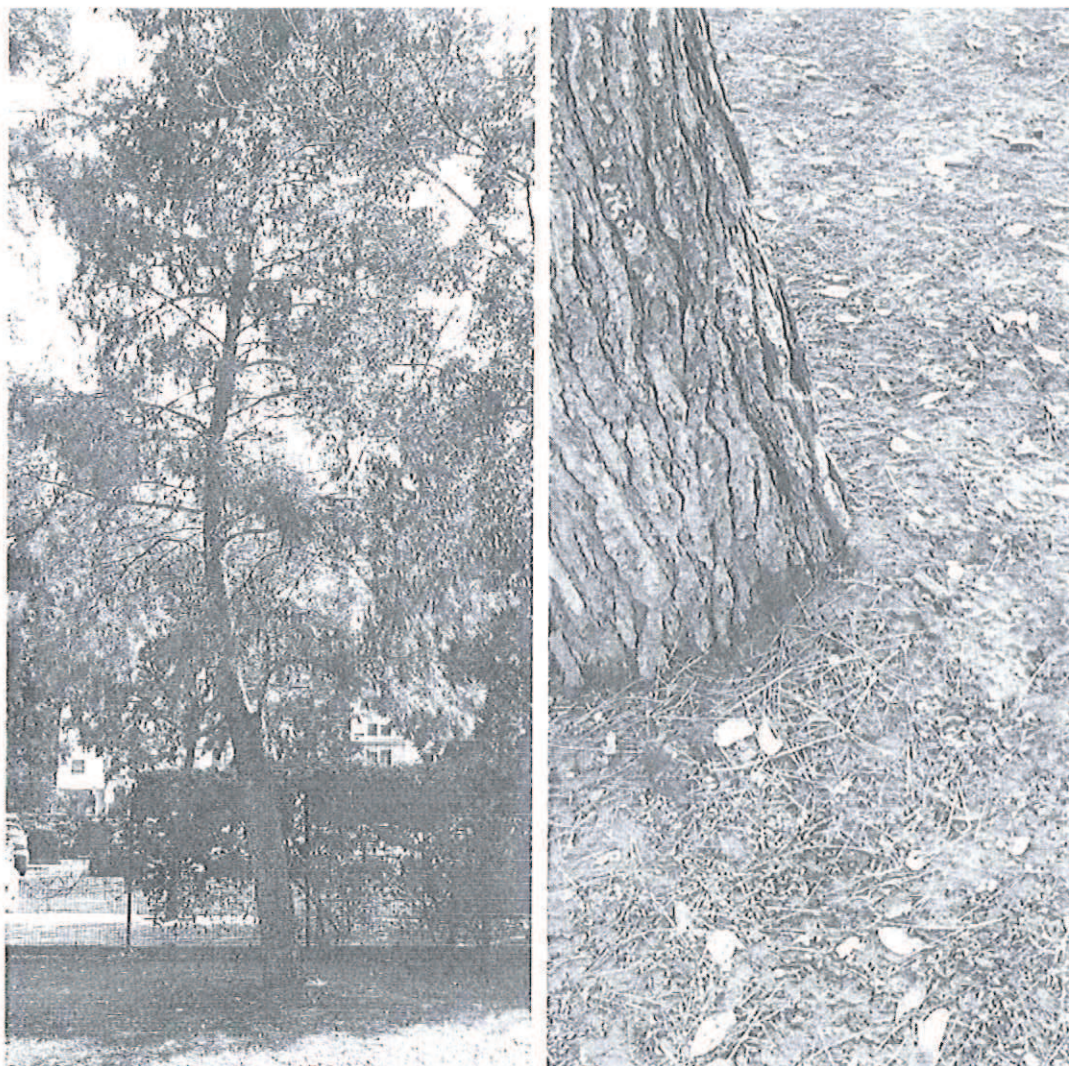
Pinus halepensis de unos 20 años de edad en césped que tras un fuerte golpe de calor desgaja rama codominante, quedándose la copa totalmente desequilibrada con un elevado efecto palanca. Se observa levantamiento del lado de tensión y hundimiento en el lado contrario. Historial de fallos específico por vuelco radicular o rotura radicular.

Detalle: Inclinación árbol, reparto desigual de cargas levantamiento zona radicular en el lado de tensión.

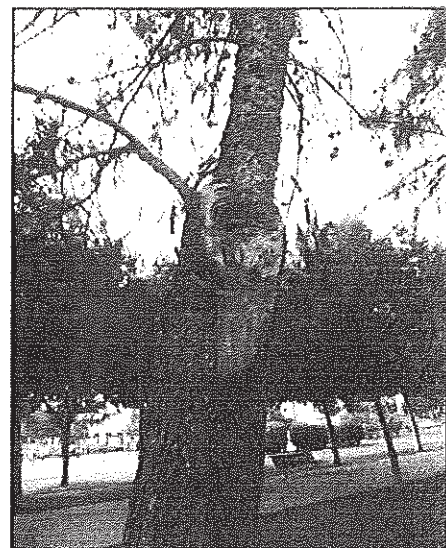
El grave desgarro producido en la cruz principal, desencadenó la pérdida de uno de los cimales principales que presentaba una ccdominancia con corteza incluida. El riesgo residual que resultó tras la incidencia es muy elevado, existe una probabilidad de fallo elevada en la cruz principal.

6. Detalle desgarró de cimál, Signos de corteza incluida

1º TALA. Los daños que presenta en copa, unido a la probabilidad de vuelco y la alta diana que presenta hace que su situación sea irreversible y se recomienda por tanto su eliminación. Las expectativas de futuro de este ejemplar son muy bajas además de ofrecer un riesgo alto. Analizando el balance de costes beneficios de mantenerlo en pie, los costes asociados al riesgo son mayores que los beneficios que ofrece un árbol que ha perdido media copa debido a un fallo estructural. Se recomienda la renovación de la posición por otro ejemplar de la misma especie.

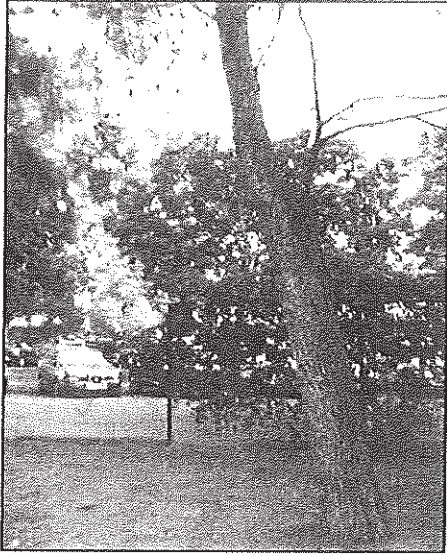
7. Detalle inclinación del tronco

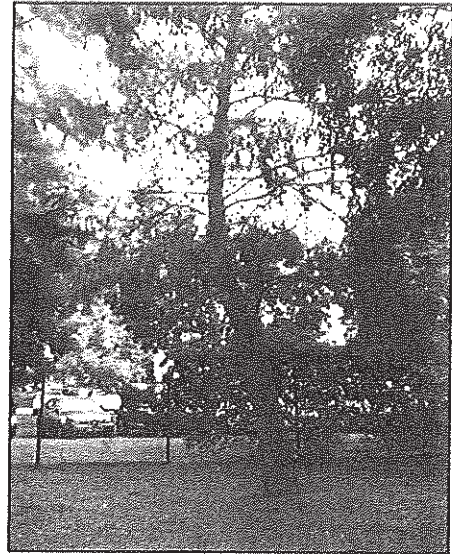
8. Detalle inclinación del tronco. La copa retoma verticalidad

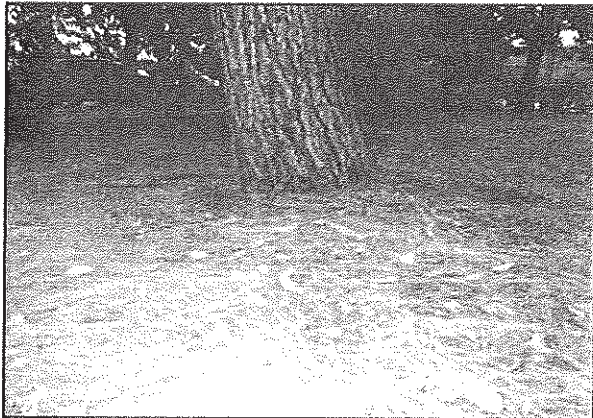
Suelo levantado en la zona de tensión, y hundido a compresión. Presenta síntomas de raíz estrangulante. Movimiento activo de la plataforma radicular.

9. Vista de la base. Abultamiento del terreno

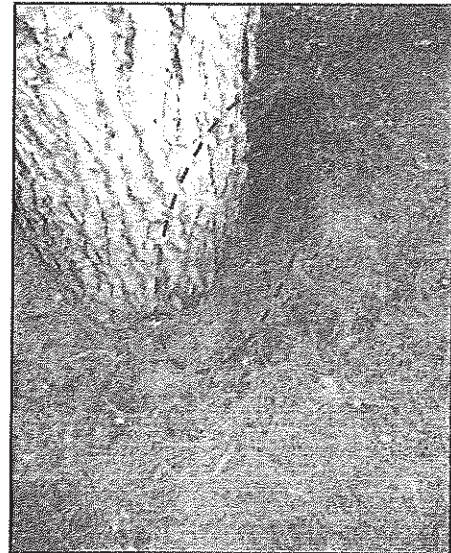
10. Detalle la base. Zona hendida en el tronco. Posible raíz estrangulante

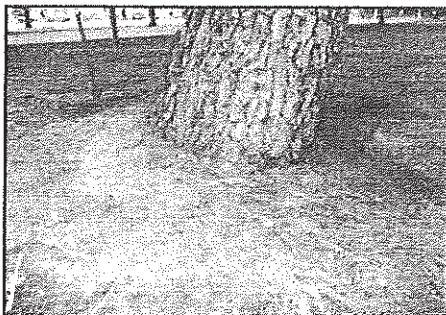
Ejemplar que presenta síntomas de fallo del sistema de anclaje. Se observa levantamiento y abombamiento del suelo en el lado de tensión, y hundimiento en el lado contrario, por lo tanto presenta un evidente movimiento de la plataforma radicular. Posible estrangulamiento del cuello debido a la presencia de raíces espiralizadas.
Uno de los cimales sufrió un desgarro debido a la presencia una codominancia con corteza incluida en la cruz principal, y el cimbal que queda en la actualidad ofrece riesgo de fractura por debilidad estructural y sobreexposición.

11. Detalle abultamiento y hundimiento del terreno
