**Expediente: 309/2018**  
CAF

**"ÚNICO.- Autorizar el apeo de 5 ejemplares situados en la Avenida del Greco cuya conservación gestiona el Servicio de Parques y Jardines, por interferencias recurrentes en fachadas cubiertas y posibles interferencias radiculares debido a la realización de obras de EMASESA, y de conformidad con lo establecido en el informe del Servicio Técnico de Parques y Jardines de fecha 12 de diciembre de 2018 en el que se detalla individualmente el estado de estructura de los mismos".**

**SOLICITUD DE APEO DE ARBOLADO VIARIO (AP-943-18) PARTE 2ª**

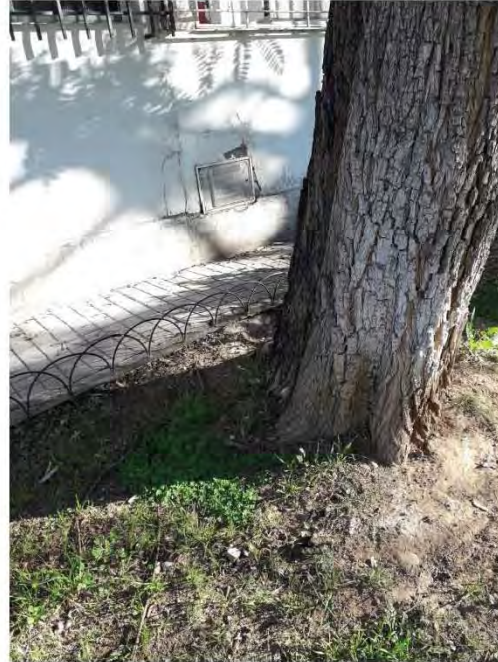
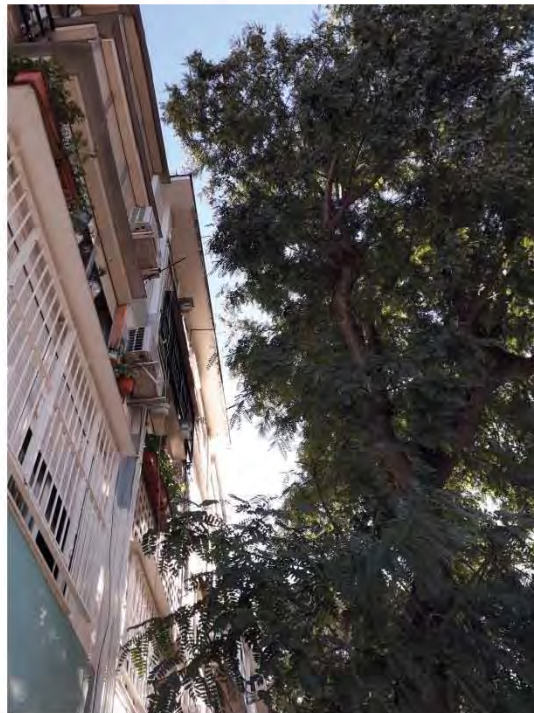
**13. FOTOGRAFÍAS:**

- Inclinación superior a 10°, con caída hacia la calzada.
- Interferencia aérea con fachadas de viviendas
- Posibles interferencias de raíces con cimientos y conducciones subterráneas.

- El estado fisiológico del árbol es bueno, aunque presenta una estructura descompensada.

- Se trata de un ejemplar mal planificado, que crea numerosos conflictos con los vecinos de las viviendas dada su proximidad, que solicitan de forma recurrente intervenciones de poda para contener las brotaciones anuales de la copa que impacta en fachada y ventanas, así como los problemas que se producen en las cubiertas de las edificaciones como consecuencia de la caída de hojas, flores y frutos. Por otra, aunque todavía no se han producido denuncias por afecciones debido al desarrollo radicular sobre los inmuebles, no se descarta esta situación tal y como ha sucedido en otros casos similares con esta misma especie en otros puntos de la ciudad.

- Este árbol se encuentran a unos escasos dos metros de separación, cuando las Tipunas sp, no deberían plantarse a menos de 8 mts. de separación.
- No existiendo otras medidas correctoras se recomienda el apeo de ejemplar por su plantación inadecuada muy cercana a fachada y la imposibilidad de trasplante debido al desarrollo actual y formación, que no ofrece garantías de pervivencia.

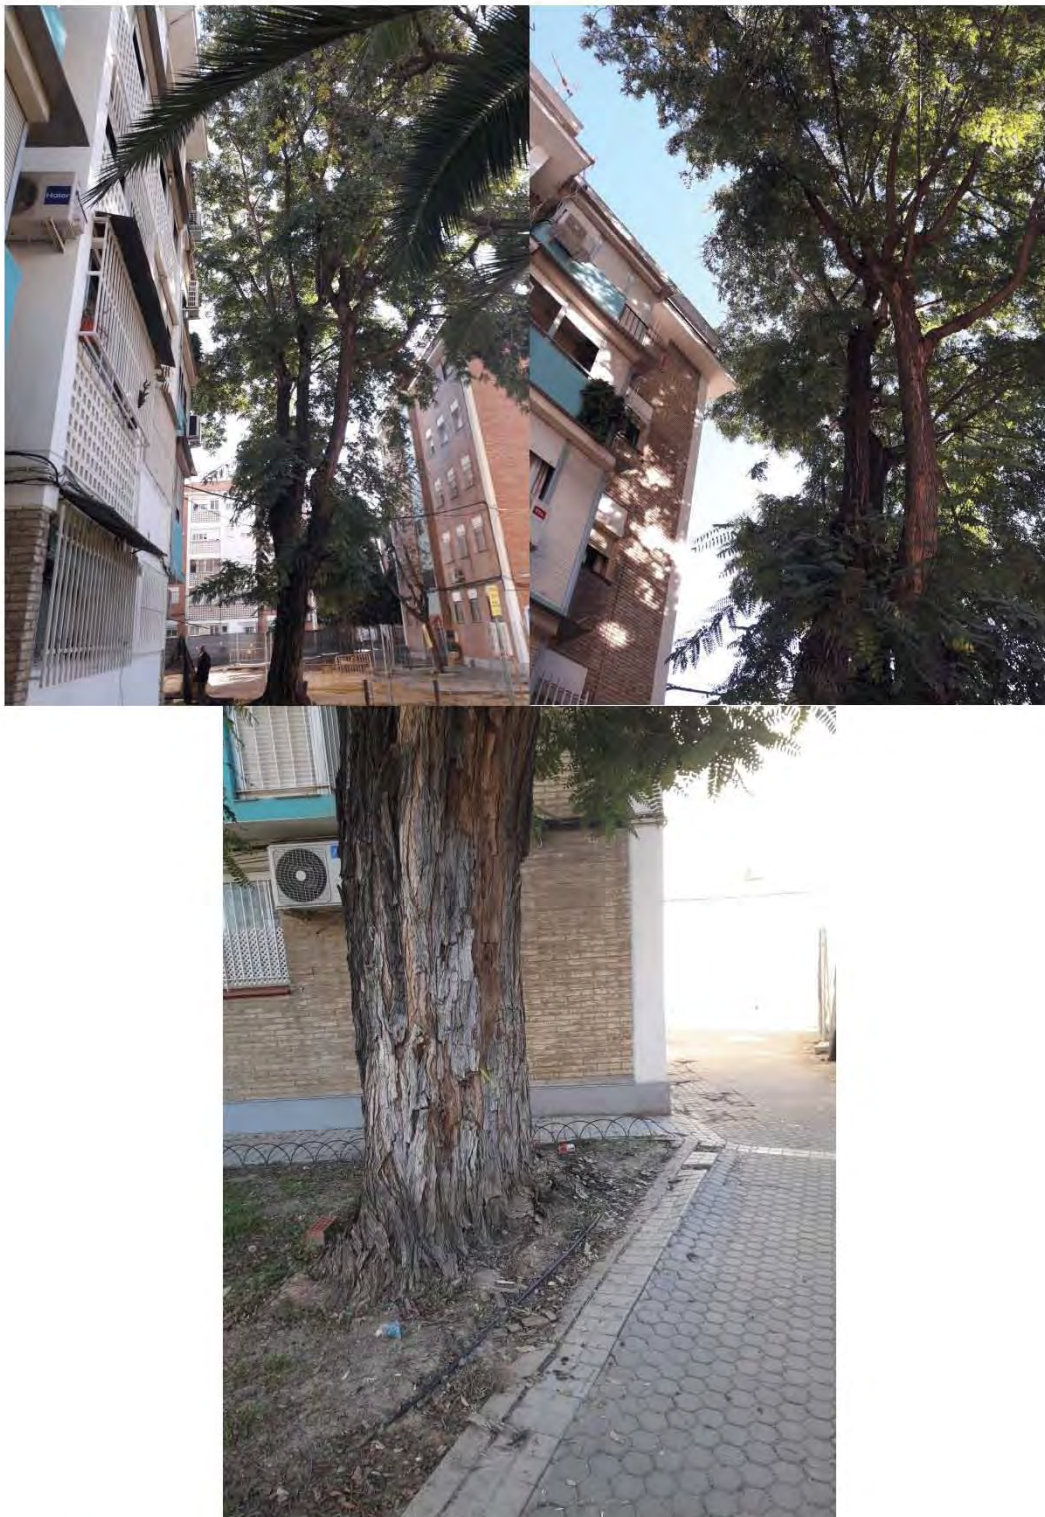
**13. FOTOGRAFÍAS:**

- Inclinación superior a 12º, con caída hacia la calzada.
- Interferencia aérea con fachadas de viviendas
- Posibles interferencias de raíces con cimientos y conducciones subterráneas.

- El estado fisiológico del árbol es bueno, aunque presenta una estructura descompensada.

- Se trata de un ejemplar mal planificado, que crea numerosos conflictos con los vecinos de las viviendas dada su proximidad, que solicitan de forma recurrente intervenciones de poda para contener las brotaciones anuales de la copa que impacta en fachada y ventanas, así como los problemas que se producen en las cubiertas de las edificaciones como consecuencia de la caída de hojas, flores y frutos. Por otra, aunque todavía no se han producido denuncias por afecciones debido al desarrollo radicular sobre los inmuebles, no se descarta esta situación tal y como ha sucedido en otros casos similares con esta misma especie en otros puntos de la ciudad.

Este árbol se encuentran a unos escasos tres metros de separación, cuando las Tipunas sp, no deberían plantarse a menos de 8 mts. de separación.

- No existiendo otras medidas correctoras se recomienda el apeo de ejemplar por su plantación inadecuada muy cercana a fachada y la imposibilidad de trasplante debido al desarrollo actual y formación, que no ofrece garantías de pervivencia.

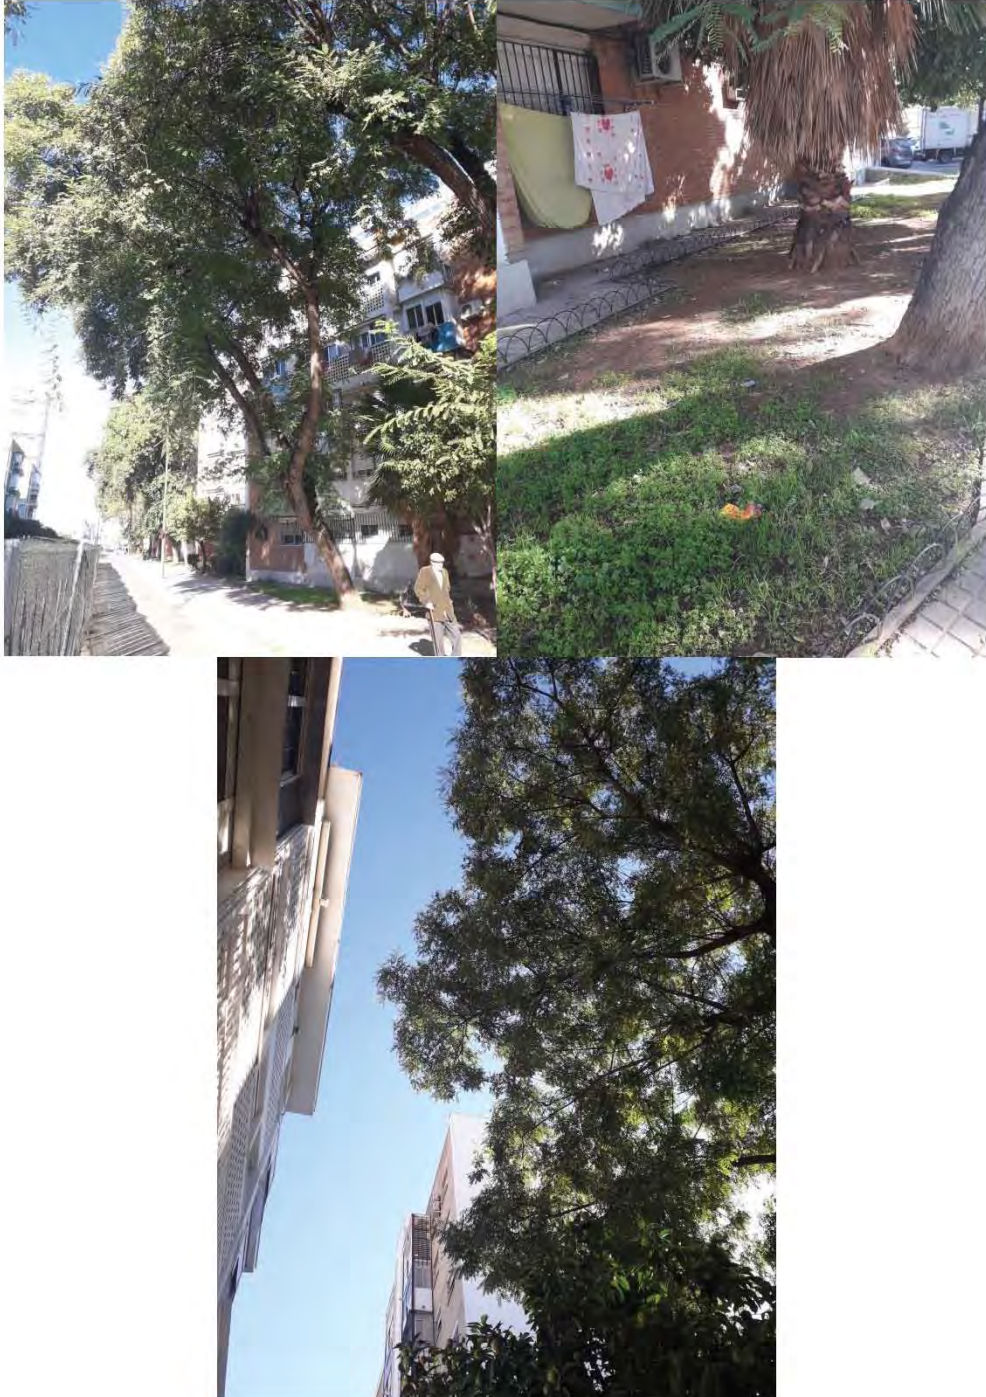
**13. FOTOGRAFÍAS:**

- Inclinación superior a 20°, con caída hacia la calzada.
- Interferencia aérea con fachadas de viviendas
- Posibles interferencias de raíces con cimientos y conducciones subterráneas.

- El estado fisiológico del árbol es bueno, aunque presenta una estructura descompensada.

- Se trata de un ejemplar mal planificado, que crea numerosos conflictos con los vecinos de las viviendas dada su proximidad, que solicitan de forma recurrente intervenciones de poda para contener las brotaciones anuales de la copa que impacta en fachada y ventanas, así como los problemas que se producen en las cubiertas de las edificaciones como consecuencia de la caída de hojas, flores y frutos. Por otra, aunque todavía no se han producido denuncias por afecciones debido al desarrollo radicular sobre los inmuebles, no se descarta esta situación tal y como ha sucedido en otros casos similares con esta misma especie en otros puntos de la ciudad.

Este árbol se encuentran a unos escasos dos metros de separación, cuando las Tipunas sp, no deberían plantarse a menos de 8 mts. de separación.

- No existiendo otras medidas correctoras se recomienda el apeo de ejemplar por su plantación inadecuada muy cercana a fachada y la imposibilidad de trasplante debido al desarrollo actual y formación, que no ofrece garantías de pervivencia.

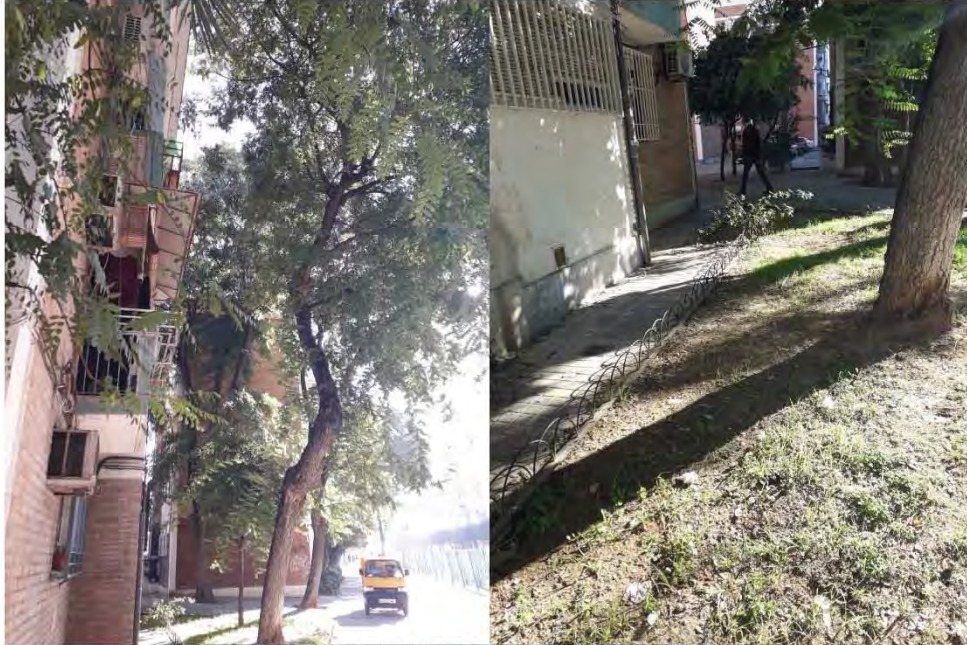
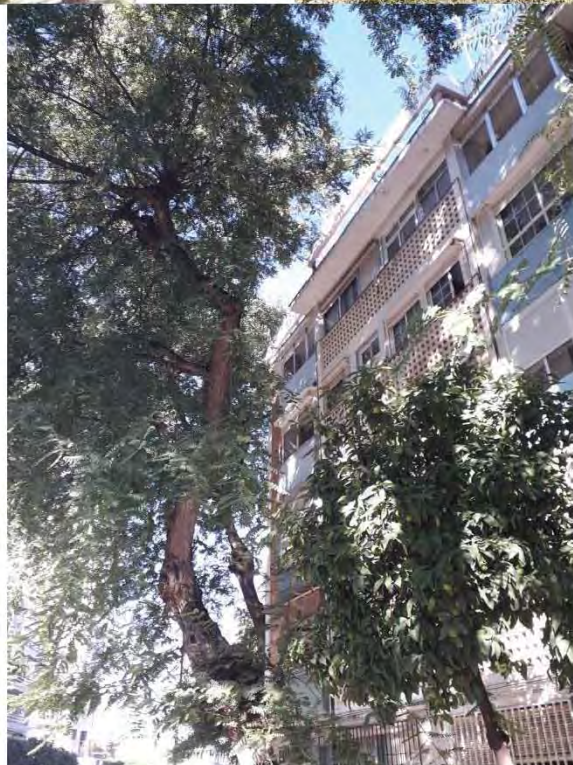
**13. FOTOGRAFÍAS:**

- Inclinación superior a 15°, con caída hacia la calzada.
- Interferencia aérea con fachadas de viviendas
- Posibles interferencias de raíces con cimientos y conducciones subterráneas.

- El estado fisiológico del árbol es bueno, aunque presenta una estructura descompensada.

- Se trata de un ejemplar mal planificado, que crea numerosos conflictos con los vecinos de las viviendas dada su proximidad, que solicitan de forma recurrente intervenciones de poda para contener las brotaciones anuales de la copa que impacta en fachada y ventanas, así como los problemas que se producen en las cubiertas de las edificaciones como consecuencia de la caída de hojas, flores y frutos. Por otra, aunque todavía no se han producido denuncias por afecciones debido al desarrollo radicular sobre los inmuebles, no se descarta esta situación tal y como ha sucedido en otros casos similares con esta misma especie en otros puntos de la ciudad.

Este árbol se encuentran a unos escasos tres metros de separación, cuando las Tipunas sp, no deberían plantarse a menos de 8 mts. de separación.

- No existiendo otras medidas correctoras se recomienda el apeo de ejemplar por su plantación inadecuada muy cercana a fachada y la imposibilidad de trasplante debido al desarrollo actual y formación, que no ofrece garantías de pervivencia.

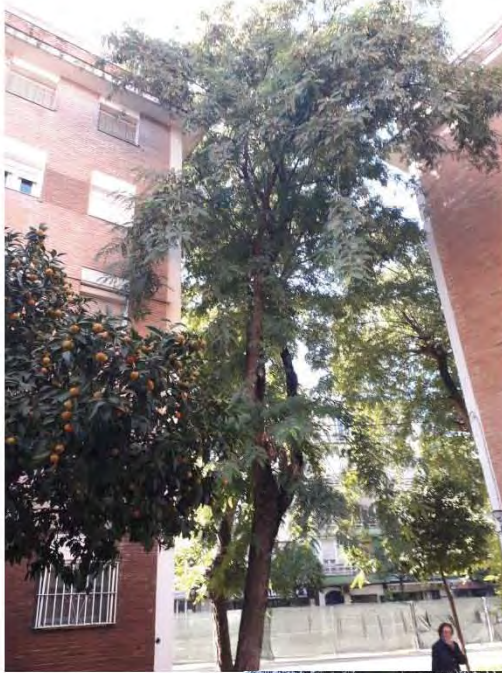
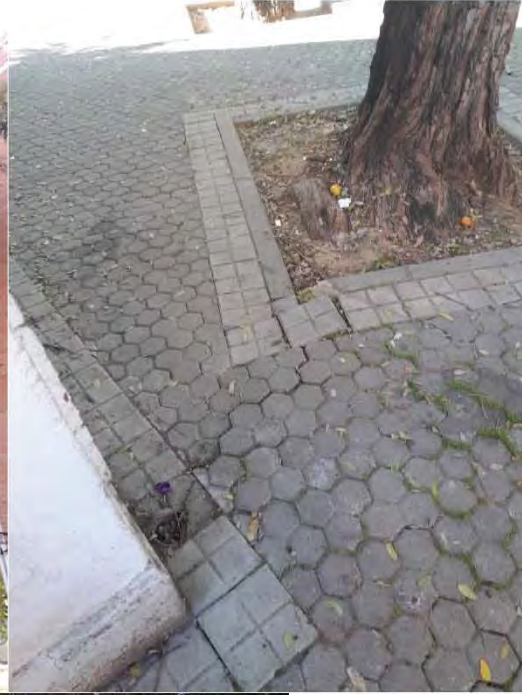
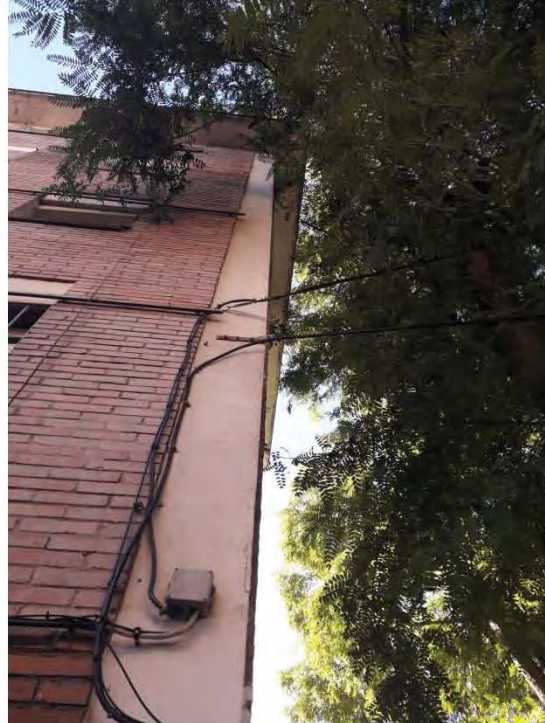
**13. FOTOGRAFÍAS:**

- Inclinación superior a 12º, con caída hacia la calzada.
- Interferencia aérea con fachadas de viviendas
- Posibles interferencias de raíces con cimientos y conducciones subterráneas.

- El estado fisiológico del árbol es bueno, aunque presenta una estructura descompensada.

- Se trata de un ejemplar mal planificado, que crea numerosos conflictos con los vecinos de las viviendas dada su proximidad, que solicitan de forma recurrente intervenciones de poda para contener las brotaciones anuales de la copa que impacta en fachada y ventanas, así como los problemas que se producen en las cubiertas de las edificaciones como consecuencia de la caída de hojas, flores y frutos. Por otra, aunque todavía no se han producido denuncias por afecciones debido al desarrollo radicular sobre los inmuebles, no se descarta esta situación tal y como ha sucedido en otros casos similares con esta misma especie en otros puntos de la ciudad.

Este árbol se encuentran a unos escasos dos metros de separación, cuando las Tipunas sp, no deberían plantarse a menos de 8 mts. de separación.

- No existiendo otras medidas correctoras se recomienda el apeo de ejemplar por su plantación inadecuada muy cercana a fachada y la imposibilidad de trasplante debido al desarrollo actual y formación, que no ofrece garantías de pervivencia.
