**Expediente: 7/2018**

AP-603-17 a AP-625-17  
AP-622-17  
CAF

**FICHA DE SOLICITUD APEO DE ARBOLADO VIARIO (Código AP-622/2017)**

# Formulario de Evaluación Básica de Riesgo de Arbolado

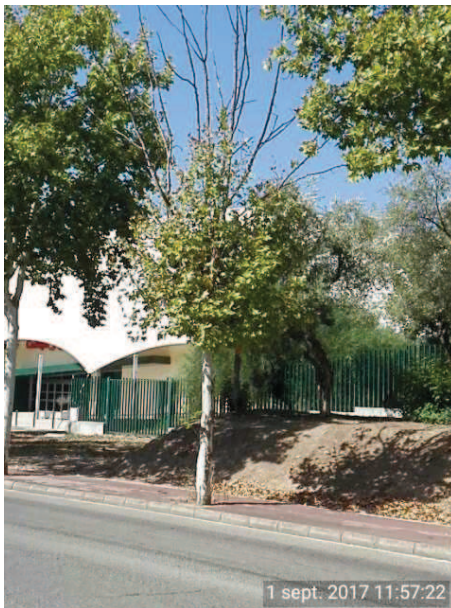
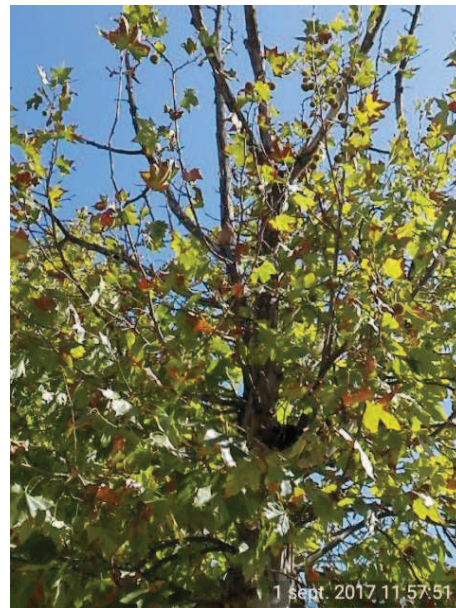
1. **FECHA:** 27-11-17
2. **SITUACIÓN:** Carlos III    **Distrito:** Triana
3. **ESPECIE:** *Platanus hispanica*
4. **P.C. (c.m.):** 69    **ALTURA (m):** 11    **ALCORQUE (m):** 0.9x0.9
5. **LATITUD DE ACERADO:** < 2 m.
6. **LESIONES GRAVES:** Copa parcialmente seca.
7. **ESTADO GENERAL:** Decrépito.
8. **OBSERVACIONES:** Se trata de un ejemplar de plátano de sombra que presenta gran parte de su copa y eje principal seco. El riesgo de diana es elevado al encontrarse ubicado junto al carril de circulación por lo que se recomienda su apeo. Acceso con plataforma.
9. **FOTOGRAFÍAS:**

**"ÚNICO.- Autorizar el apeo de un ejemplar de Plátano de sombra (*Platanus hispanica*) con id nº 489, situado en la Avenida Carlos III (AP-622-2017). LESIONES GRAVES: Copa parcialmente seca. ESTADO GENERAL: Decrépito. OBSERVACIONES: Se trata de un ejemplar de plátano de sombra que presenta gran parte de su copa y eje principal seco. El riesgo de diana es elevado al encontrarse ubicado junto al carril de circulación por lo que se recomienda su apeo. Acceso con plataforma".**
