Expediente 9/2018

AP-279-2018
MSB

FICHA DE APEO DE ARBOLADO VIARIO (279/18) PARTE 2ª

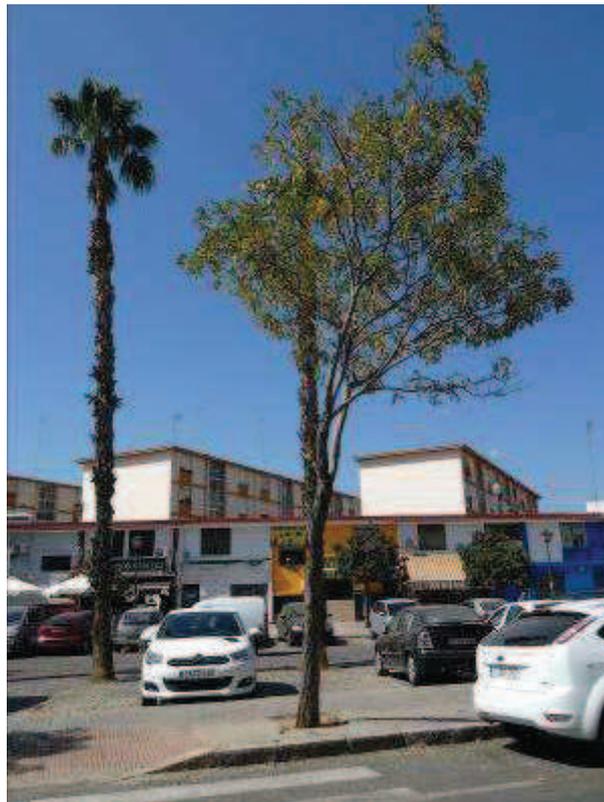
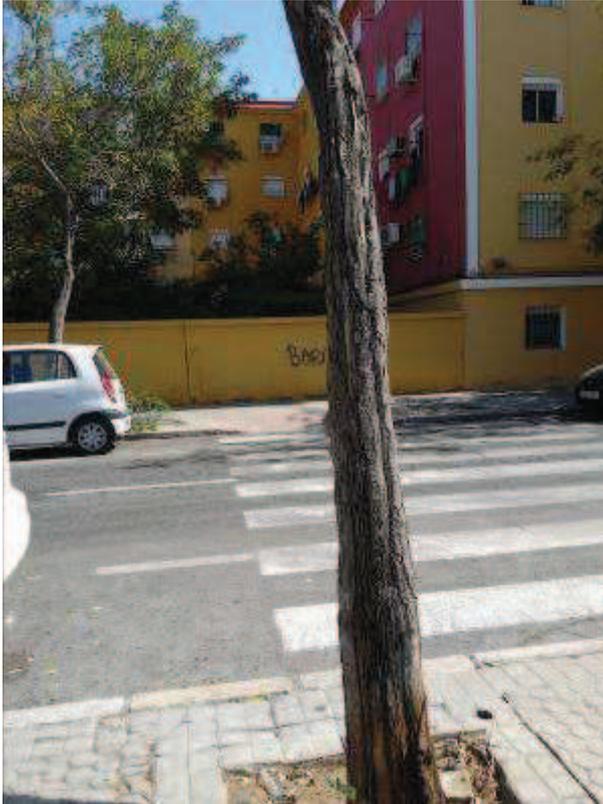
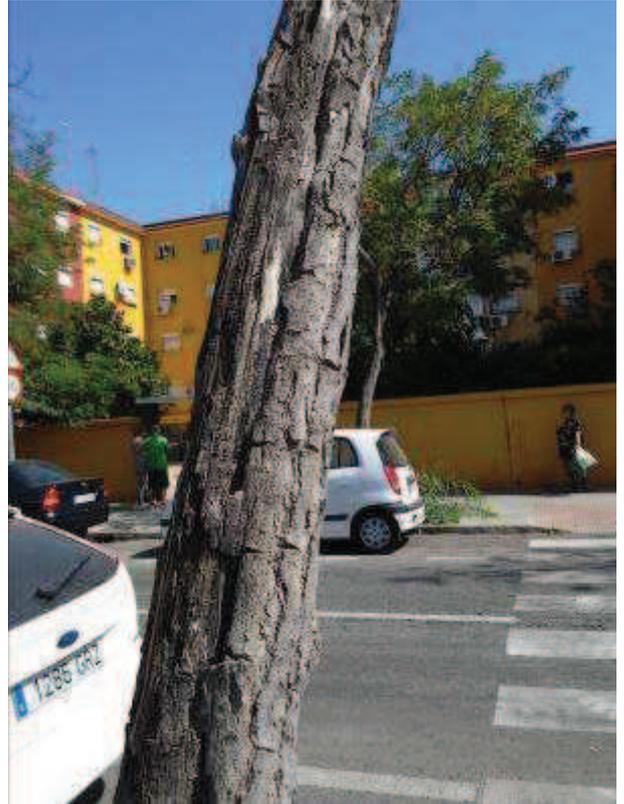
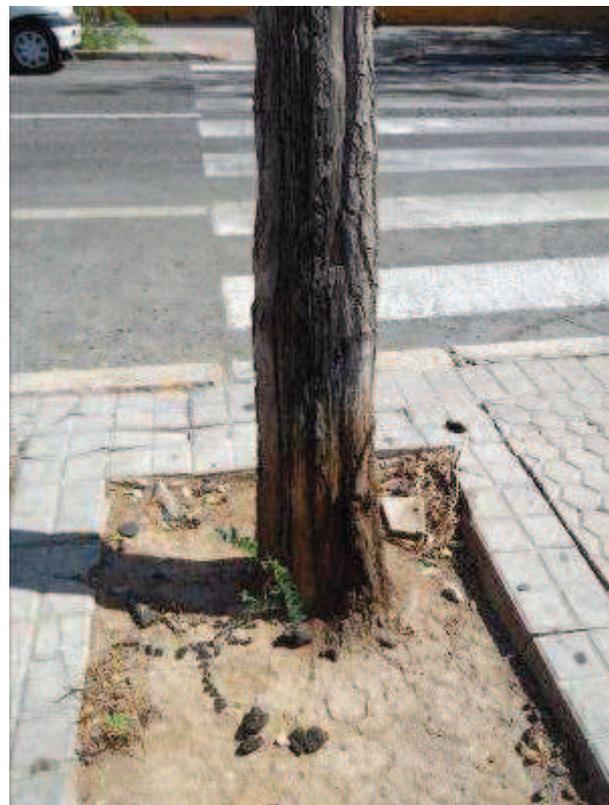
1. **FECHA:** 25/06/18
2. **SITUACIÓN:** Plaza del Zodiaco **DISTRITO:** Cerro Amate
3. **ESPECIE:** *Robinia pseudoacacia* **Nº ID:** 967
4. **P.C. (cm):** 51 **ALTURA (m):** 6 **ALCORQUE (m):** Individual cuadrado 1m²
5. **LATITUD DE ACERADO:** Sobre acerado
6. **LESIONES GRAVES:** Fuerte degradación de la madera del fuste, descortezada y disfuncional.
7. **ESTADO GENERAL:** Relativamente vigoroso a pesar de la debilidad estructural del tronco.
8. **OBSERVACIONES:** La carga foliar aumenta el riesgo de fractura.
9. **FOTOGRAFÍAS:**
