**Expediente 9/2018**

AP-286-2018  
MSB

**FICHA DE APEO DE ARBOLADO VIARIO (286/18) PARTE 2ª**

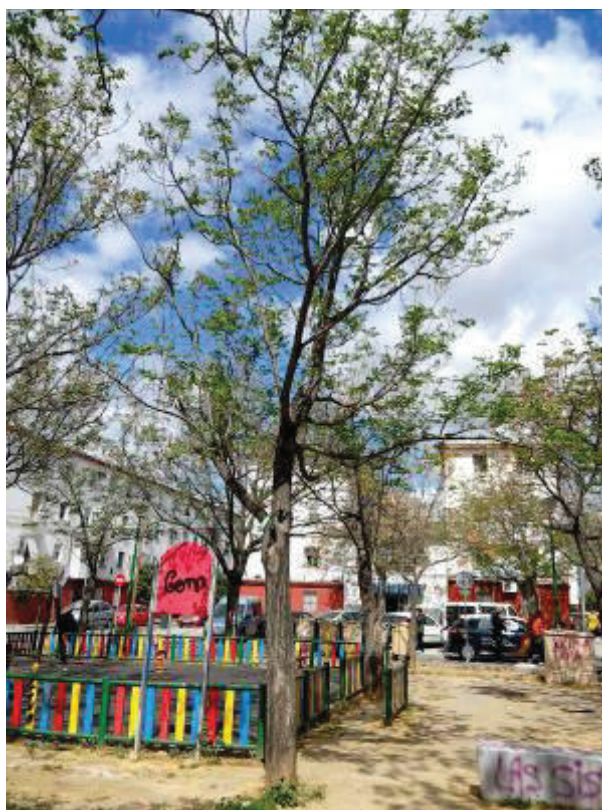
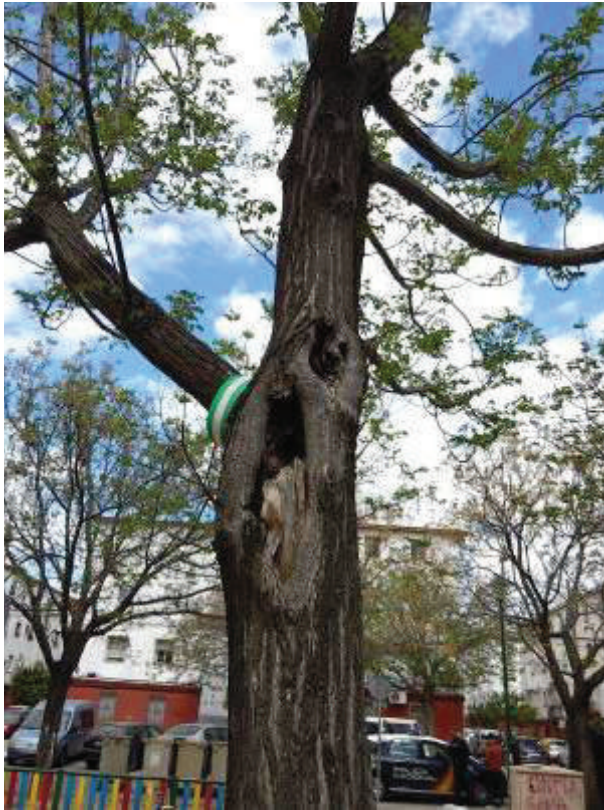
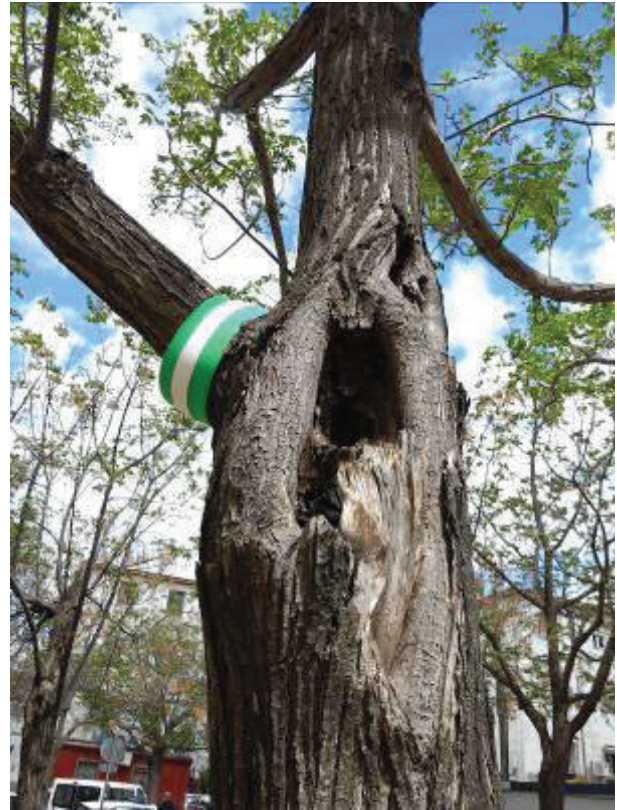
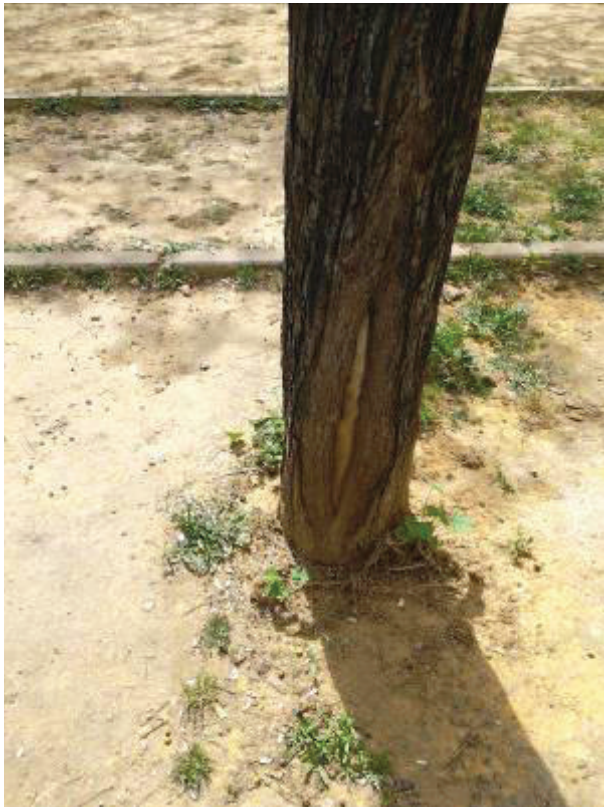
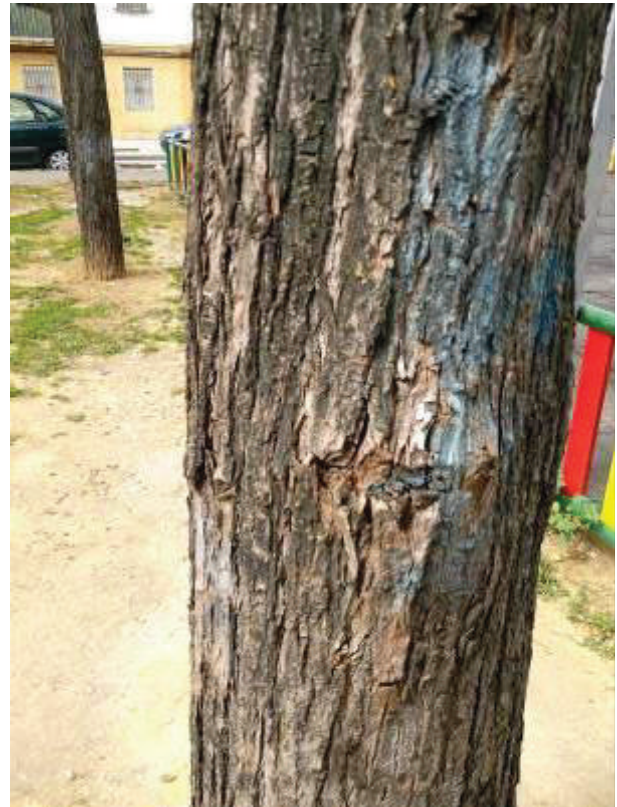
**LESIONES GRAVES:** Cavidades profunda a nivel de la cruz principal, con pudrición interna en extensión a través del fuste y grave degradación de la madera expuesta. Probable afección radicular. **ESTADO GENERAL:** Muy desestructurado por eliminación de ramas principales desde la cruz. En decaimiento fisiológico. **OBSERVACIONES:** Escasez foliar y ramillas secas".

1. **FECHA:** 26/06/18
2. **SITUACIÓN:** Plaza Terreras **DISTRITO:** Cerro Amate
3. **ESPECIE:** *Melia azedarach* **Nº ID:** 1370
4. **P.C. (cm):** 91 **ALTURA (m):** 11 **ALCORQUE (m):** Parterre de tierra
5. **LATITUD DE ACERADO:** En plaza, junto a zona de juegos infantiles
6. **LESIONES GRAVES:** Cavidades profunda a nivel de la cruz principal, con pudrición interna en extensión a través del fuste y grave degradación de la madera expuesta. Probable afección radicular.
7. **ESTADO GENERAL:** Muy desestructurado por eliminación de ramas principales desde la cruz. En decaimiento fisiológico.
8. **OBSERVACIONES:** Escasez foliar y ramillas secas.
9. **FOTOGRAFÍAS:**
