Expediente 9/2018

AP-664-2018
MSB

FICHA DE APEO DE ARBOLADO VIARIO (664/18) PARTE 2ª

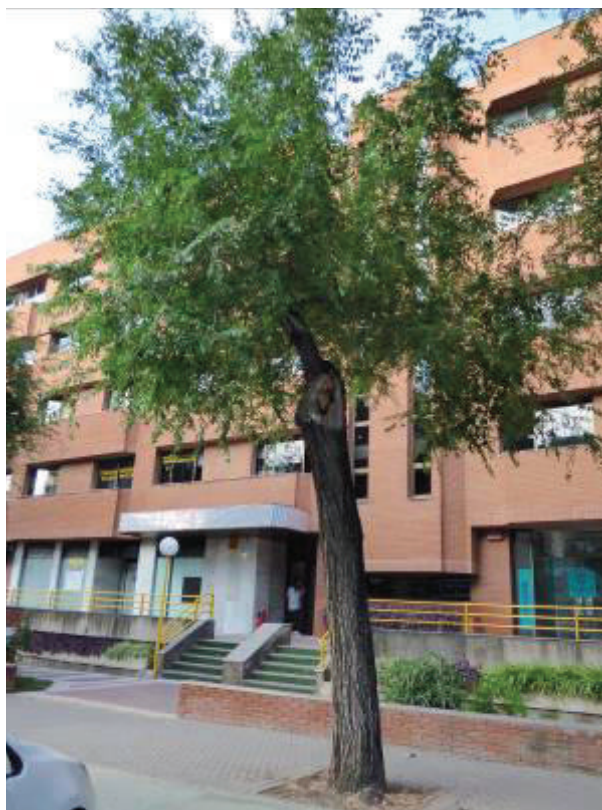
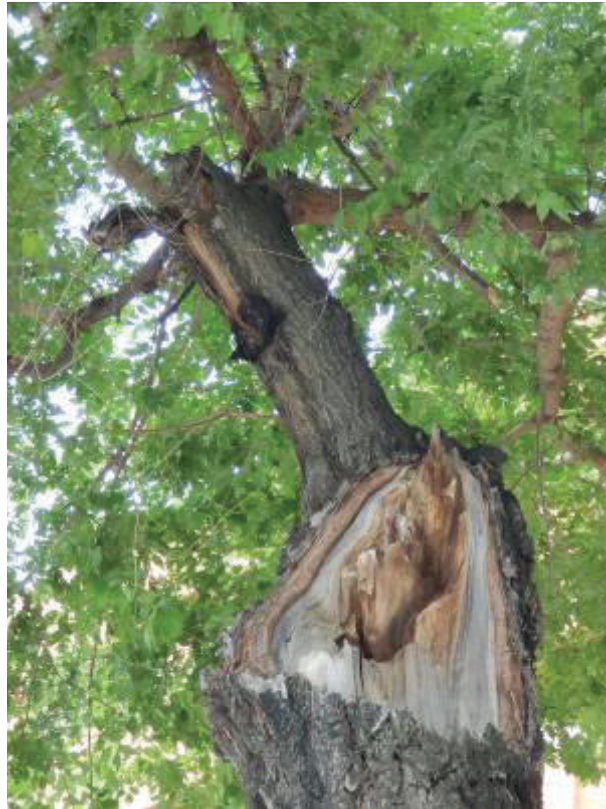
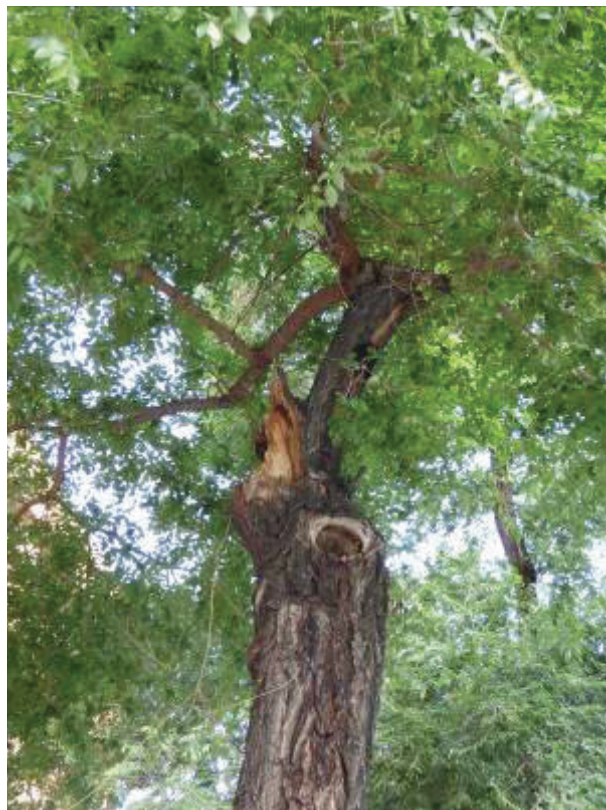
1. **FECHA:** 2/07/18
2. **SITUACIÓN:** Calle Hytasa **DISTRITO:** Sur
3. **ESPECIE:** *Ulmus pumila* **Nº ID:** 241
4. **P.C. (cm):** 122 **ALTURA (m):** 7 **ALCORQUE (m):** Cuadrado individual 1m²
5. **LATITUD DE ACERADO:** Sobre acerado y aparcamiento.
6. **LESIONES GRAVES:** Grave pudrición del fuste, con deterioro de la madera expuesta en los cortes de poda y zonas de antiguos desgarros. Un único eje en copa con pudrición interna y presencia de cuerpos fructíferos de *Inonotus hispidus*.
7. **ESTADO GENERAL:** Muy desestructurado, descopado. Escasa vitalidad.
8. **OBSERVACIONES:** Afecciones foliares de grado medio por galeruca.
9. **FOTOGRAFÍAS:**
