AP-310-2018
MSB

SOLICITUD DE APEO DE ARBOLADO VIARIO (AP-310-18) PARTE 2ª

Formulario de Evaluación Básica de Riesgo de Arbolado

Cliente: Ayuntamiento de Sevilla. Servicio de Parques y Jardines Fecha: 3-jul-2018 Hora: 9:00
 Dirección/localización árbol: Calle Fandango ID. Árbol: 112082 Hoja 1 de 2
 Especie de árbol: *Ligustrum japonicum* Perímetro: 91 Altura (m): 6 Proyección copa diám. (m): 4
 Asesor: Ute arbolado y jardinería sector norte de Sevilla Período de tiempo: 30 Herramientas utilizadas: Cámara Fotográfica, flexómetro.

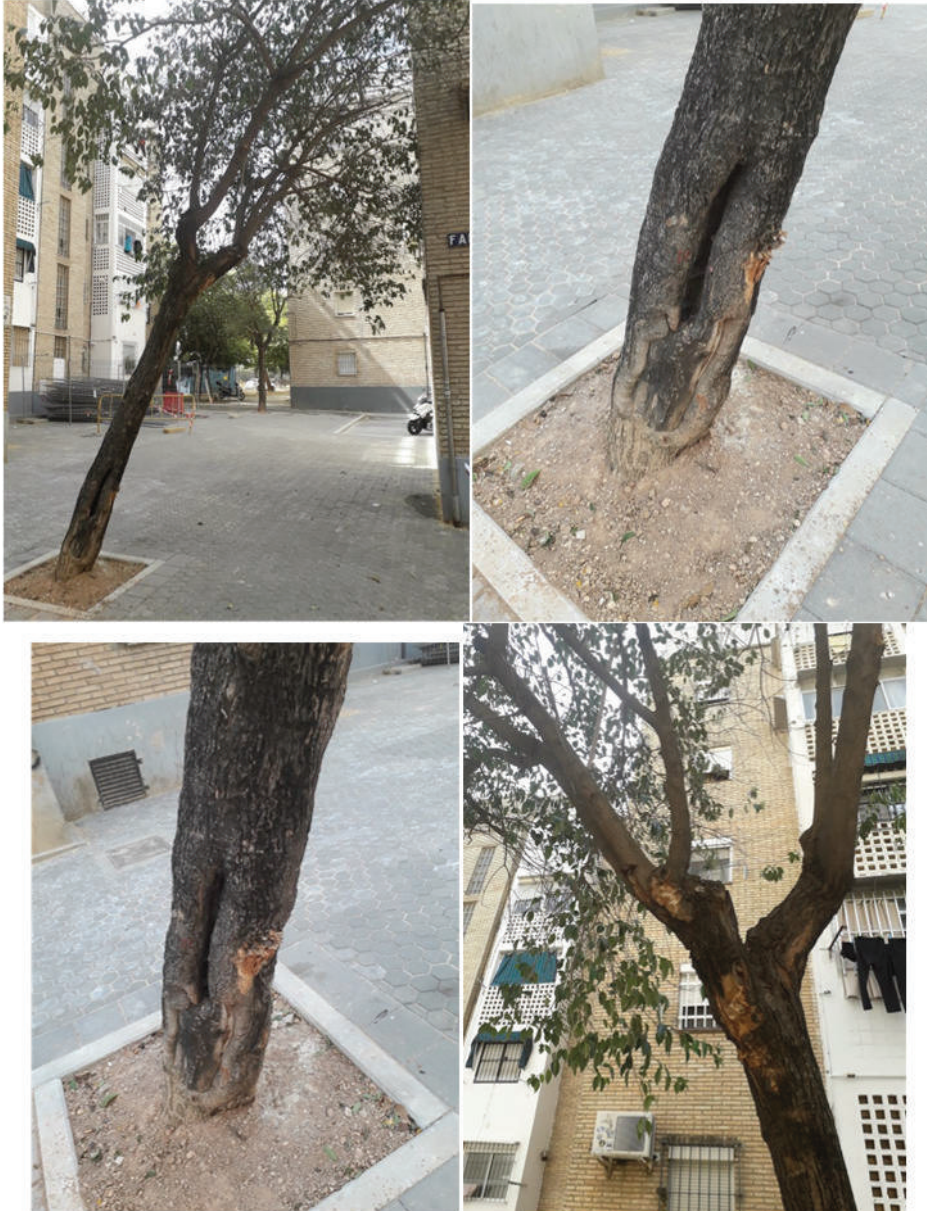
12. FOTOGRAFÍAS:

1. **FECHA:** 4 de Julio de 2018
2. **SITUACIÓN:** Calle Fandango.
3. **Distrito:** San Pablo-Santa Justa
4. **ESPECIE:** *Ligustrum japonicum*
5. **P.C. (c.m):** 91
6. **ALTURA (m):** 6
7. **ALCORQUE (m):** 1X1
8. **LATITUD DE ACERADO(m):** 3
9. **LESIONES GRAVES:**
 - Inclinación de 25º, con caída hacia el acerado y una zona de aparcamiento.
 - Pudrición en la base del tronco.
 - Daños en raíces superficiales de anclaje durante las obras de repavimentación de la plaza.
 - Heridas provocadas por golpes durante la ejecución de las obras en tronco y cruz.

10. **ESTADO GENERAL:**
 - El estado fisiológico del árbol es medio presentando ramas jóvenes secas y poco vigorosas.

11. **OBSERVACIONES:**
 - No existiendo otras medidas correctoras se recomienda el apeo del mismo, debido al tamaño y los daños del ejemplar no sería posible su pervivencia en condiciones seguras.
