Expediente: 215/2018

FICHA DE APEO DE ARBOLADO VIARIO (AP312/18) PARTE 2ª

1. **FECHA:** 09/07/18
2. **SITUACIÓN:** Avenida Flota de Indias **DISTRITO:** Los Remedios
3. **ESPECIE:** *Ulmus pumila* **Nº ID:** 51
4. **P.C. (cm):** 180 **ALTURA (m):** 12 **ALCORQUE (m):** Área de albero

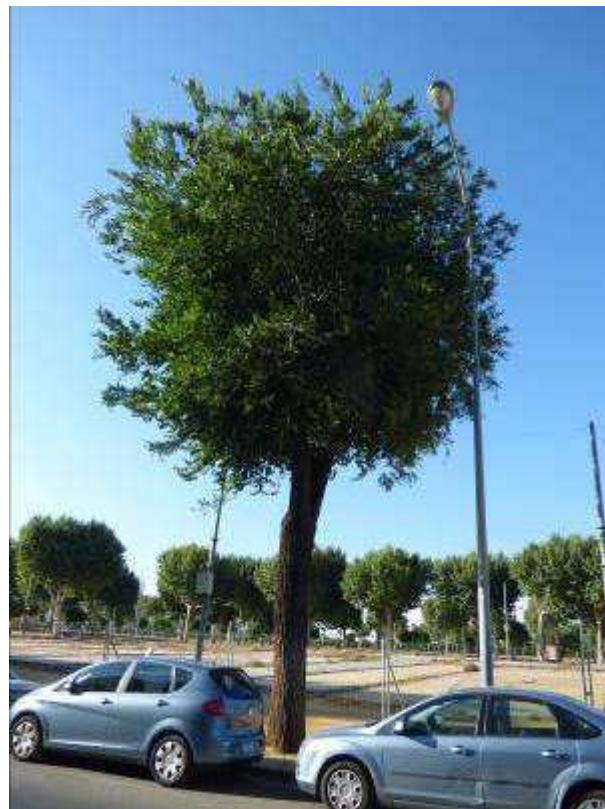
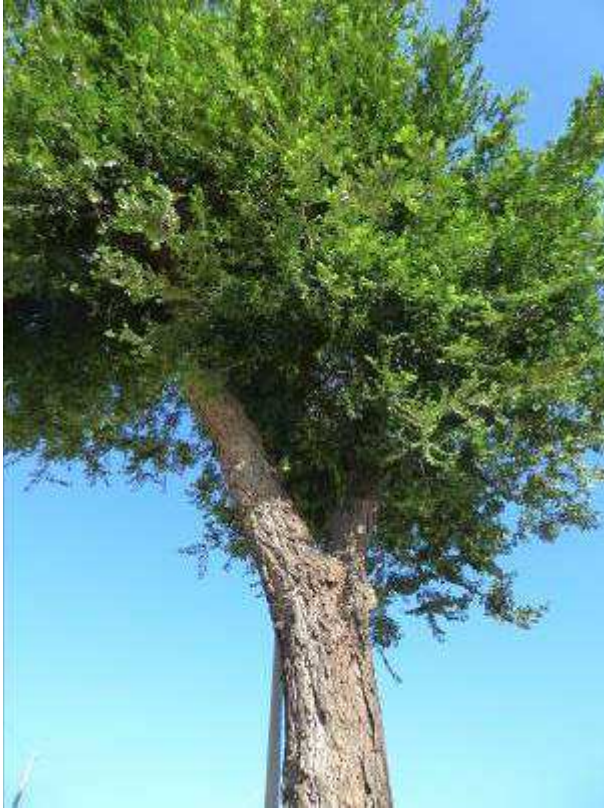
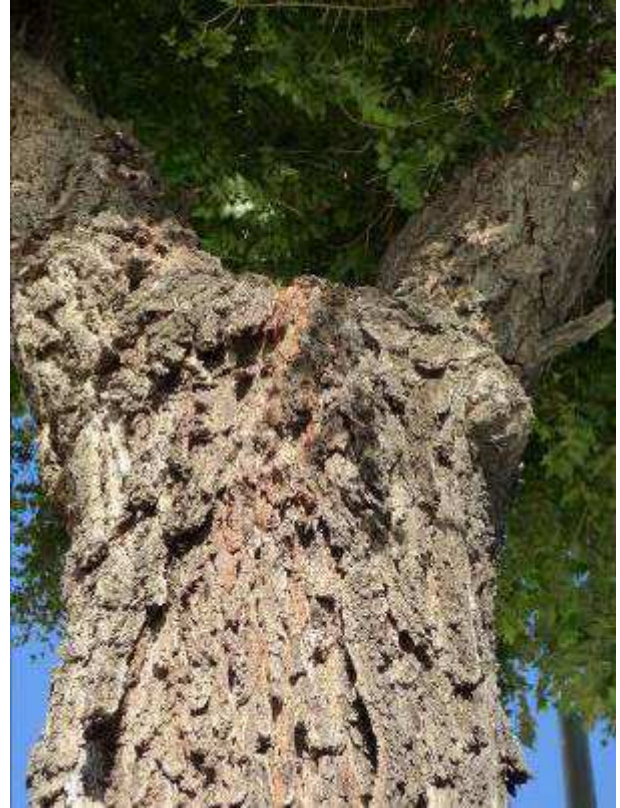
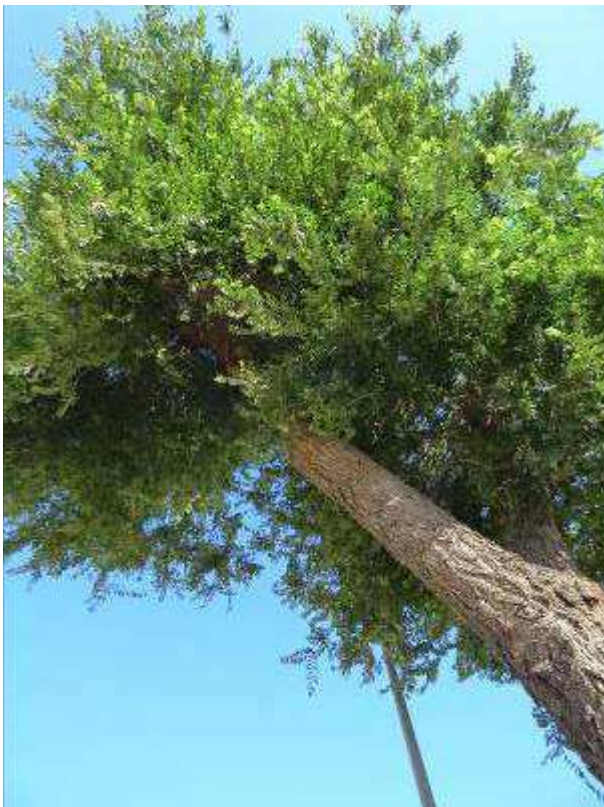
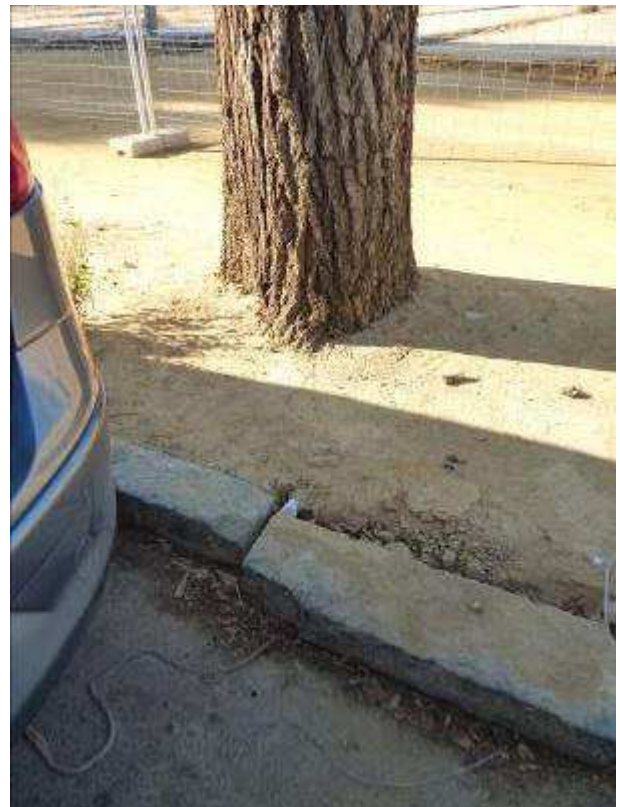
9. **FOTOGRAFÍAS:**

5. **LATITUD DE ACERADO:** Zona de aparcamiento y tránsito de peatones del recinto ferial
6. **LESIONES GRAVES:** Ramas principales terciadas con cortes abiertos de más de 15cm de diámetro que evidencian pudrición interna avanzada hasta la cruz principal. Varias exudaciones en copa y zonas chancrosas con madera deteriorada. Raíces superficiales que presentan lesiones mecánicas, y daños por la excesiva compactación del terreno y la limitación de espacio de crecimiento que ejerce el bordillo de separación entre terrizo y calzada.

7. **ESTADO GENERAL:** Desestructurado por el antiguo terciado no consolidado de las ramas principales. Copa conformada por reiteraciones superficialmente ancladas sobre zonas en pudrición. Medianamente vigoroso, con densa brotación epicórmica.

8. **OBSERVACIONES:** Afecciones foliares por galeruca grado medio. Interferencias con el tránsito de personas y con la zona de parking, debido a la brotación epicórmica de cruz y fuste inducida por el antiguo terciado.

"ÚNICO.- Autorizar el apeo de un ejemplar de Olmo (*Ulmus pumila*) con id nº 51, situado en la Avenida Flota de Indias (AP-312-2018). **LESIONES GRAVES:** Ramas principales terciadas con cortes abiertos de más de 15 cm. de diámetro que evidencian pudrición interna avanzada hasta la cruz principal. Varias exudaciones en copa y zonas chancrosas con madera deteriorada. Raíces superficiales que presentan lesiones mecánicas, y daños por la excesiva compactación del terreno y la limitación de espacio de crecimiento que ejerce el bordillo de separación entre terrizo y calzada. **ESTADO GENERAL:** Desestructurado por el antiguo terciado no consolidado de las ramas principales. Copa conformada por reiteraciones superficialmente ancladas sobre zonas en pudrición. Medianamente vigoroso, con densa brotación epicórmica. **OBSERVACIONES:** Afecciones foliares por galeruca grado medio. Interferencias con el tránsito de personas y con la zona de parking, debido a la brotación epicórmica de cruz y fuste inducida por el antiguo terciado".
