Expediente: 215/2018

AP-312-18 a AP-331-18
AP-313-18
CAF

FICHA DE APEO DE ARBOLADO VIARIO (AP313/18) PARTE 2ª

Formulario de Evaluación Básica de Riesgo de Arbolado

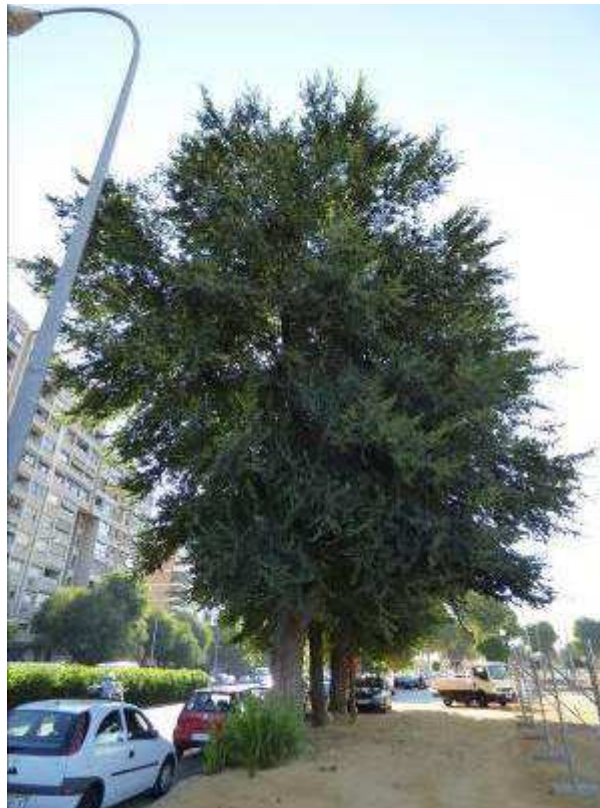
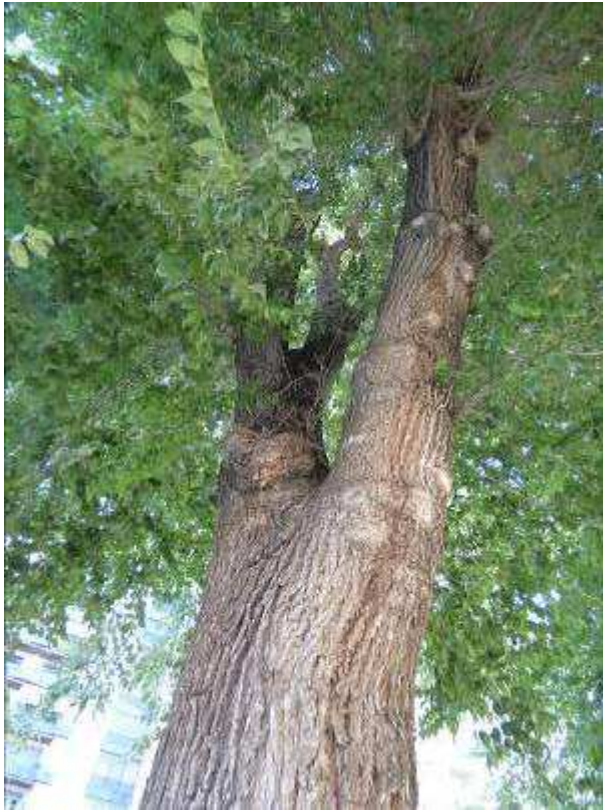
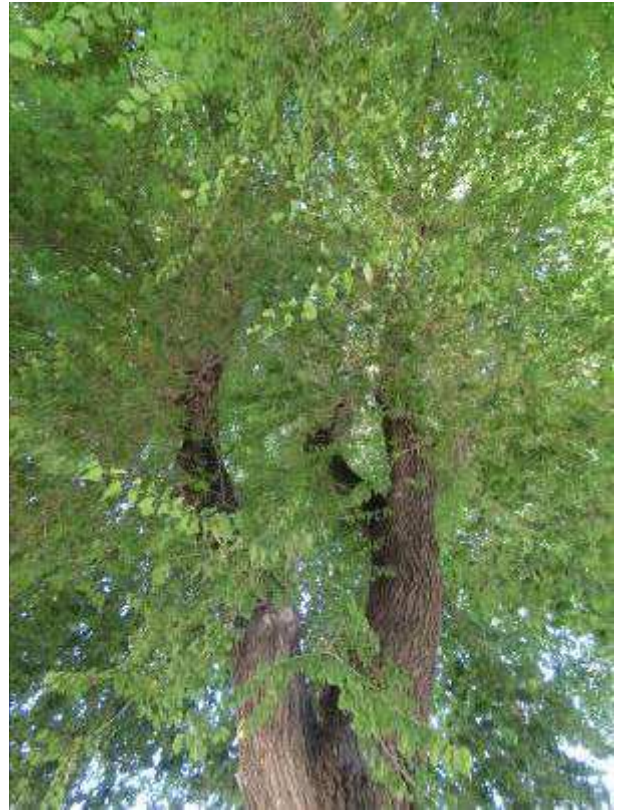
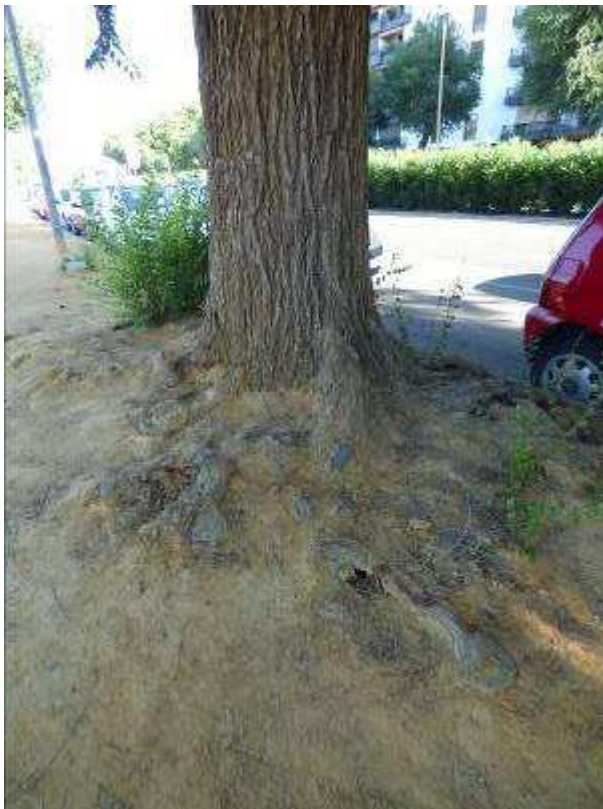
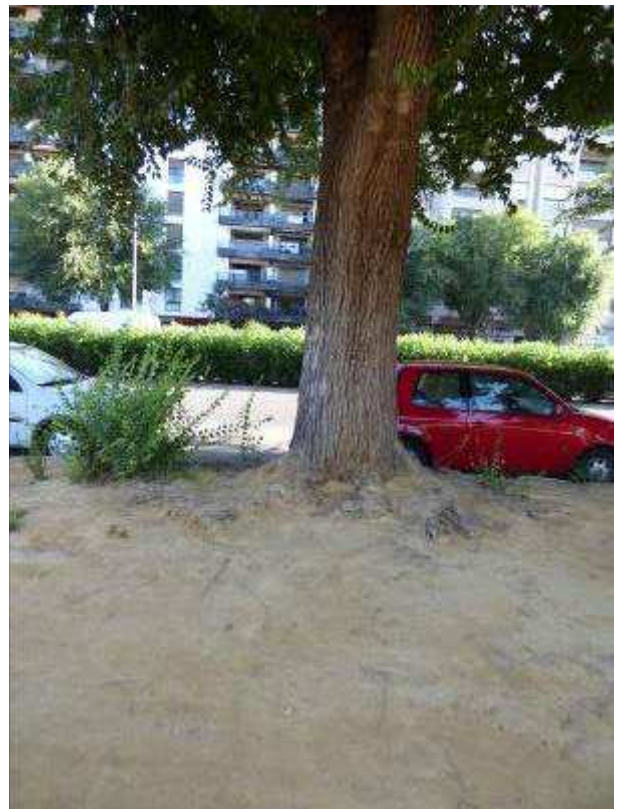
9. **FOTOGRAFÍAS:**

5. **LATITUD DE ACERADO:** Zona de aparcamiento y tránsito de peatones del recinto ferial
6. **LESIONES GRAVES:** Ramas principales terciadas con cortes abiertos de más de 15cm de diámetro que evidencian pudrición interna avanzada hasta la cruz principal. Varias exudaciones en copa y zonas chancrosas con madera deteriorada. Raíces superficiales que presentan lesiones mecánicas, y daños por la excesiva compactación del terreno y la limitación de espacio de crecimiento que ejerce el bordillo de separación entre terrizo y calzada.

7. **ESTADO GENERAL:** Desestructurado por el antiguo terciado no consolidado de las ramas principales. Copa conformada por reiteraciones superficialmente ancladas sobre zonas en pudrición. Medianamente vigoroso, con densa brotación epicórmica.

8. **OBSERVACIONES:** Afecciones foliares por galeruca grado medio. Interferencias con el tránsito de personas y con la zona de parking, debido a la brotación epicórmica de cruz y fuste inducida por el antiguo terciado.

"ÚNICO.- Autorizar el apeo de un ejemplar de Olmo (*Ulmus pumila*) con id nº 20, situado en la Avenida Flota de Indias (AP-313-2018). **LESIONES GRAVES:** Ramas principales terciadas con cortes abiertos de más de 15 cm. de diámetro que evidencian pudrición interna avanzada hasta la cruz principal. Varias exudaciones en copa y zonas chancrosas con madera deteriorada. Raíces superficiales que presentan lesiones mecánicas, y daños por la excesiva compactación del terreno y la limitación de espacio de crecimiento que ejerce el bordillo de separación entre terrizo y calzada. **ESTADO GENERAL:** Desestructurado por el antiguo terciado no consolidado de las ramas principales. Copa conformada por reiteraciones superficialmente ancladas sobre zonas en pudrición. Medianamente vigoroso, con densa brotación epicórmica. **OBSERVACIONES:** Afecciones foliares por galeruca grado medio. Interferencias con el tránsito de personas y con la zona de parking, debido a la brotación epicórmica de cruz y fuste inducida por el antiguo terciado".
