Expediente: 215/2018

AP-312-18 a AP-331-18
AP-318-18
CAF

FICHA DE APEO DE ARBOLADO VIARIO (AP318/18) PARTE 2ª

Formulario de Evaluación Básica de Riesgo de Arbolado

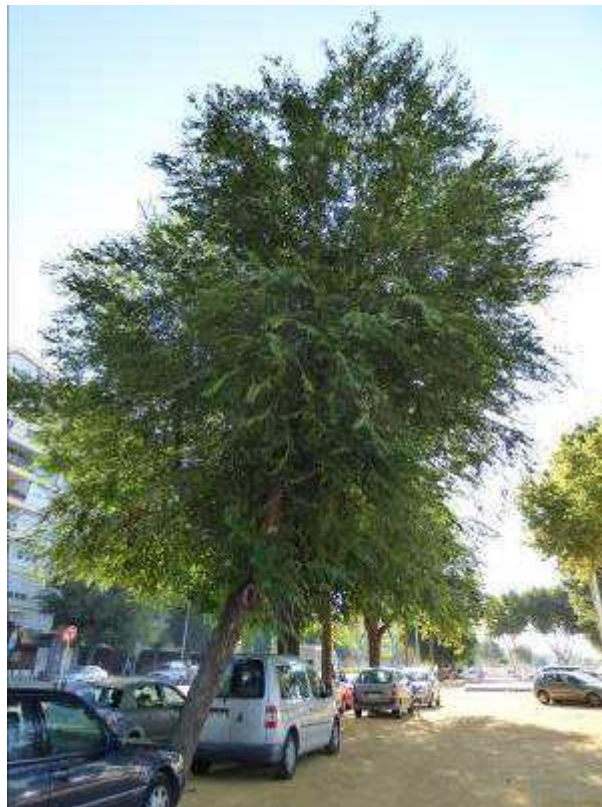
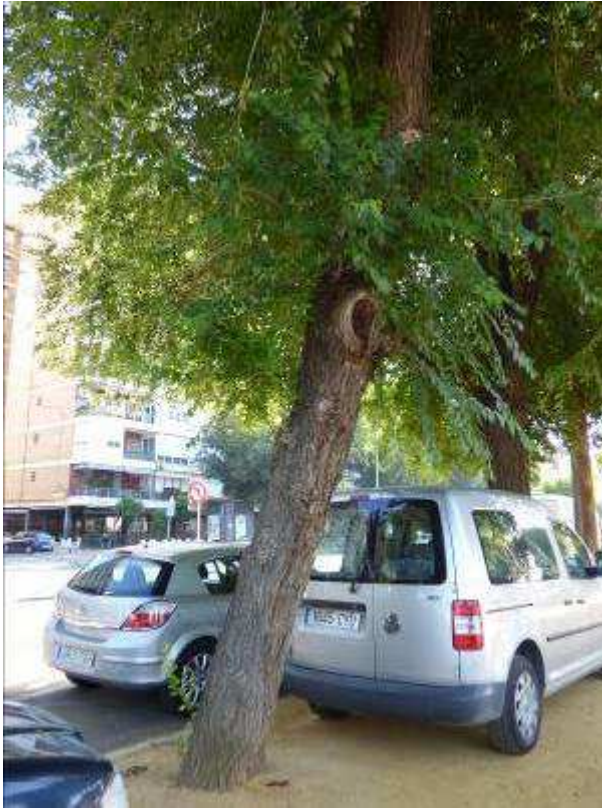
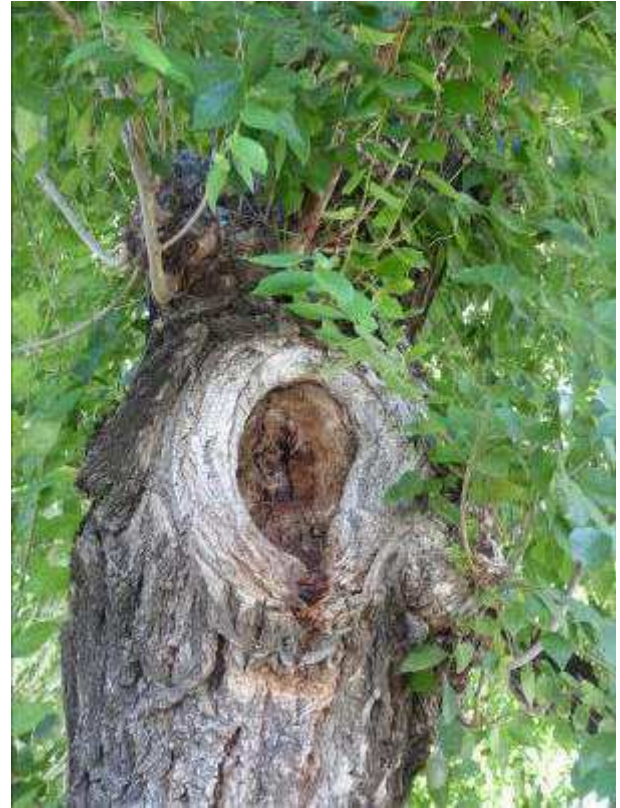
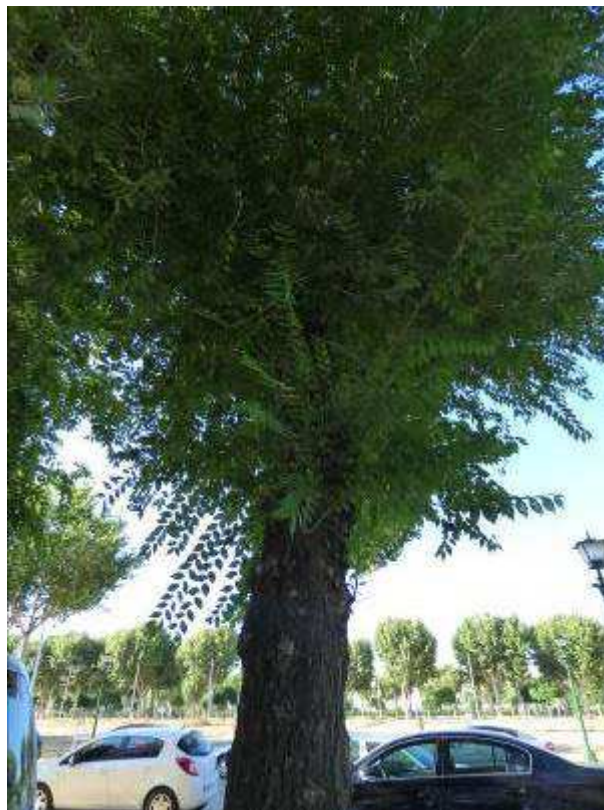
9. **FOTOGRAFÍAS:**

5. **LATITUD DE ACERADO:** Zona de aparcamiento y tránsito de peatones del recinto ferial
6. **LESIONES GRAVES:** Inclinación 19ºE. Ramas principales terciadas con cortes abiertos de más de 15cm de diámetro que evidencian pudrición interna avanzada hasta la cruz principal. Varias exudaciones en copa y zonas chancrosas con madera deteriorada. Raíces superficiales que presentan lesiones mecánicas, y daños por la excesiva compactación del terreno y la limitación de espacio de crecimiento que ejerce el bordillo de separación entre terrizo y calzada.

7. **ESTADO GENERAL:** Desestructurado por el antiguo terciado no consolidado de las ramas principales. Copa conformada por reiteraciones superficialmente ancladas sobre zonas en pudrición. Medianamente vigoroso, con densa brotación epicórmica.

8. **OBSERVACIONES:** Afecciones foliares por galeruca grado medio. Interferencias con el tránsito de personas y con la zona de parking, debido a la brotación epicórmica de cruz y fuste inducida por el antiguo terciado.

"ÚNICO.- Autorizar el apeo de **un ejemplar de Olmo (Ulmus pumila) con id nº 2, situado en la Avenida Flota de Indias (AP-318-2018). LESIONES GRAVES: Inclinación 19º E. Ramas principales terciadas con cortes abiertos de más de 15 cm. de diámetro que evidencian pudrición interna avanzada hasta la cruz principal. Varias exudaciones en copa y zonas chancrosas con madera deteriorada. Raíces superficiales que presentan lesiones mecánicas, y daños por la excesiva compactación del terreno y la limitación de espacio de crecimiento que ejerce el bordillo de separación entre terrizo y calzada. ESTADO GENERAL: Desestructurado por el antiguo terciado no consolidado de las ramas principales. Copa conformada por reiteraciones superficialmente ancladas sobre zonas en pudrición. Medianamente vigoroso, con densa brotación epicórmica. OBSERVACIONES: Afecciones foliares por galeruca grado medio. Interferencias con el tránsito de personas y con la zona de parking, debido a la brotación epicórmica de cruz y fuste inducida por el antiguo terciado".**
