Expediente: 215/2018

FICHA DE APEO DE ARBOLADO VIARIO (AP326/18) PARTE 2ª

1. **FECHA:** 09/07/18
2. **SITUACIÓN:** Avenida Flota de Indias **DISTRITO:** Los Remedios
3. **ESPECIE:** *Ulmus pumila* **Nº ID:** 43
4. **P.C. (cm):** 121 **ALTURA (m):** 10 **ALCORQUE (m):** Área de albero

Formulario de Evaluación Básica de Riesgo de Arbolado

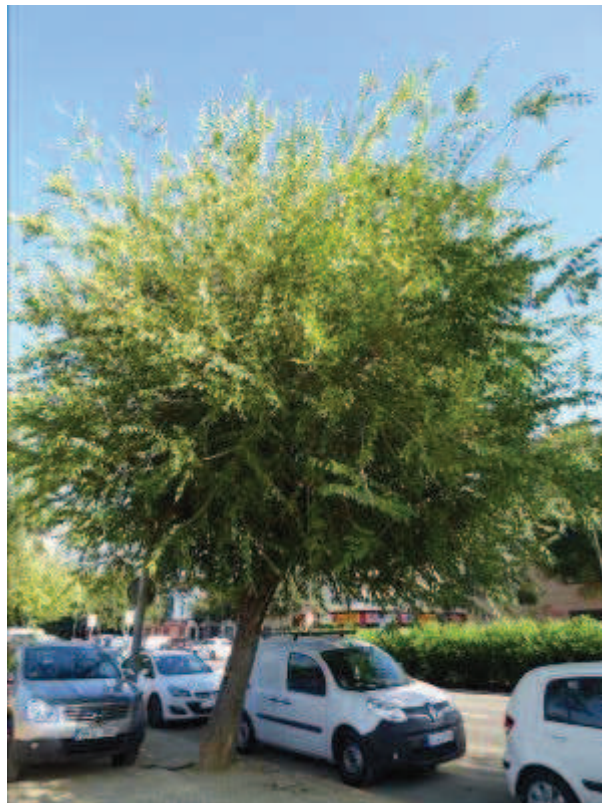
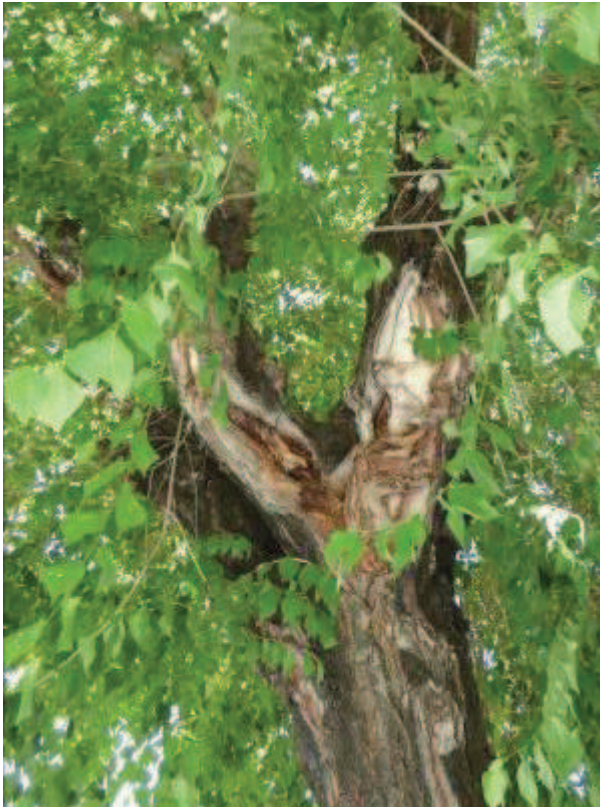
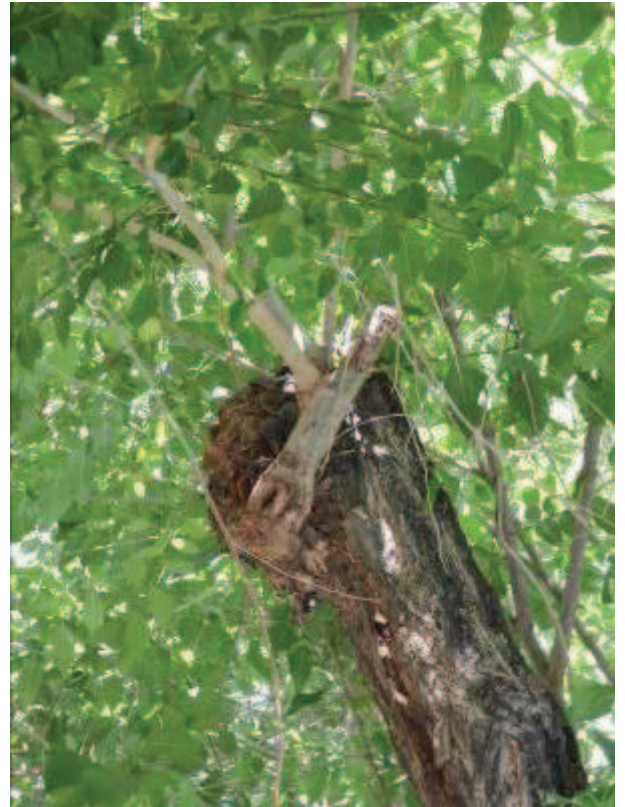
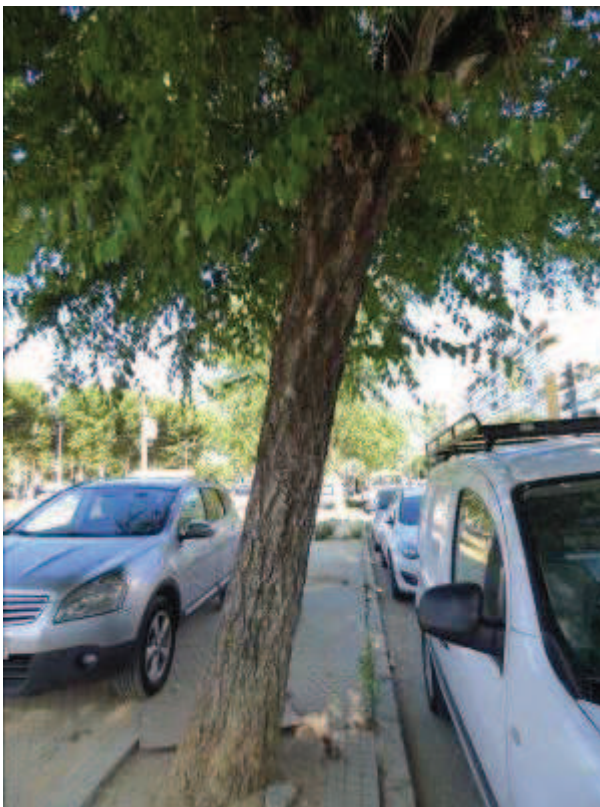
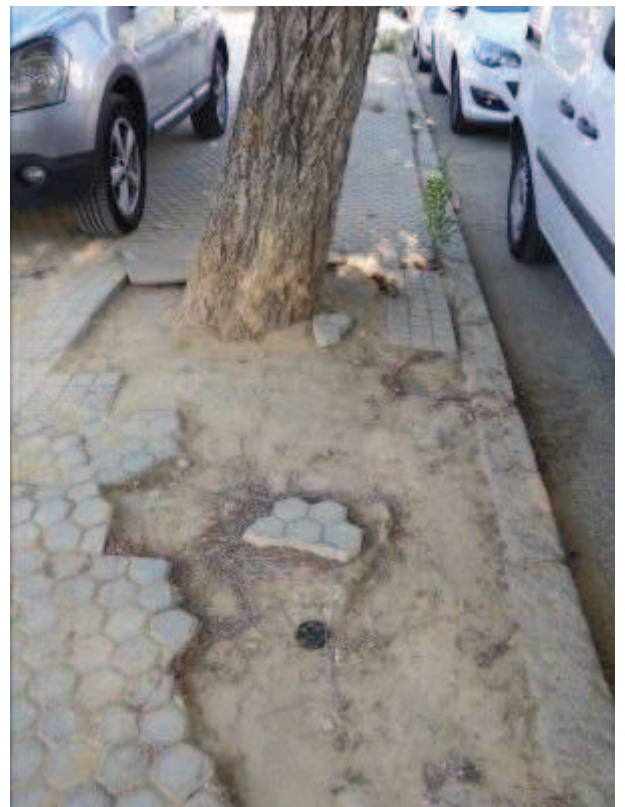
9. **FOTOGRAFÍAS:**

5. **LATITUD DE ACERADO:** Zona de aparcamiento y tránsito de peatones del recinto ferial
6. **LESIONES GRAVES:** Inclinado 16ºE. Ramas principales terciadas con cortes abiertos de más de 15cm de diámetro que evidencian pudrición interna avanzada hasta la cruz principal. Varias exudaciones en copa y zonas chancrosas con madera deteriorada. Raíces superficiales que presentan lesiones mecánicas, y daños por la excesiva compactación del terreno y la limitación de espacio de crecimiento que ejerce el bordillo de separación entre terrizo y calzada.

7. **ESTADO GENERAL:** Desestructurado por el antiguo terciado no consolidado de las ramas principales. Copa conformada por reiteraciones superficialmente ancladas sobre zonas en pudrición. Medianamente vigoroso, con densa brotación epicórmica.

8. **OBSERVACIONES:** Afecciones foliares por galeruca grado medio. Interferencias con el tránsito de personas y con la zona de parking, debido a la brotación epicórmica de cruz y fuste inducida por el antiguo terciado.

"ÚNICO.- Autorizar el apeo de **un ejemplar de Olmo (Ulmus pumila) con id nº 43, situado en la Avenida Flota de Indias (AP-326-2018). LESIONES GRAVES: Inclinado 16oE. Ramas principales terciadas con cortes abiertos de más de 15cm de diámetro que evidencian pudrición interna avanzada hasta la cruz principal. Varias exudaciones en copa y zonas chancrosas con madera deteriorada. Raíces superficiales que presentan lesiones mecánicas, y daños por la excesiva compactación del terreno y la limitación de espacio de crecimiento que ejerce el bordillo de separación entre terrizo y calzada. ESTADO GENERAL: Desestructurado por el antiguo terciado no consolidado de las ramas principales. Copa conformada por reiteraciones superficialmente ancladas sobre zonas en pudrición. Medianamente vigoroso, con densa brotación epicórmica. OBSERVACIONES: Afecciones foliares por galeruca grado medio. Interferencias con el tránsito de personas y con la zona de parking, debido a la brotación epicórmica de cruz y fuste inducida por el antiguo terciado"**.
