**Expediente: 215/2018**

**"ÚNICO.-** Autorizar el apeo de **un ejemplar de Olmo (Ulmus pumila) con id nº 50, situado en la Avenida Flota de Indias (AP-327-2018). LESIONES GRAVES:** Ramas principales terciadas con cortes abiertos de más de 15cm de diámetro que evidencian pudrición interna avanzada hasta la cruz principal. Varias exudaciones en copa y zonas chancrosas con madera deteriorada. Cuello sobreenterrado. **ESTADO GENERAL:** Desestructurado por el antiguo terciado no consolidado de las ramas principales. Copa conformada por reiteraciones superficialmente ancladas sobre zonas en pudrición. Medianamente vigoroso, con densa brotación epicórmica. **OBSERVACIONES:** Afecciones foliares por galeruca grado medio. Interferencias con el tránsito de personas y con la zona de parking, debido a la brotación epicórmica de cruz y fuste inducida por el antiguo terciado".

**FICHA DE APEO DE ARBOLADO VIARIO (AP327/18) PARTE 2ª**

# Formulario de Evaluación Básica de Riesgo de Arbolado

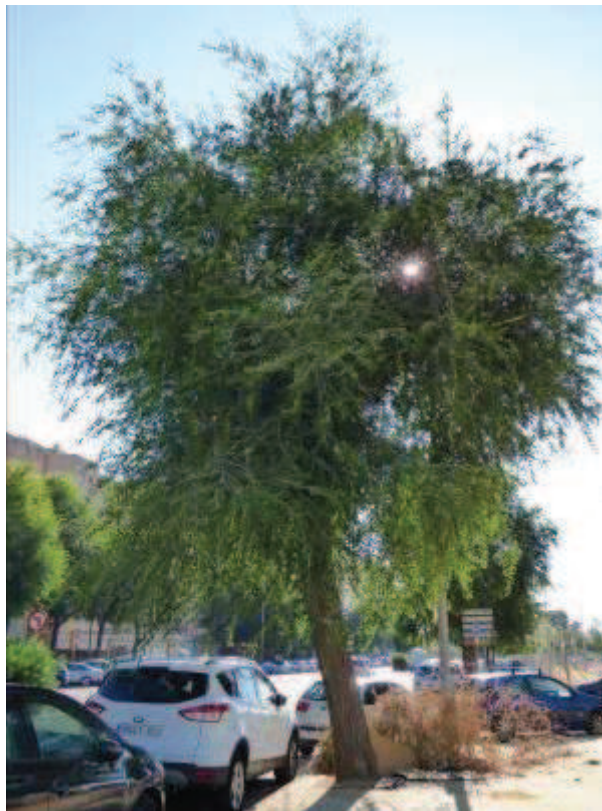
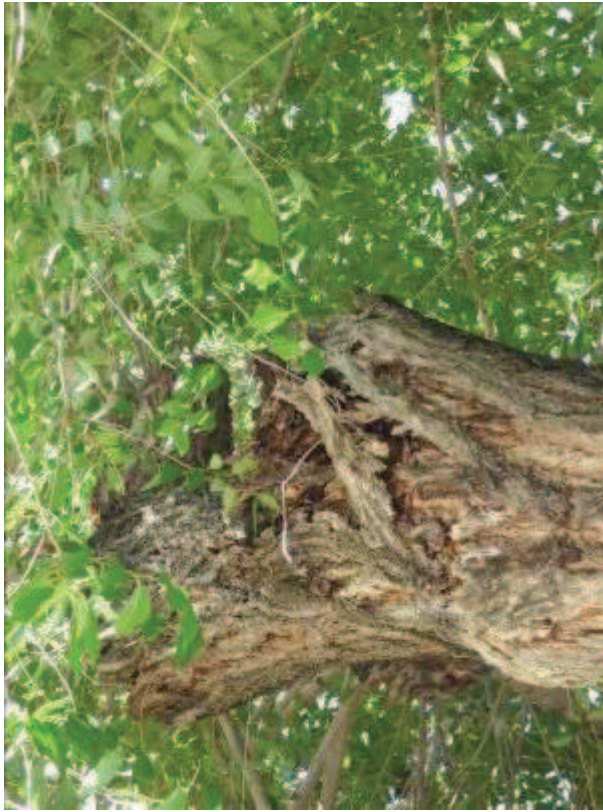
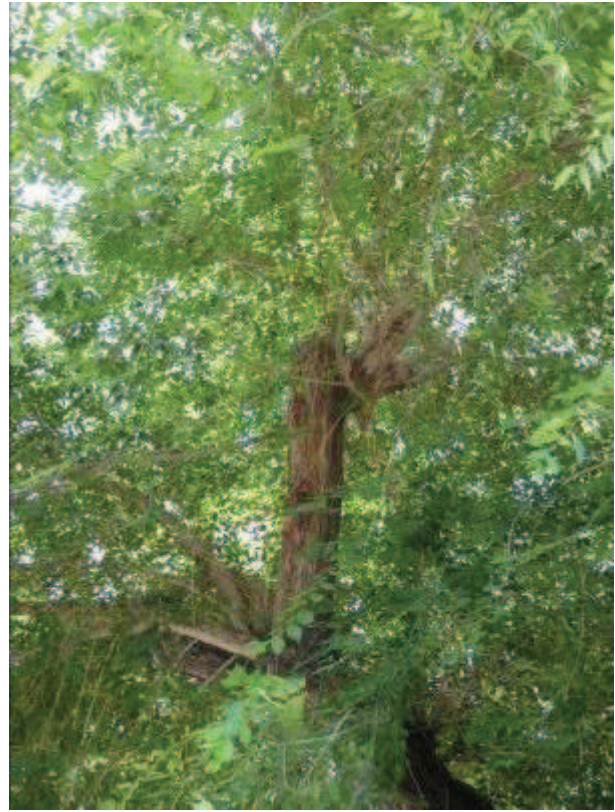
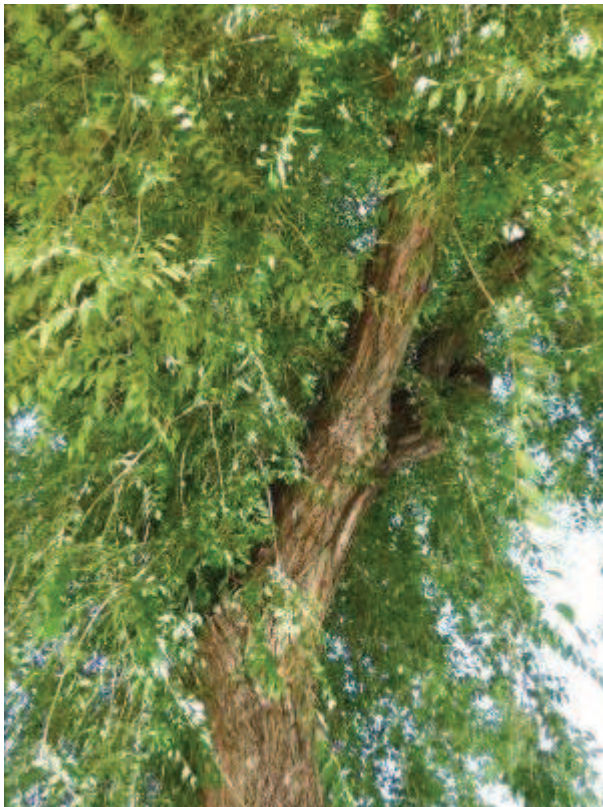
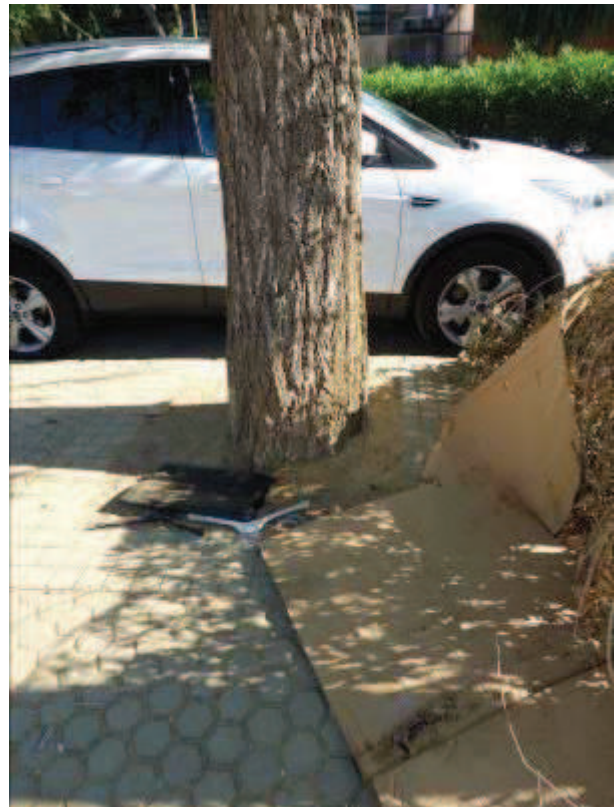
9. **FOTOGRAFÍAS:**

5. **LATITUD DE ACERADO:** Zona de aparcamiento y tránsito de peatones del recinto ferial
6. **LESIONES GRAVES:** Ramas principales terciadas con cortes abiertos de más de 15cm de diámetro que evidencian pudrición interna avanzada hasta la cruz principal. Varias exudaciones en copa y zonas chancrosas con madera deteriorada. Cuello sobreenterrado.

7. **ESTADO GENERAL:** Desestructurado por el antiguo terciado no consolidado de las ramas principales. Copa conformada por reiteraciones superficialmente ancladas sobre zonas en pudrición. Medianamente vigoroso, con densa brotación epicórmica.

8. **OBSERVACIONES:** Afecciones foliares por galeruca grado medio. Interferencias con el tránsito de personas y con la zona de parking, debido a la brotación epicórmica de cruz y fuste inducida por el antiguo terciado.
