Expediente: 215/2018

FICHA DE APEO DE ARBOLADO VIARIO (AP330/18) PARTE 2ª

1. **FECHA:** 09/07/18
2. **SITUACIÓN:** Avenida Flota de Indias **DISTRITO:** Los Remedios
3. **ESPECIE:** *Ulmus pumila* **Nº ID:** 45
4. **P.C. (cm):** 175 **ALTURA (m):** 11 **ALCORQUE (m):** Área de albero

Formulario de Evaluación Básica de Riesgo de Arbolado

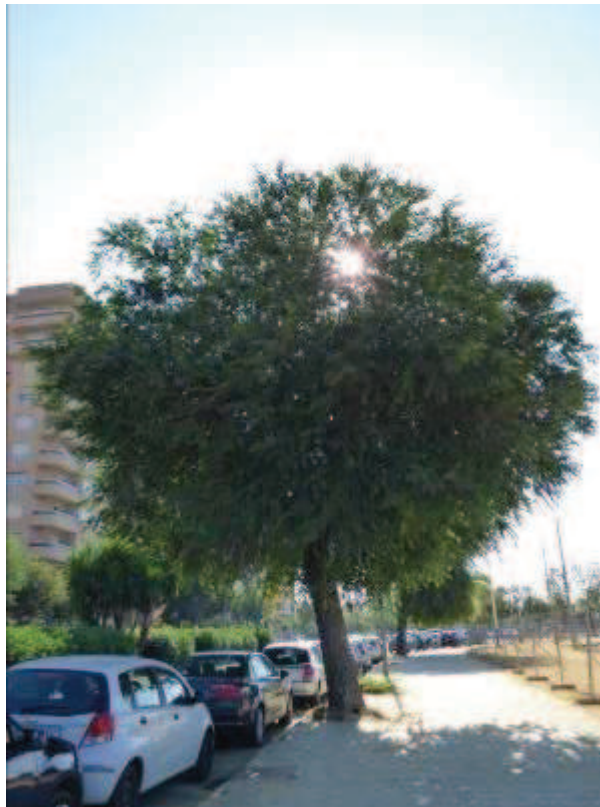
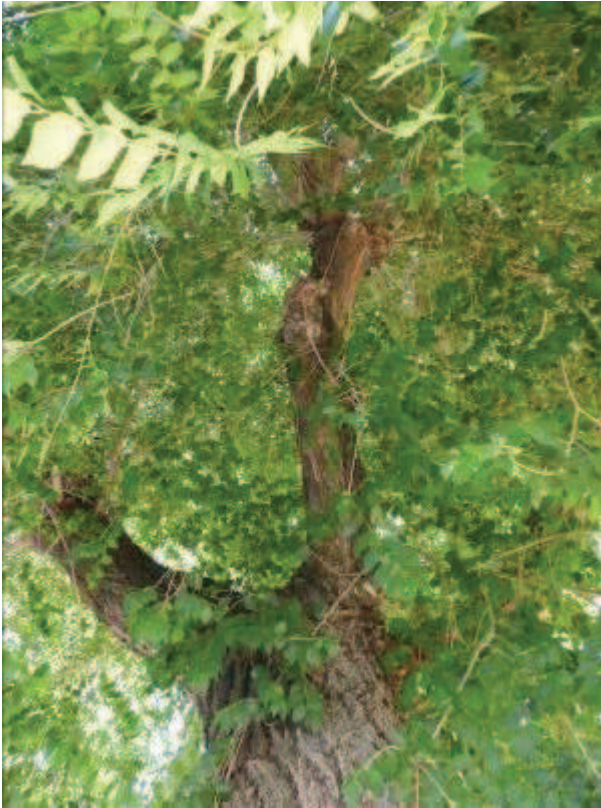
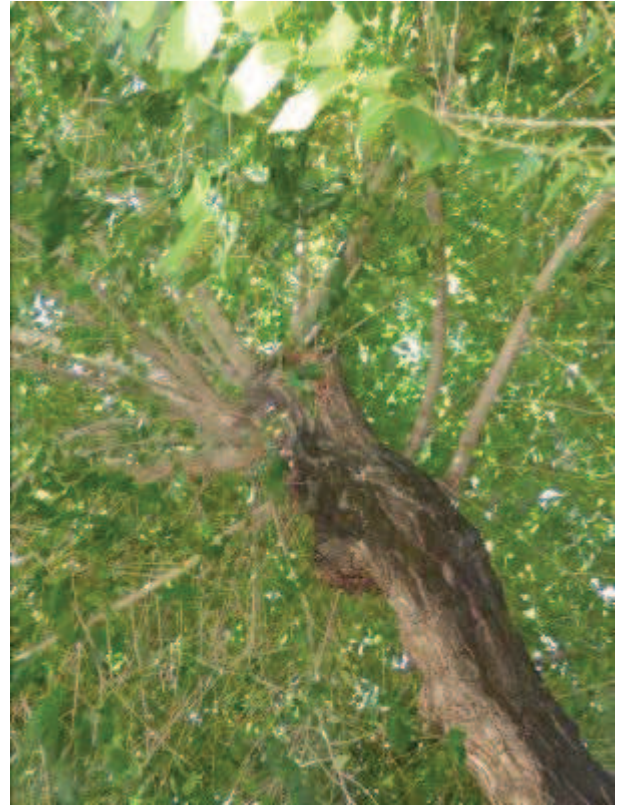
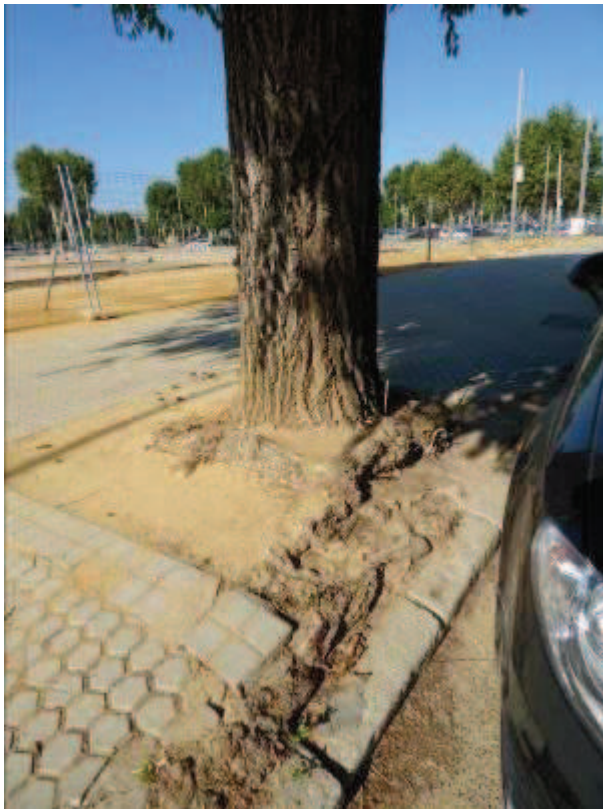
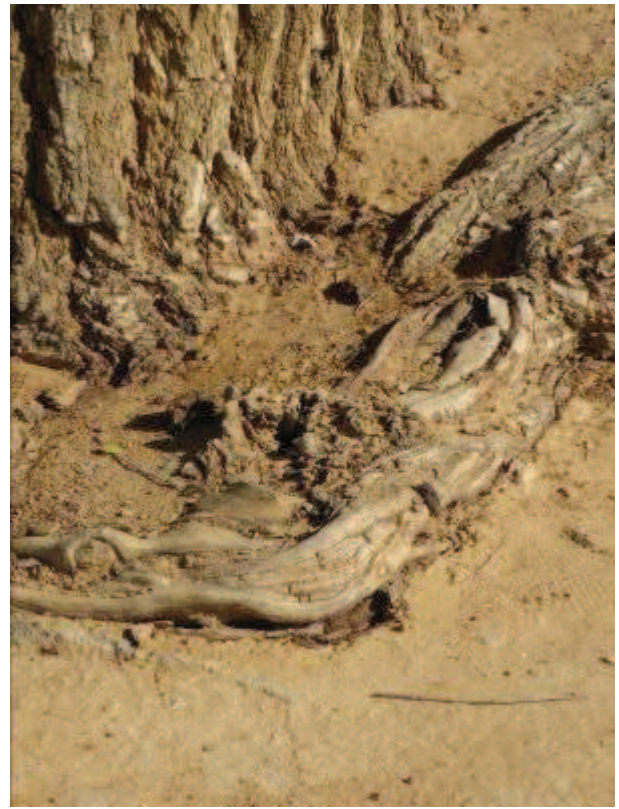
9. **FOTOGRAFÍAS:**

5. **LATITUD DE ACERADO:** Zona de aparcamiento y tránsito de peatones del recinto ferial
6. **LESIONES GRAVES:** Ramas principales terciadas con cortes abiertos de más de 15cm de diámetro que evidencian pudrición interna avanzada hasta la cruz principal. Varias exudaciones en copa y zonas chancrosas con madera deteriorada. Raíces superficiales que presentan lesiones mecánicas, y daños por la excesiva compactación del terreno y la limitación de espacio de crecimiento que ejerce el bordillo de separación entre terrizo y calzada.

7. **ESTADO GENERAL:** Desestructurado por el antiguo terciado no consolidado de las ramas principales. Copa conformada por reiteraciones superficialmente ancladas sobre zonas en pudrición. Medianamente vigoroso, con densa brotación epicórmica.

8. **OBSERVACIONES:** Afecciones foliares por galeruca grado medio. Interferencias con el tránsito de personas y con la zona de parking, debido a la brotación epicórmica de cruz y fuste inducida por el antiguo terciado.

"ÚNICO.- Autorizar el apeo de **un ejemplar de Olmo (Ulmus pumila) con id nº 45, situado en la Avenida Flota de Indias (AP-330-2018). LESIONES GRAVES:** Ramas principales terciadas con cortes abiertos de más de 15cm de diámetro que evidencian pudrición interna avanzada hasta la cruz principal. Varias exudaciones en copa y zonas chancrosas con madera deteriorada. Raíces superficiales que presentan lesiones mecánicas, y daños por la excesiva compactación del terreno y la limitación de espacio de crecimiento que ejerce el bordillo de separación entre terrizo y calzada. **ESTADO GENERAL:** Desestructurado por el antiguo terciado no consolidado de las ramas principales. Copa conformada por reiteraciones superficialmente ancladas sobre zonas en pudrición. Medianamente vigoroso, con densa brotación epicórmica. **OBSERVACIONES:** Afecciones foliares por galeruca grado medio. Interferencias con el tránsito de personas y con la zona de parking, debido a la brotación epicórmica de cruz y fuste inducida por el antiguo terciado".
