Expediente: 199/2018

AP-268-18 a AP-271-18
AP-269-18
CAF

SOLICITUD DE APEO DE ARBOLADO VIARIO (AP-269-18) PARTE 2ª

Formulario de Evaluación Básica de Riesgo de Arbolado

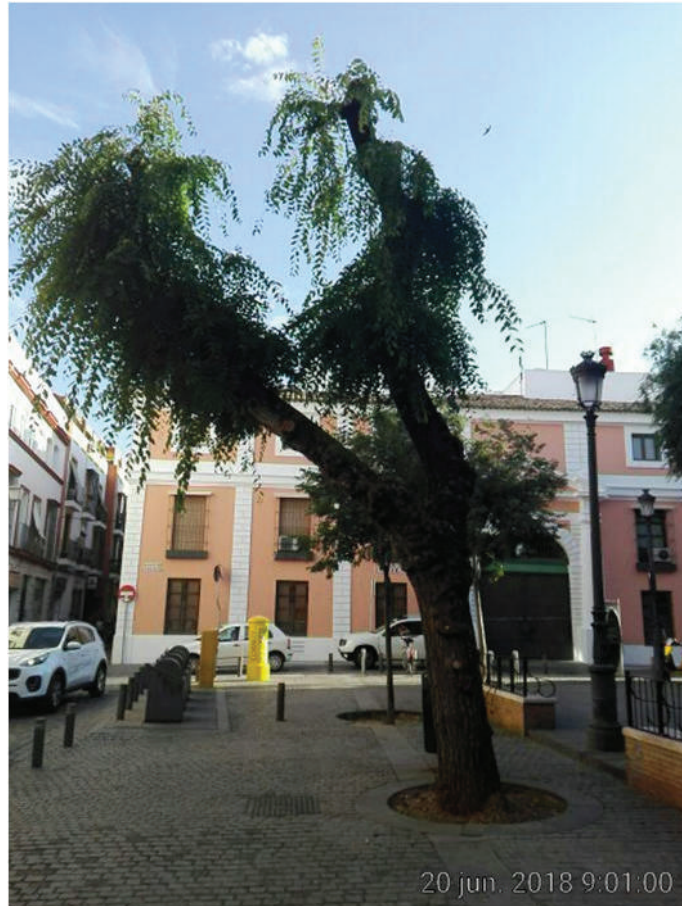
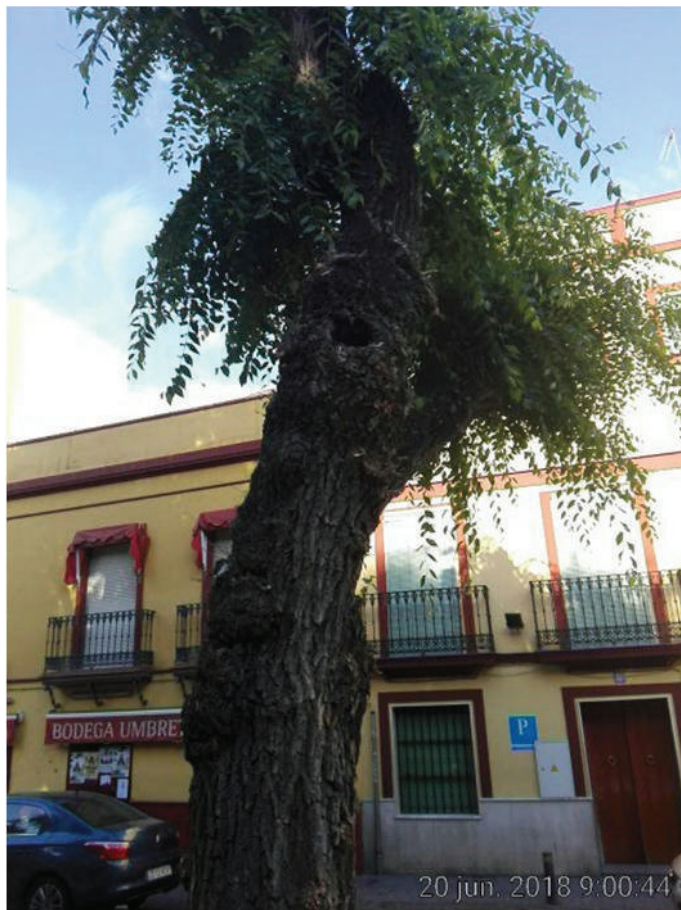
12. FOTOGRAFÍAS:

1. **FECHA:** 25 de junio de 2018
2. **SITUACIÓN:** San Luis (Plaza del Pumarejo)
3. **Distrito:** Casco antiguo
4. **ESPECIE:** *Ulmus pumila*
5. **P.C. (c.m):** 161
6. **ALTURA (m):** 8
7. **ALCORQUE (m):** individual
8. **LATITUD DE ACERADO(m):** > 2 metros
9. **LESIONES GRAVES:**
 - El árbol presenta pudriciones y oquedades de consideración en la estructura primaria del ejemplar con fallos estructurales.
10. **ESTADO GENERAL:**
 - El estado fisiológico del árbol es decrepito.
 - Presenta peligro de caída del ejemplar completo sobre zona peatonal y de restauración.
11. **OBSERVACIONES:**
 - La presencia de bares que montan su terraza en la plaza debajo de la diana del ejemplar y una tasa de ocupación alta de la zona hacen aconsejable el apeo del ejemplar con el fin de evitar posibles incidentes.
 - No existiendo otras medidas correctoras posibles se recomienda el apeo del mismo.

Propuestas y/o consejos Se solicita el apeo debido a la posibilidad de caída de parte del ejemplar sobre los vehículos y el juego infantil
